INVENTAIRE DES MOULINS DE TARN ET GARONNE

septembre 1999

INVENTAIRE DU PETIT PATRIMOINE LIE A L'EAU

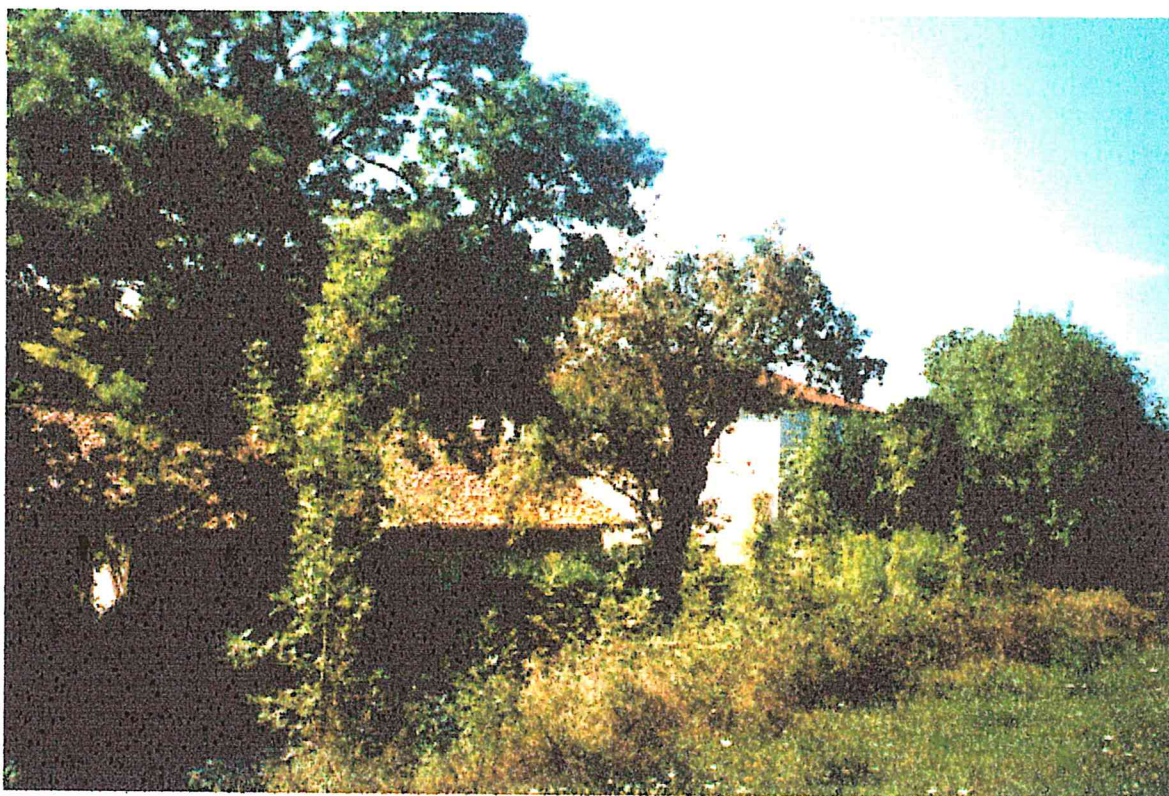
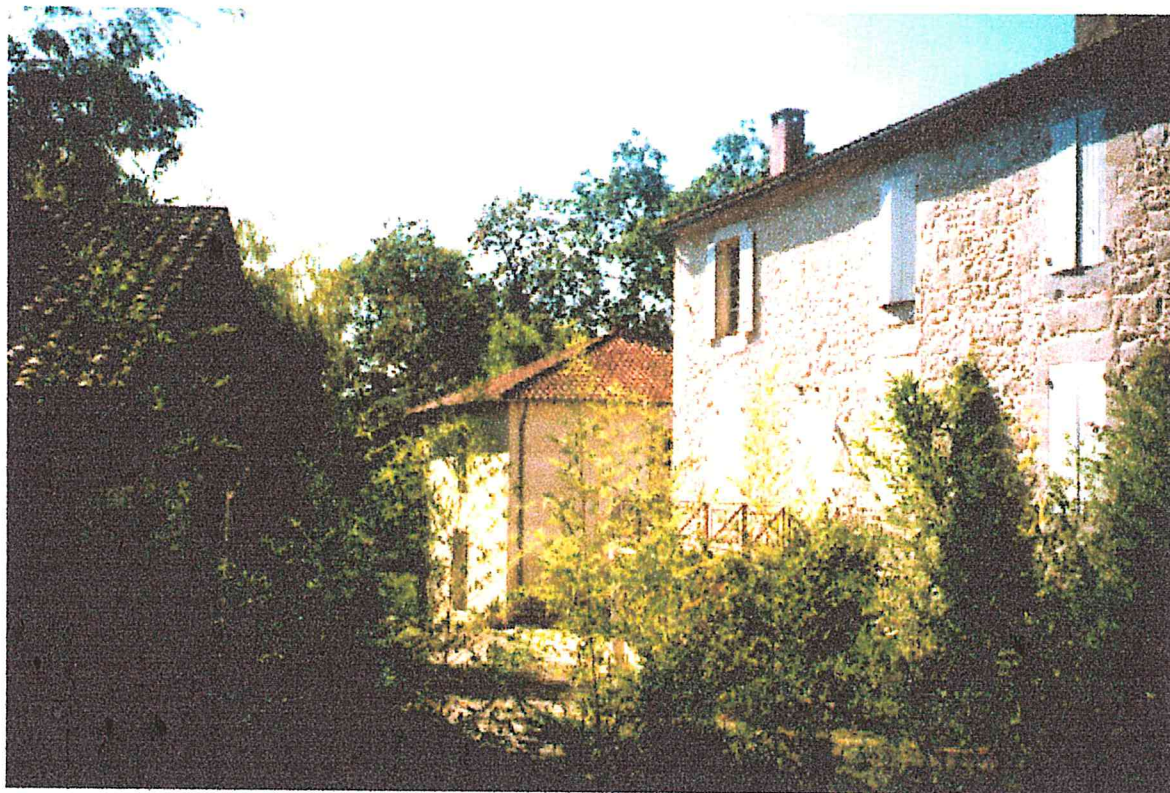
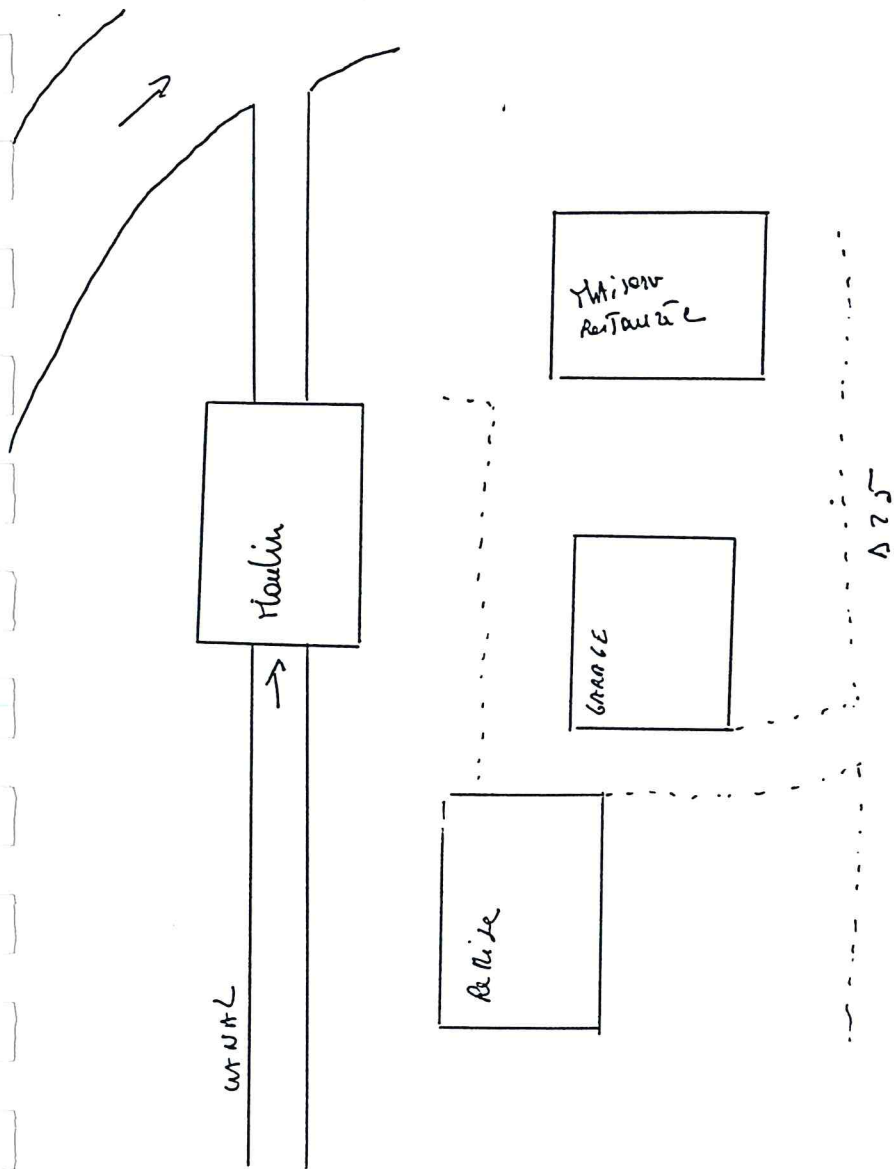
Observations : Reconstruction après incendie (années 1970) – Moulin en titre 13^e siècle – Contingent vendu en 1958

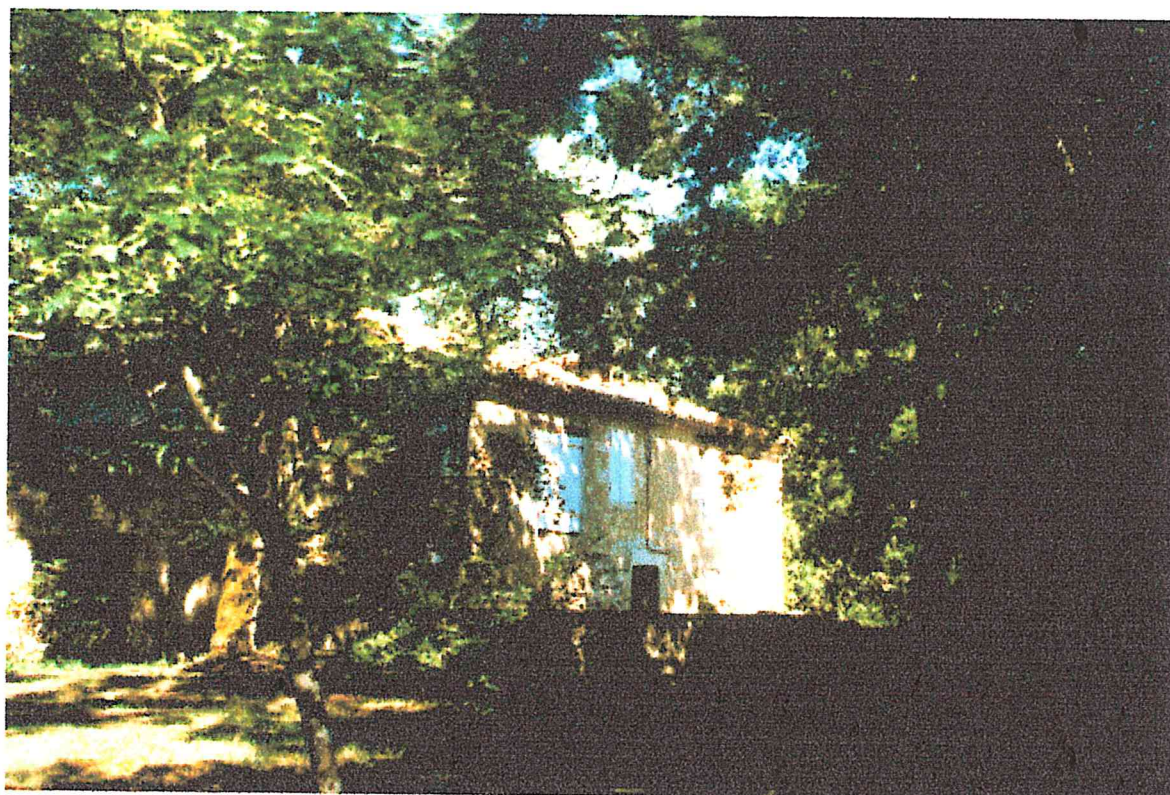
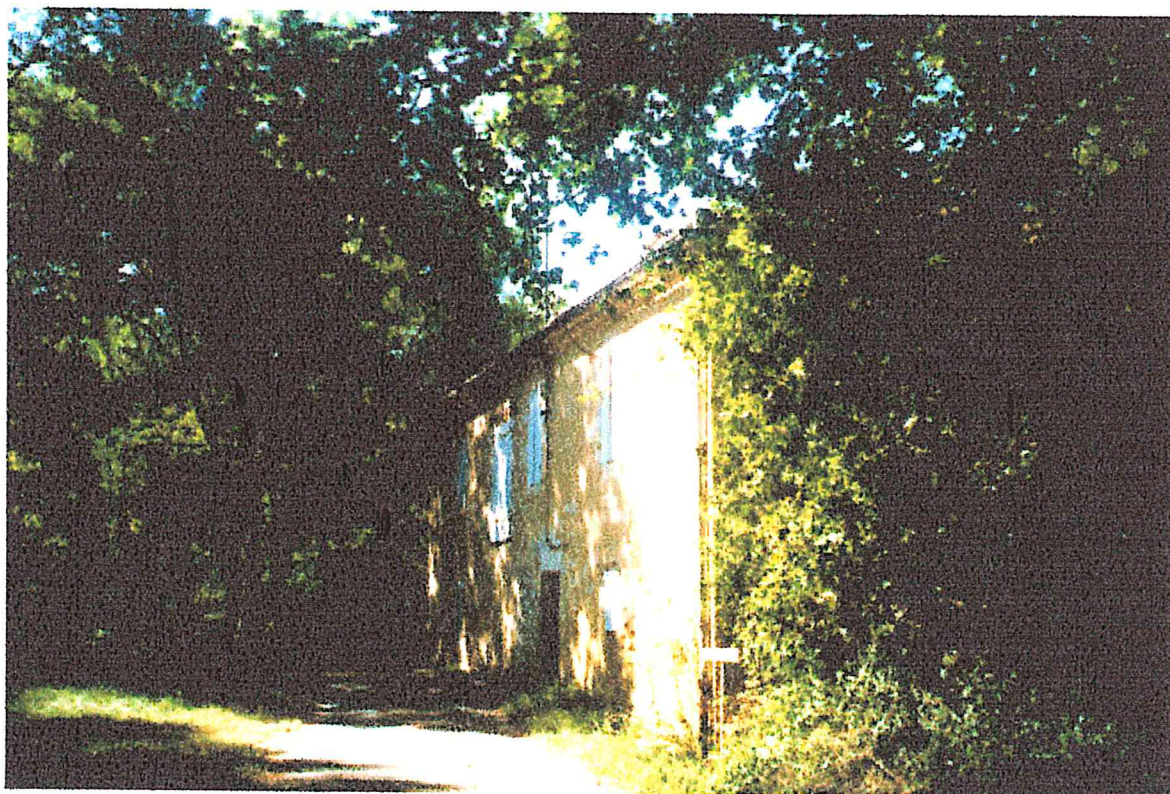
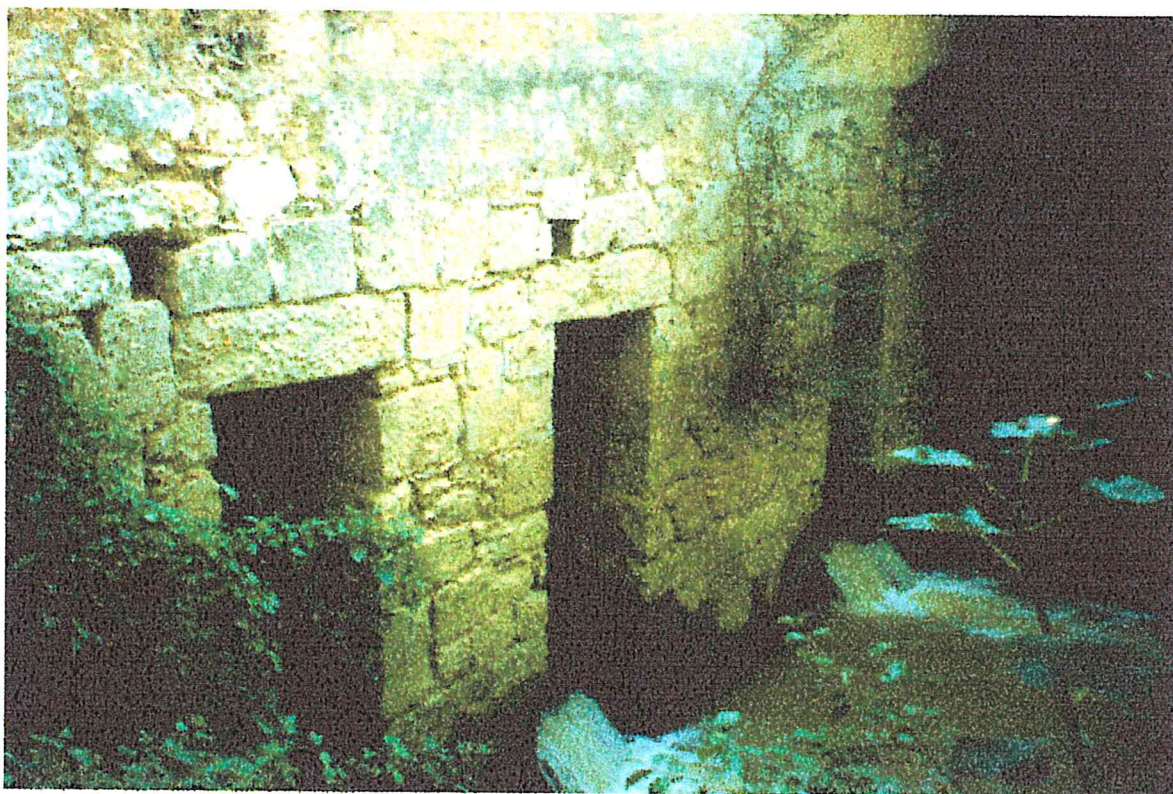
Observations : **Bâtiment accolé en ruine – Projet possible**

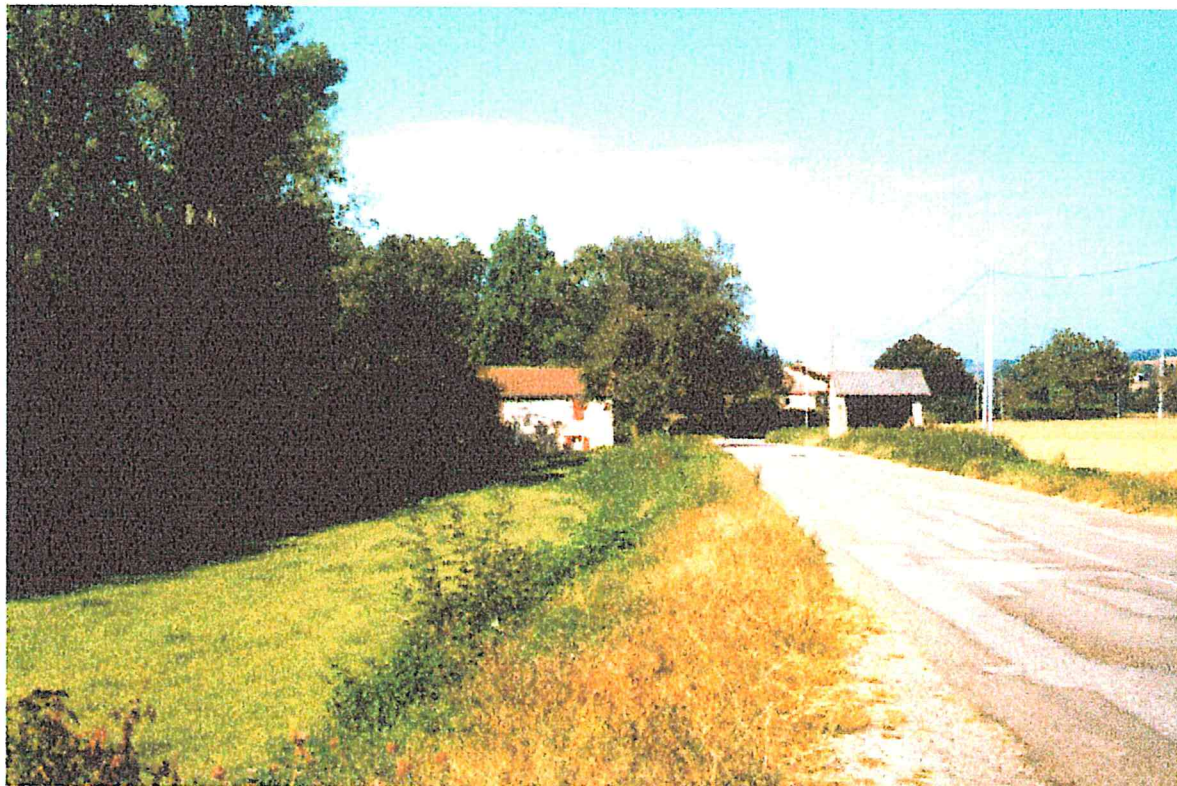
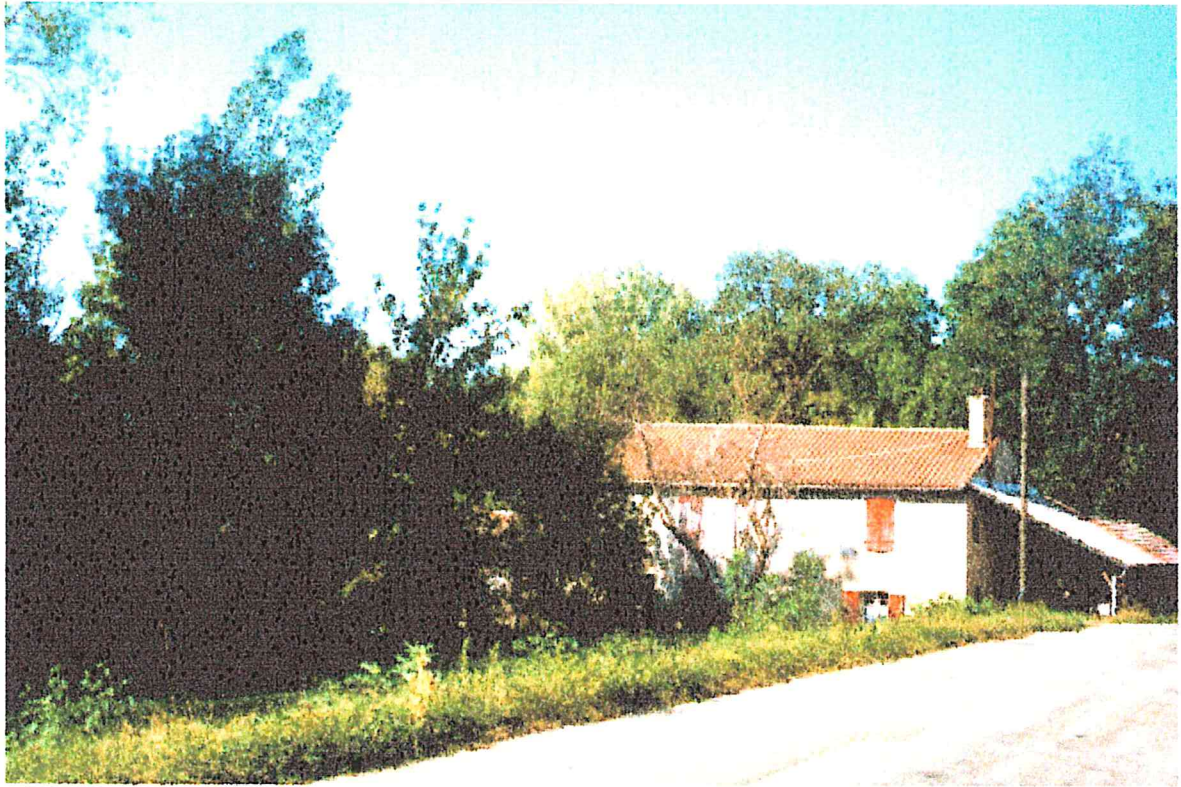
Observations : **Propriétaire : retraité sous tutelle – Pas de projets à court terme**

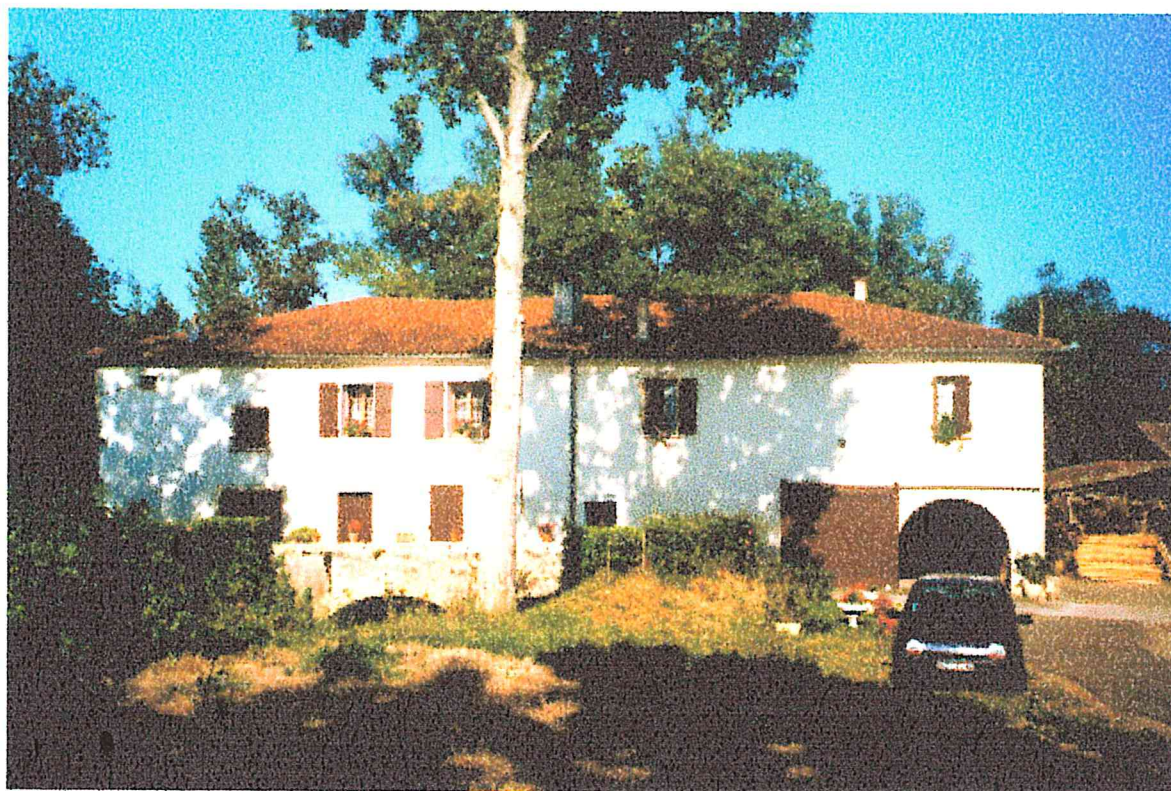
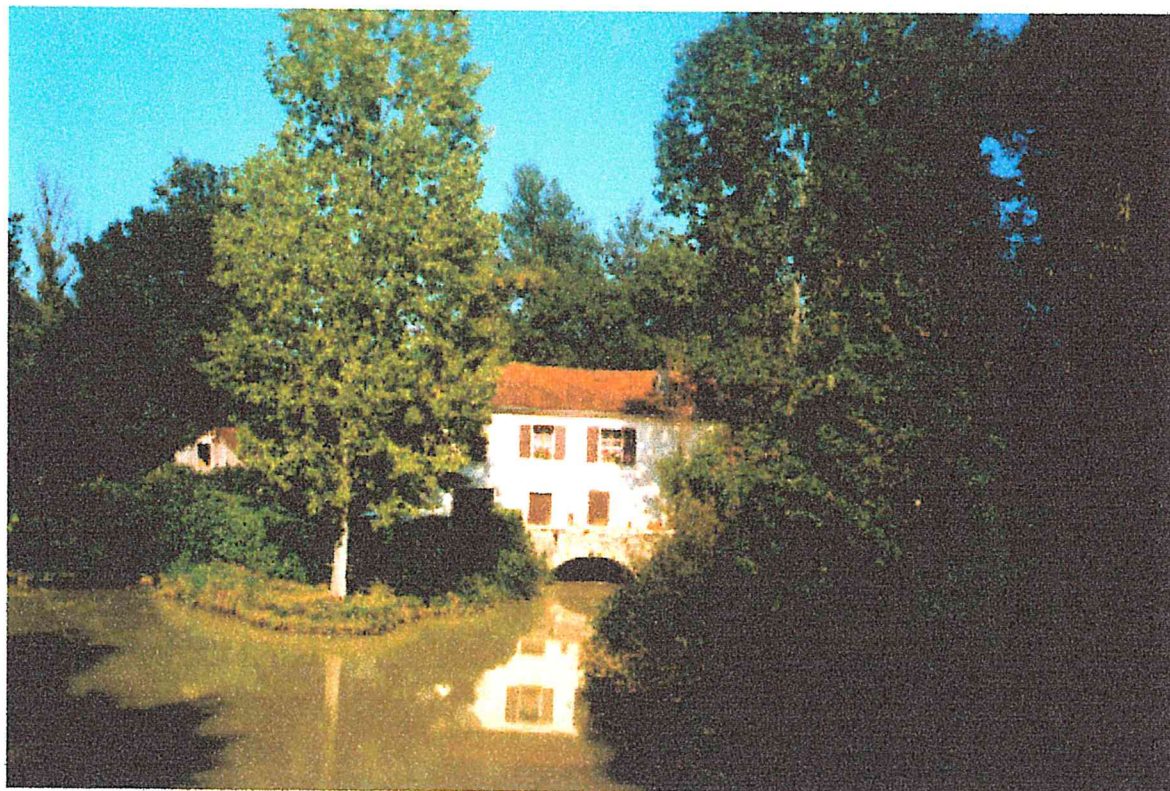
**Observations : Résidence principale en bon état – Mr Ricaud est retraité – 4 enfants -
Pas de projets – Bonne connaissance des moulins de l'Arrats**

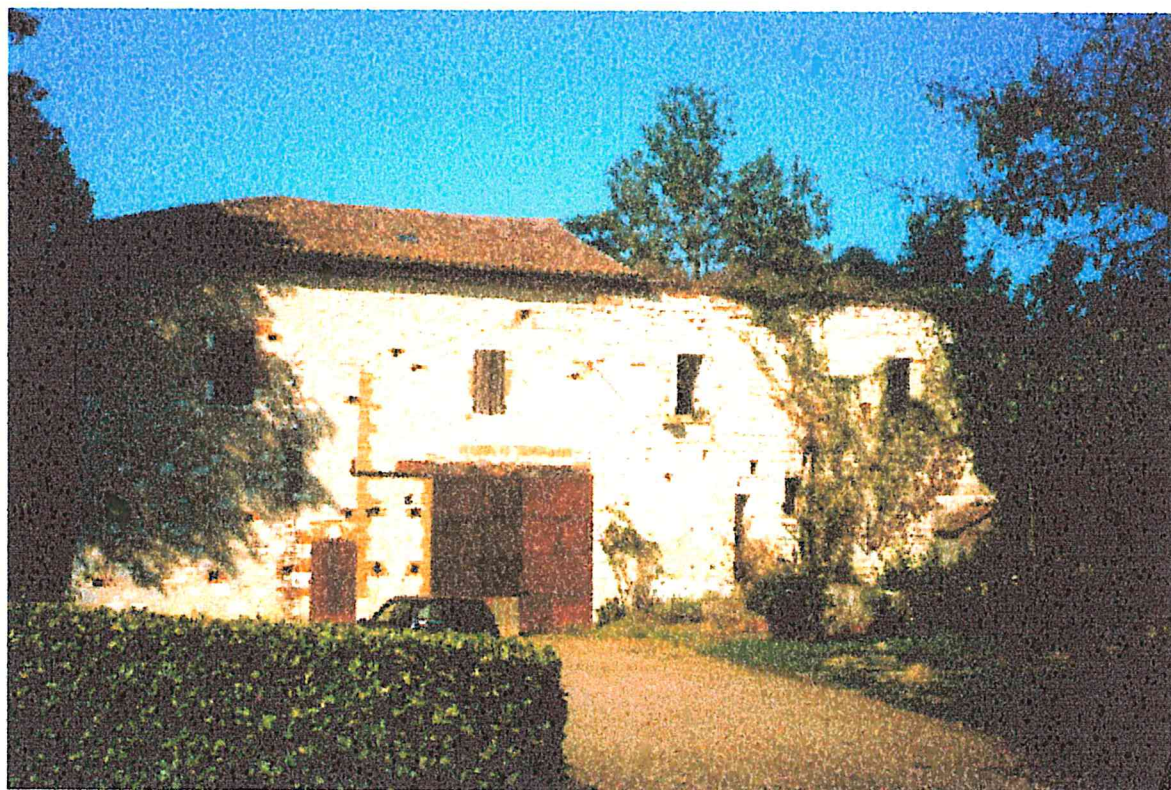
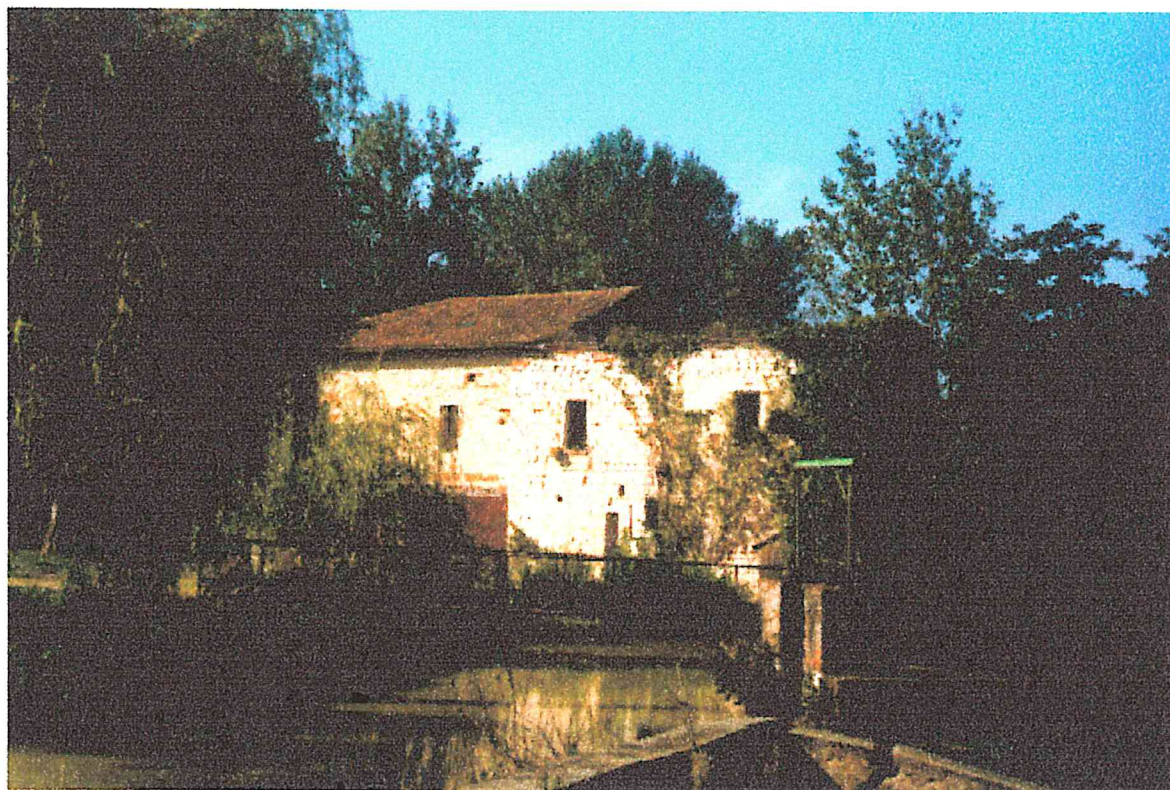
Observations : **Moulin en ruine irrécupérable – origine 12^e siècle – projet logement municipalité**

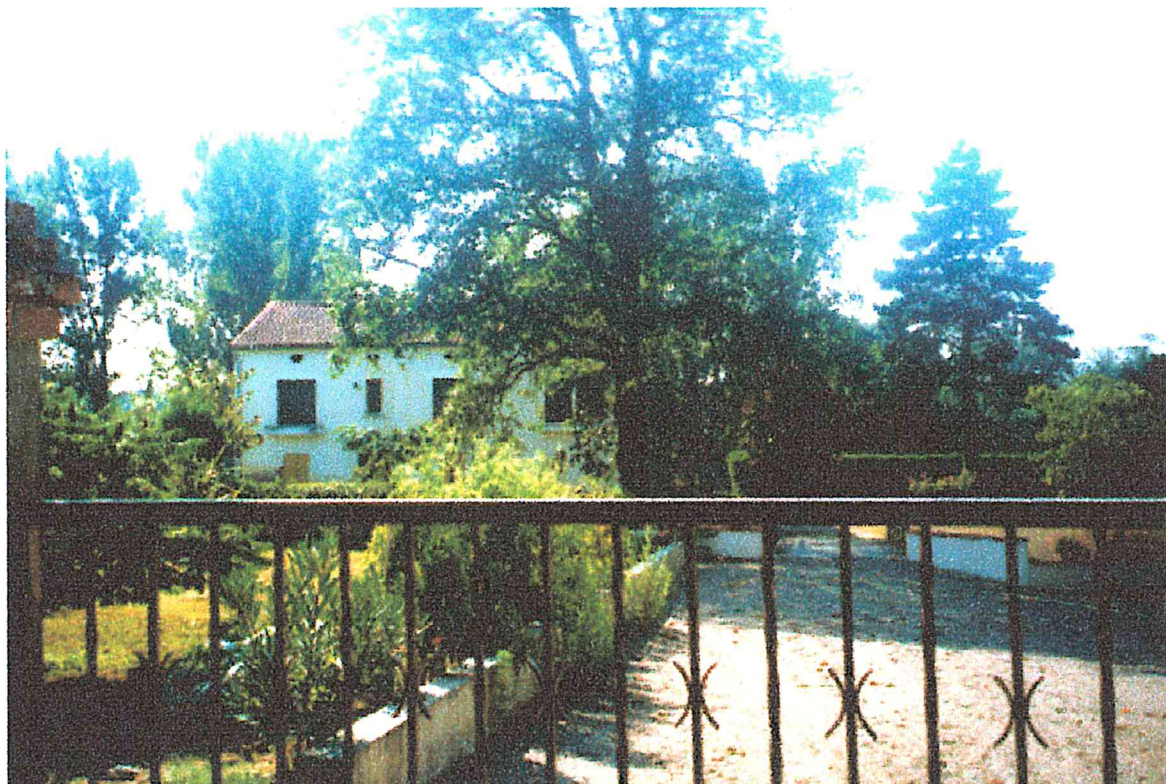
Observations : **site clos – habitation récente à proximité du moulin – moulin reconstruit**

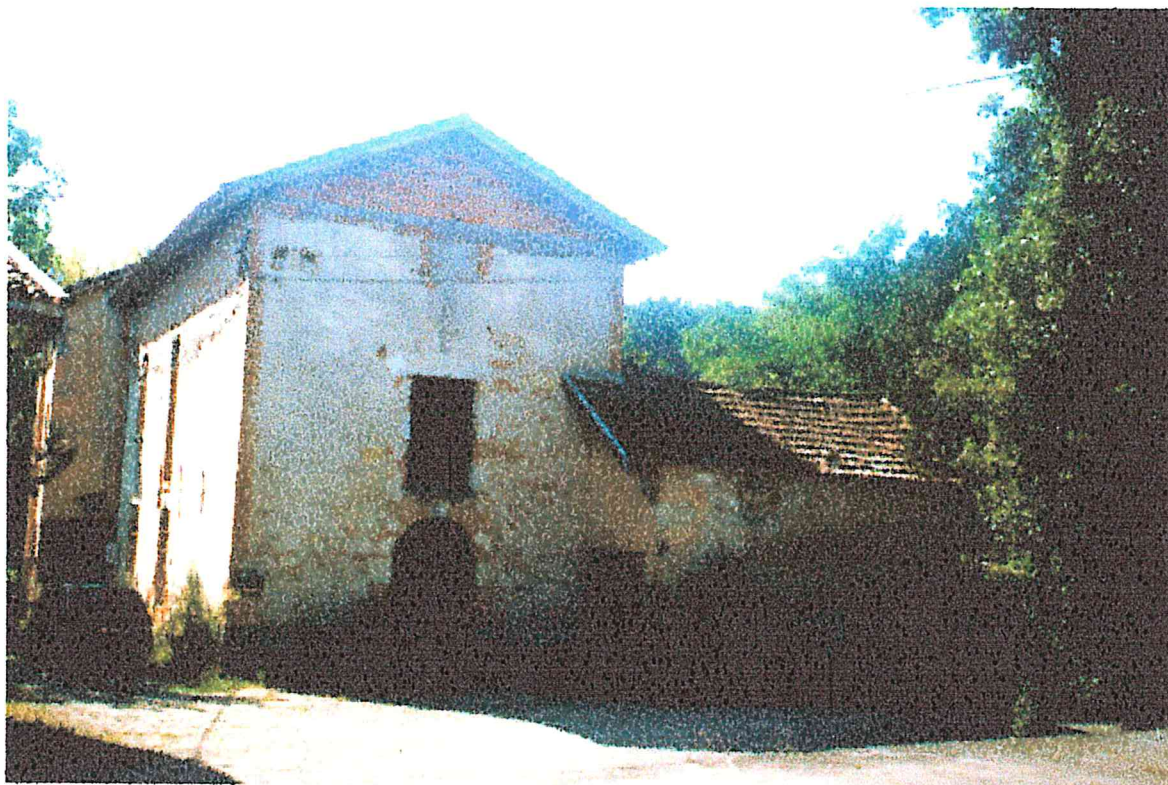
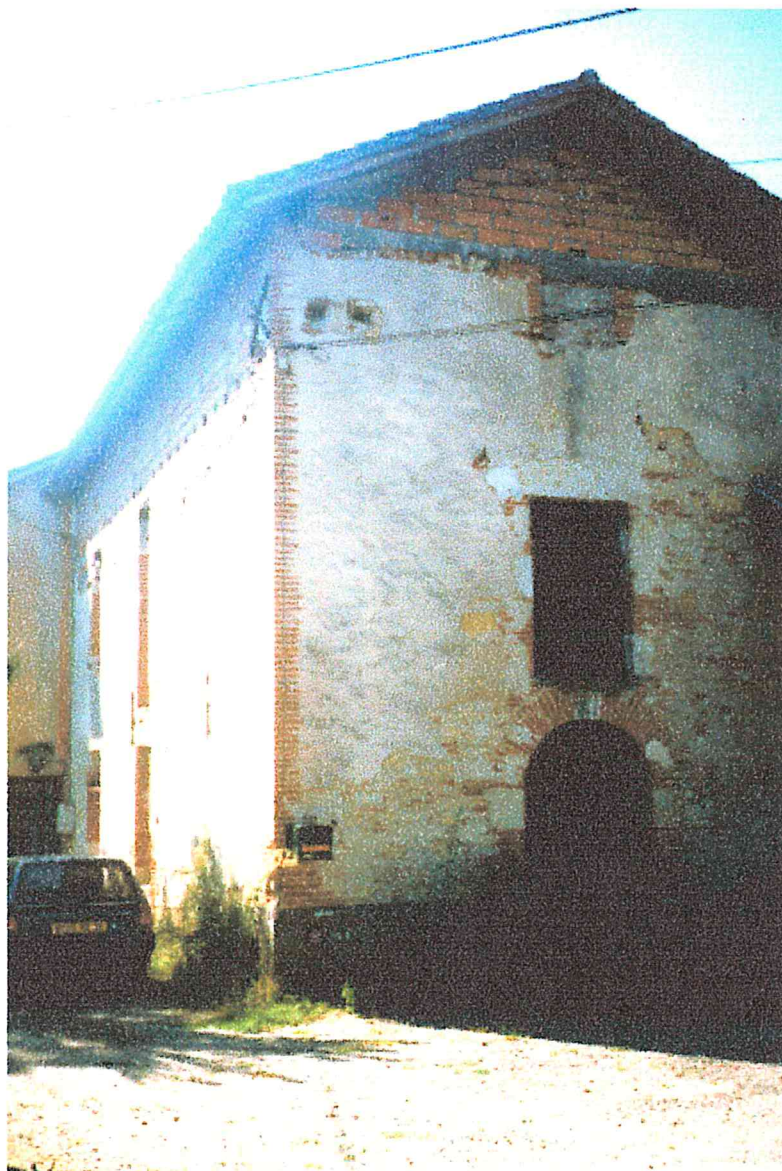
Observations : **Propriétaire à recontacter pour projet de rénovation mais environnement (SICA Pruneaux – dépendances) banal**
