**POLITIQUE DEPARTEMENTALE DE VALORISATION
DES MOULINS DU TARN-ET-GARONNE**

Commune de Caylus

FICHE DE PRE-DIAGNOSTIC

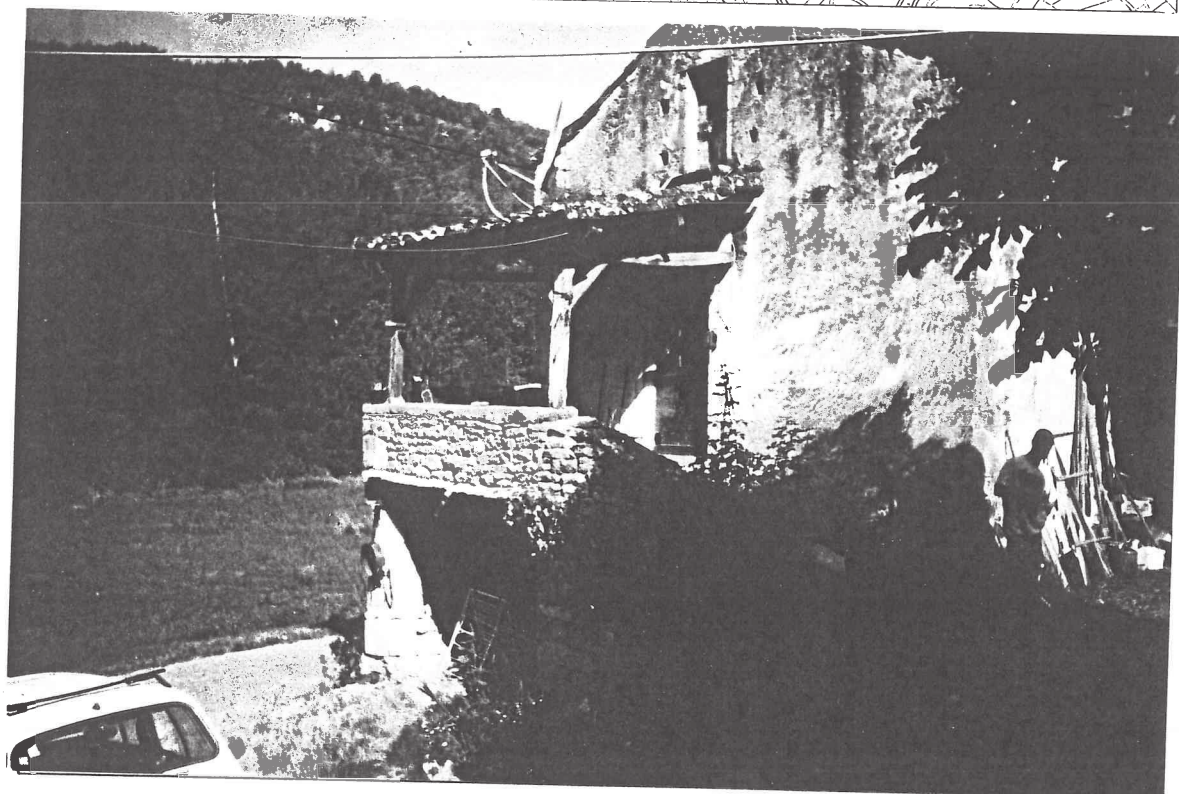
VUE
GENERALE

Particularités : entièrement détruit

PROJET DU PROPRIETAIRE : le moulin a été détruit, il n'en subsiste aucune trace. Le site est occupé par des bâtiments du XIX° siècle (habitation et grange portant les dates 1784 et 1788).

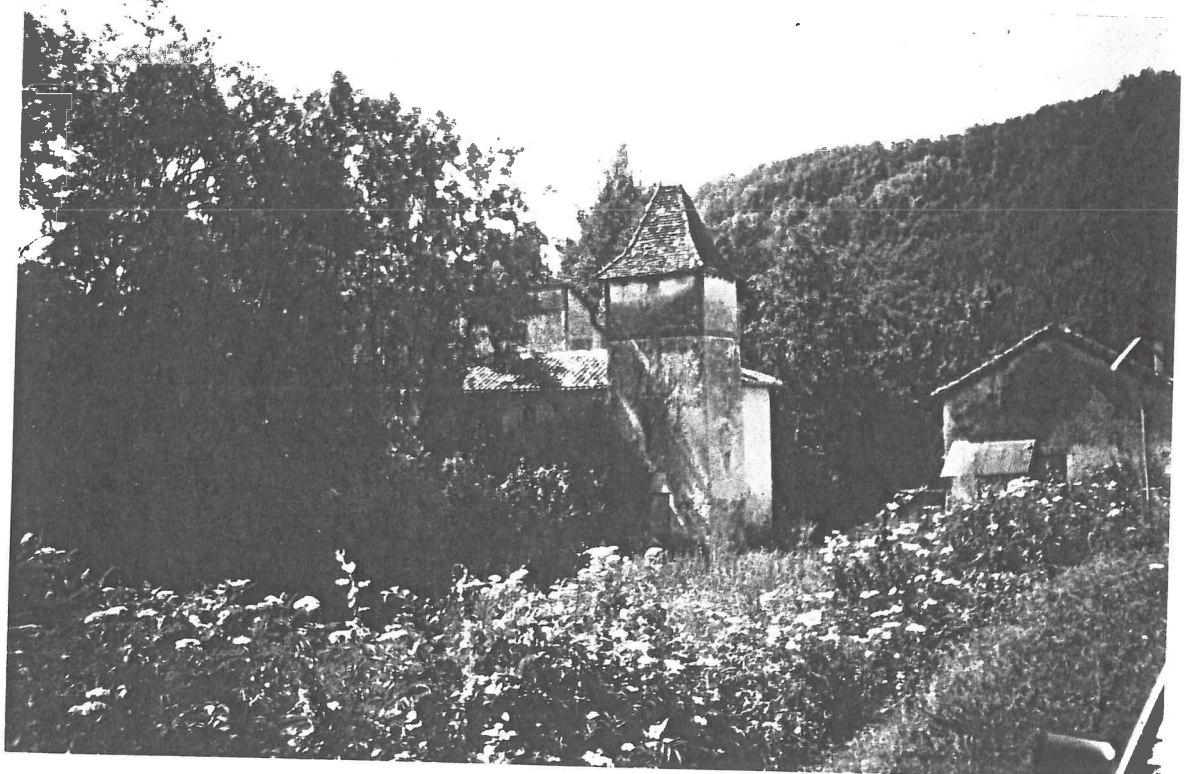
VUE
GENERALE

Forme : complexe, juxtaposition de petits bâtiments
R+3

Etat général : assez bon mais le bâti se dégrade faute d'entretien régulier

Matériaux : calcaire jaune friable en grand appareil ;
tuile mécanique

Environnement : délaissé, sert de chenil privé ;
envahi par les mauvaises herbes

APPRECIATION GENERALE (faisabilité) : ensemble de bâtiments majestueux. Appareillage et pierre de taille tuf remarquables. Actuellement impropre à la visite (végétation et menace de ruine sur certaines parties). Le chenil contigu peut gêner lors de visites. Etudier la possibilité d'une restauration des bâtiments qui en valent la peine (moulin + pigeonnier) et d'un aménagement des abords, avec le propriétaire.

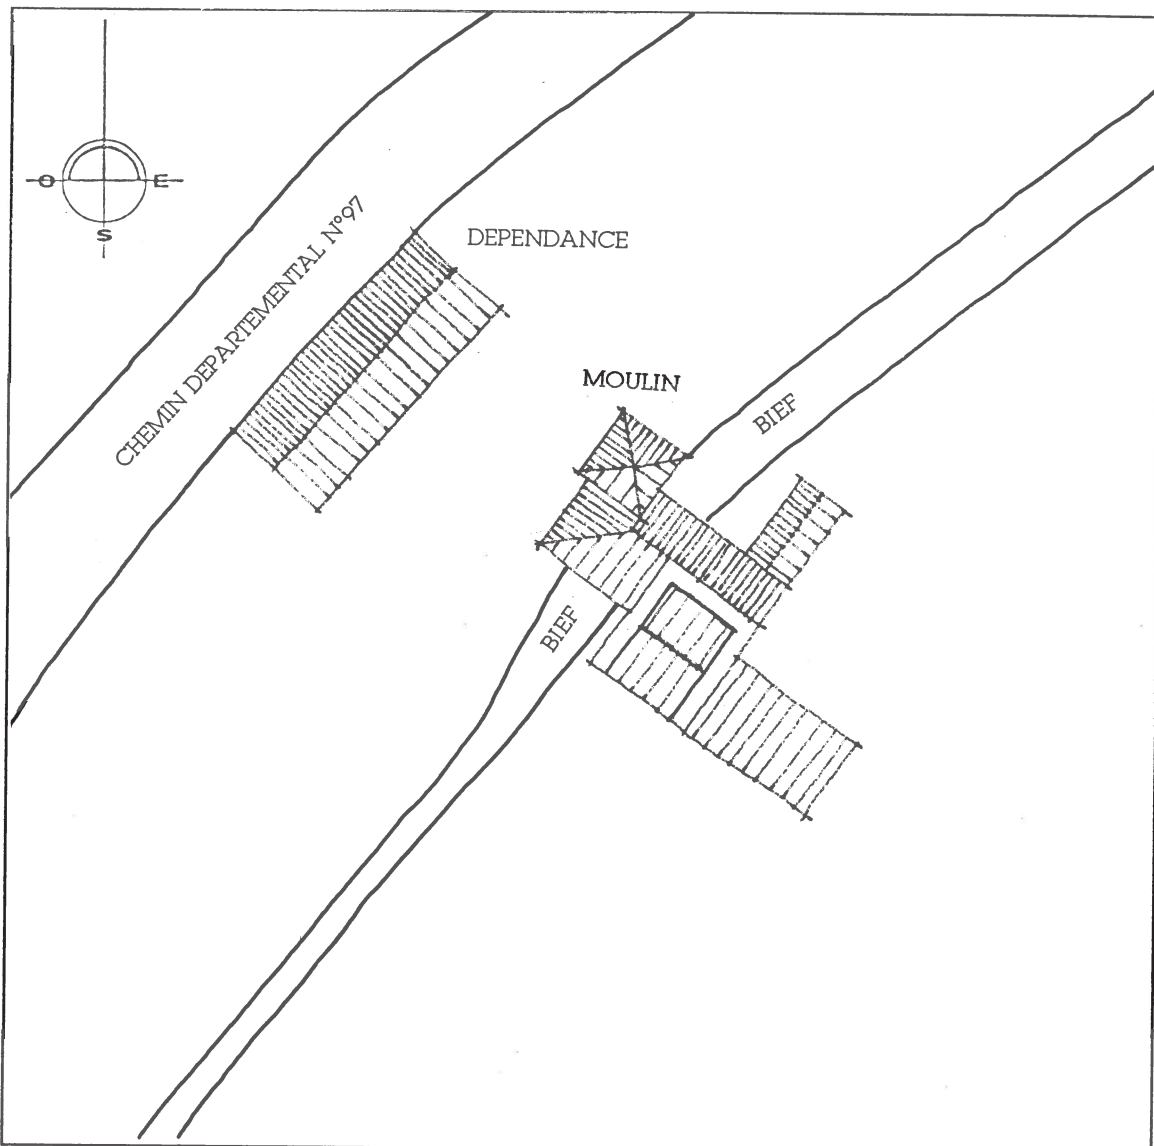
Particularités : bâtiment intéressant

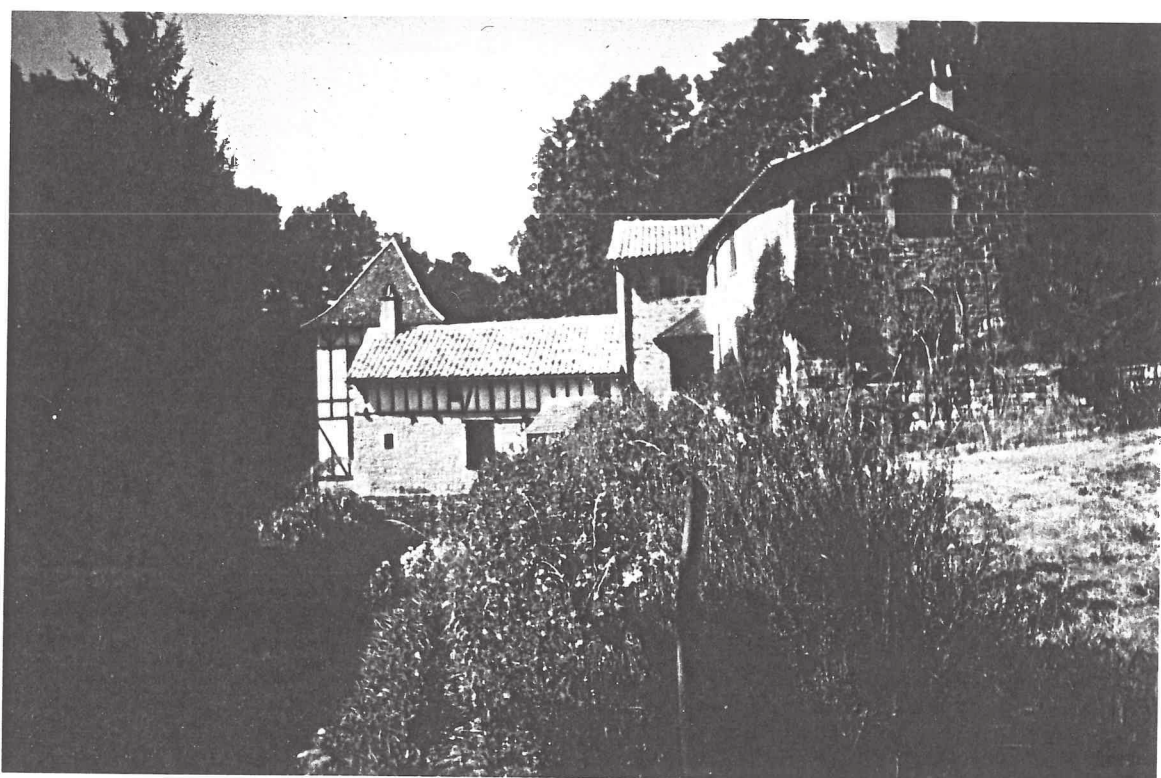
VUE
GENERALE

Forme : en "L", R+3

Etat général : restauré. Habitation principale ?

Type d'équipement : bief entretenu avec circulation d'eau et vannes

Matériaux : pierre en moellons et de taille, colombage restauré ; tuile romane, plate sur le pigeonnier

APPRECIATION GENERALE (faisabilité) : rénovation intéressante (structure pan de bois, pierre, enduits, tuiles de récupération). Système de canalisation d'eau en excellent état (vannes à crémaillère, canal de dérivation, retenue d'eau). Environnement soigné. A intégrer dans un circuit pour montrer l'adaptation d'un moulin en habitation. Voir l'intérieur.

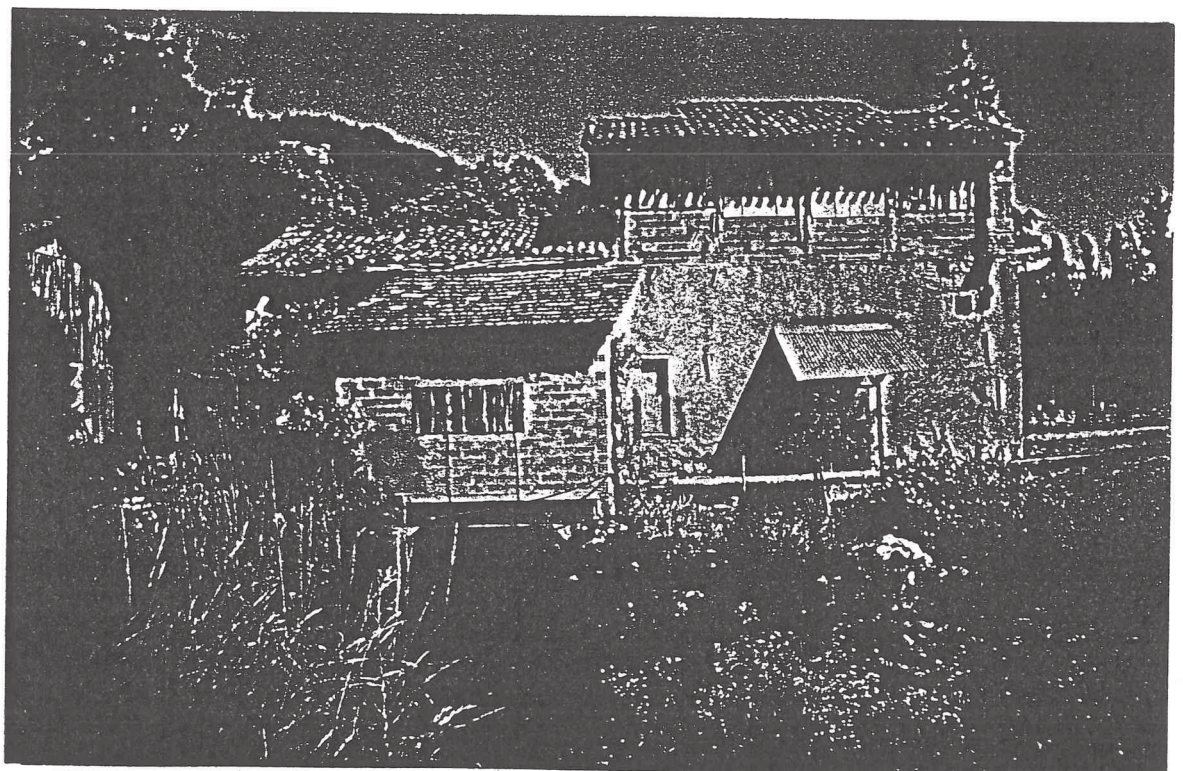
VUE
GENERALE

Forme : rectangulaire, R+2

Etat général : construction solide mais très transformée

Type d'équipement : mécanismes vendus

Matériaux : moellons de pierre et crépi ; brique mécanique et bois ; tuile canal

APPRECIATION GENERALE (faisabilité) : Pas d'intérêt car trop transformé, malgré des éléments architecturaux intéressants à proximité (lavoir et pierres moulurées).

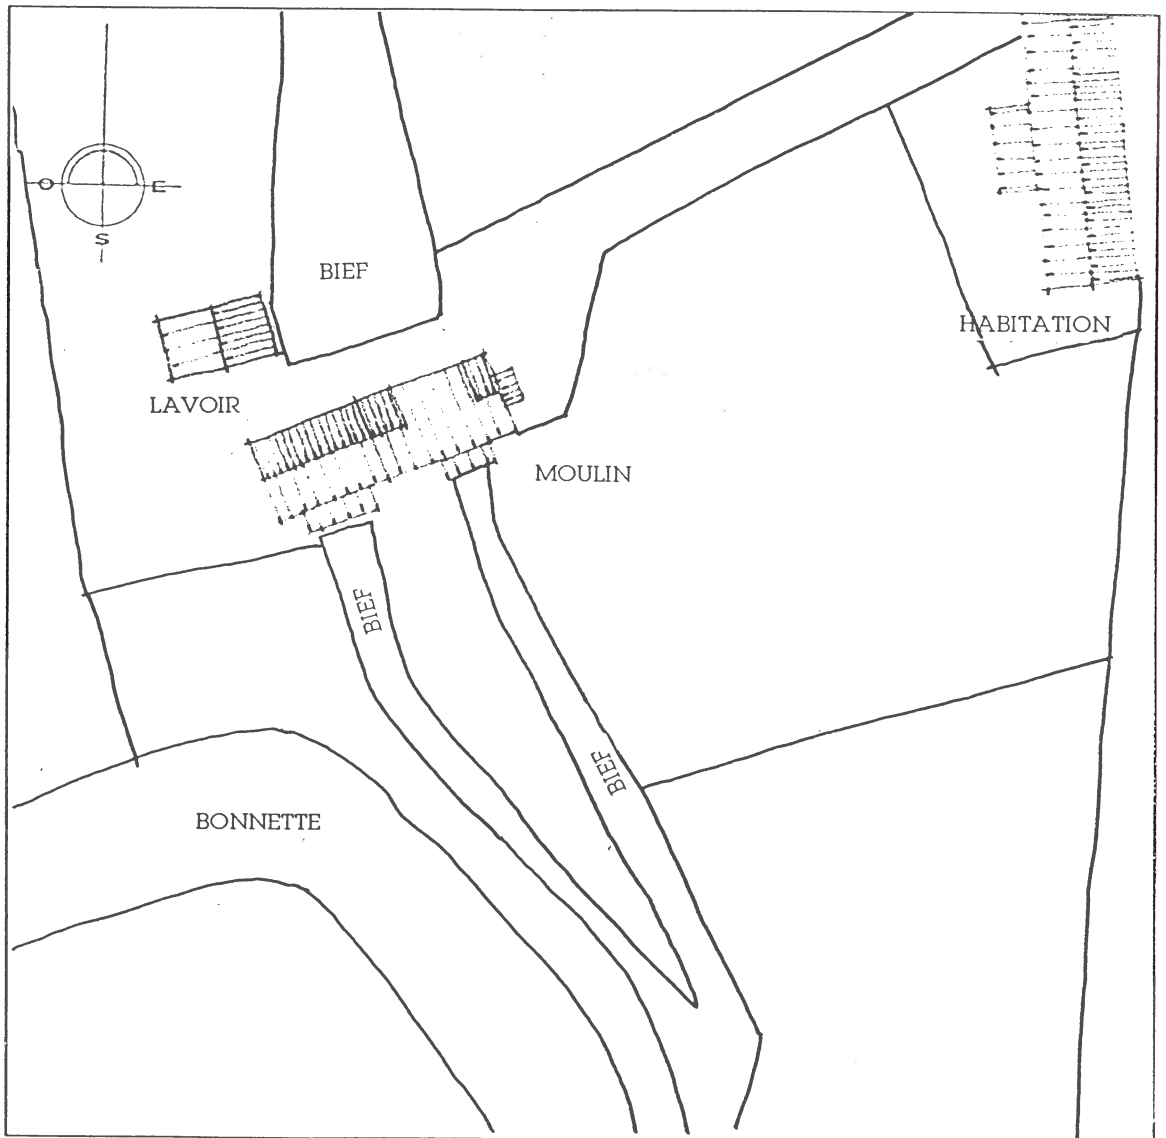
DOCUMENTS
GRAPHIQUES
Ech : 1/500

Particularités : a fonctionné jusqu'en 1977, lavoir sous un abris en torchis

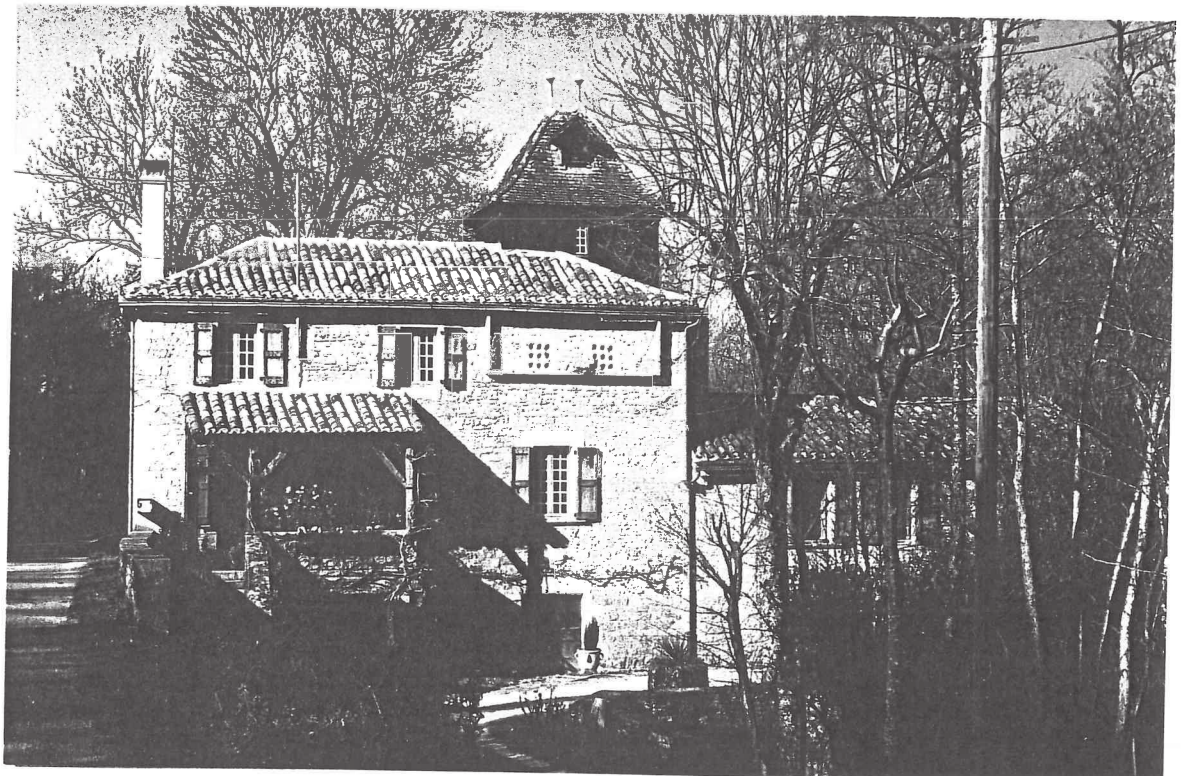
**VUE
GENERALE**

Forme : rectangle formé de la juxtaposition de 2 bâtiments

Etat général : très bon ; salle des meules préservée

Type d'équipement : 3 paires de meules en place et rouet ; bief et vannes entretenus

Matériaux : calcaire jaune ; tuile canal

APPRECIATION GENERALE (faisabilité) : pas ou peu de travaux de maçonnerie. Seuls des travaux dans le lit de la Bonnette (partie aval) sont à envisager pour la mise en service du moulin qui mérite d'être intégré dans un circuit touristique. La partie habitation rénovée est séparée de la partie à visiter : salle des meules où les éléments techniques sont conservés. Le propriétaire est intéressé par toute proposition.

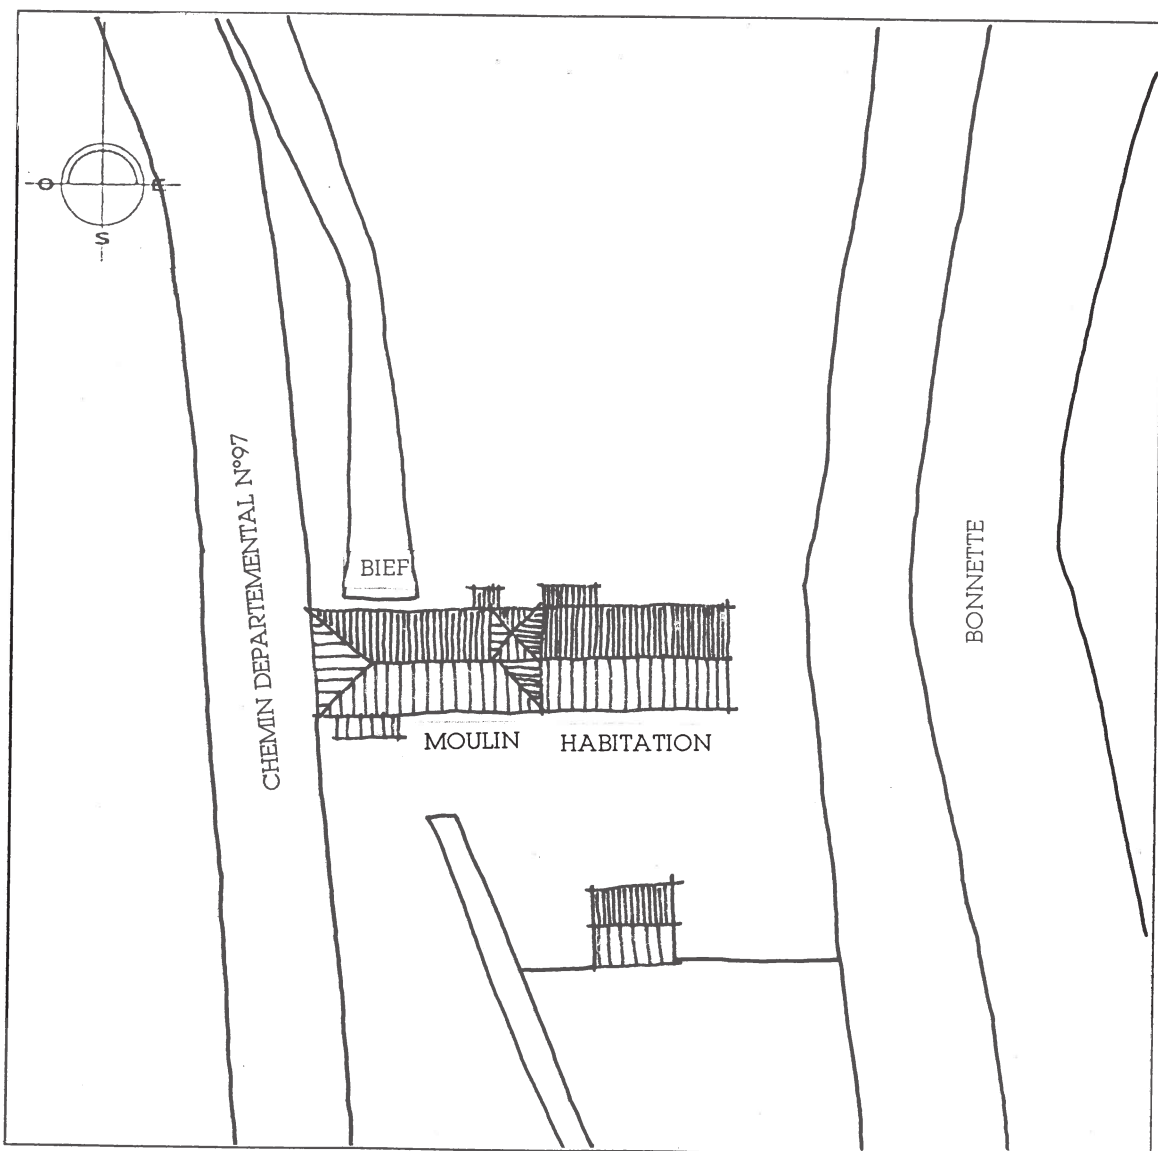
DOCUMENTS
GRAPHIQUES
Ech : 1/500

Particularités : salle des meules conservée dans un bâtiment restauré avec goût

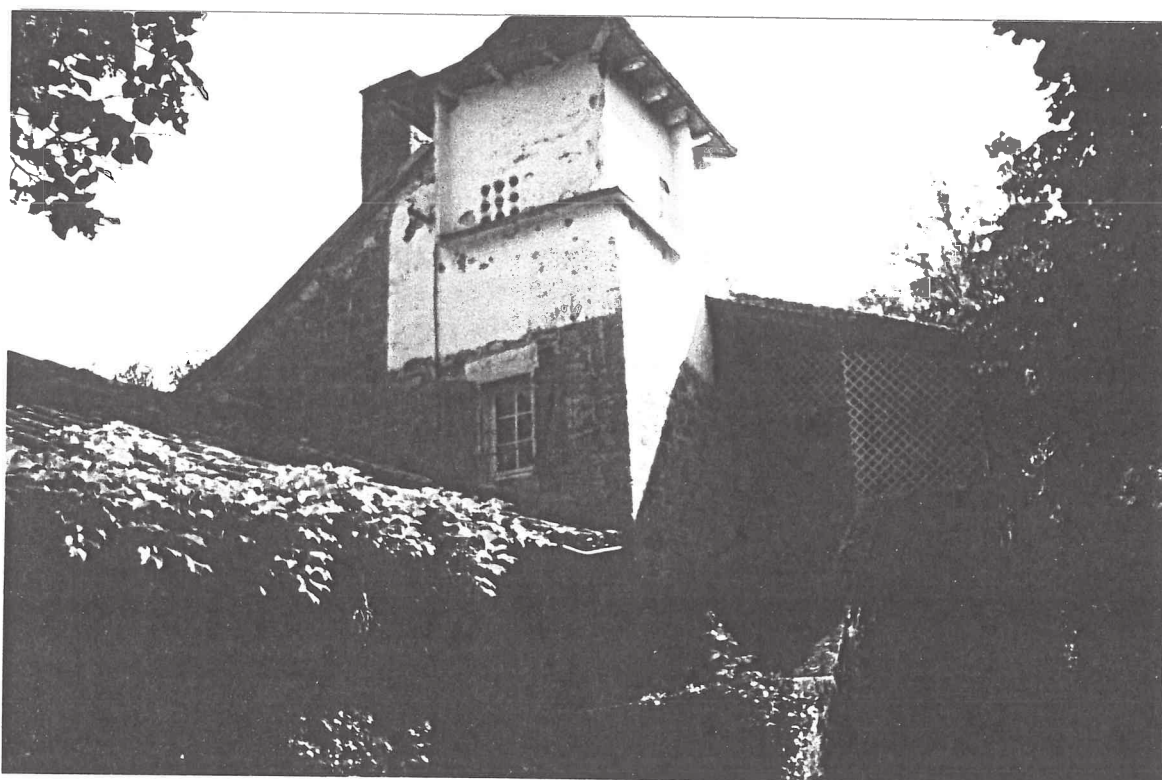
VUE
GENERALE

Forme : 2 bâtiments rectangulaires décalés, R+2

Etat général : restauré (1958) en habitation, certaines parties mal refaites

Type d'équipement : meules remployées et cassées (garde-corps), bief maçonné en très bon état. Intérieur non visité

Matériaux : pierre en moellons et de taille (partie basse), enduit partiel ; tuile canal

APPRECIATION GENERALE (faisabilité) : des éléments architecturaux intéressants (articulation pigeonnier, habitation, sortie du bief, fontaine) et d'autres qui le sont nettement moins (poutres béton, poteaux). Voir le propriétaire pour visiter l'intérieur.

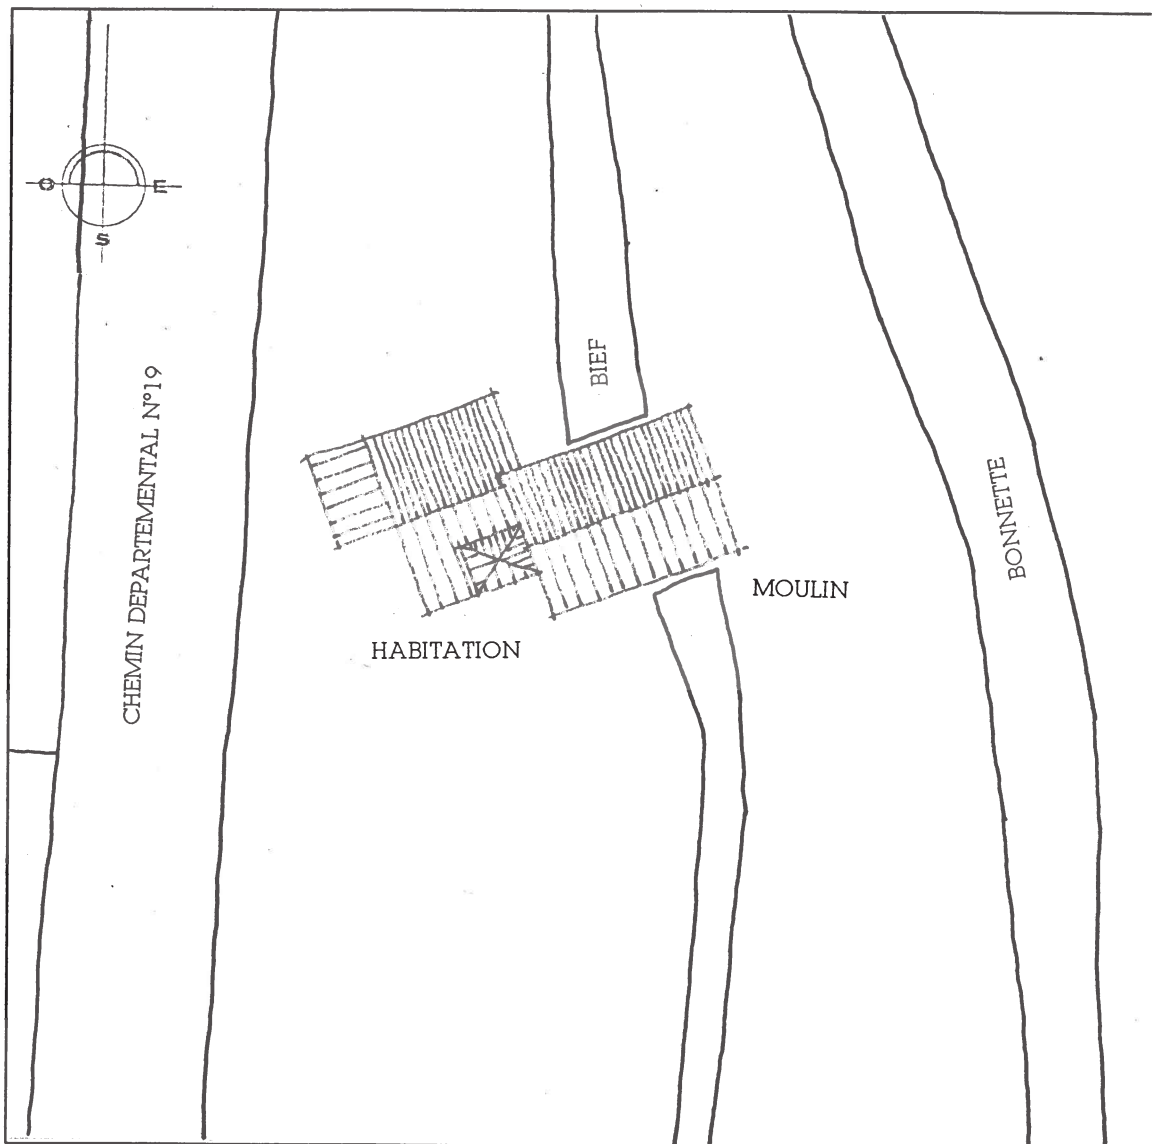
Particularités : parties basses anciennes avec bief maçonné de qualité, fontaine, escalier tournant

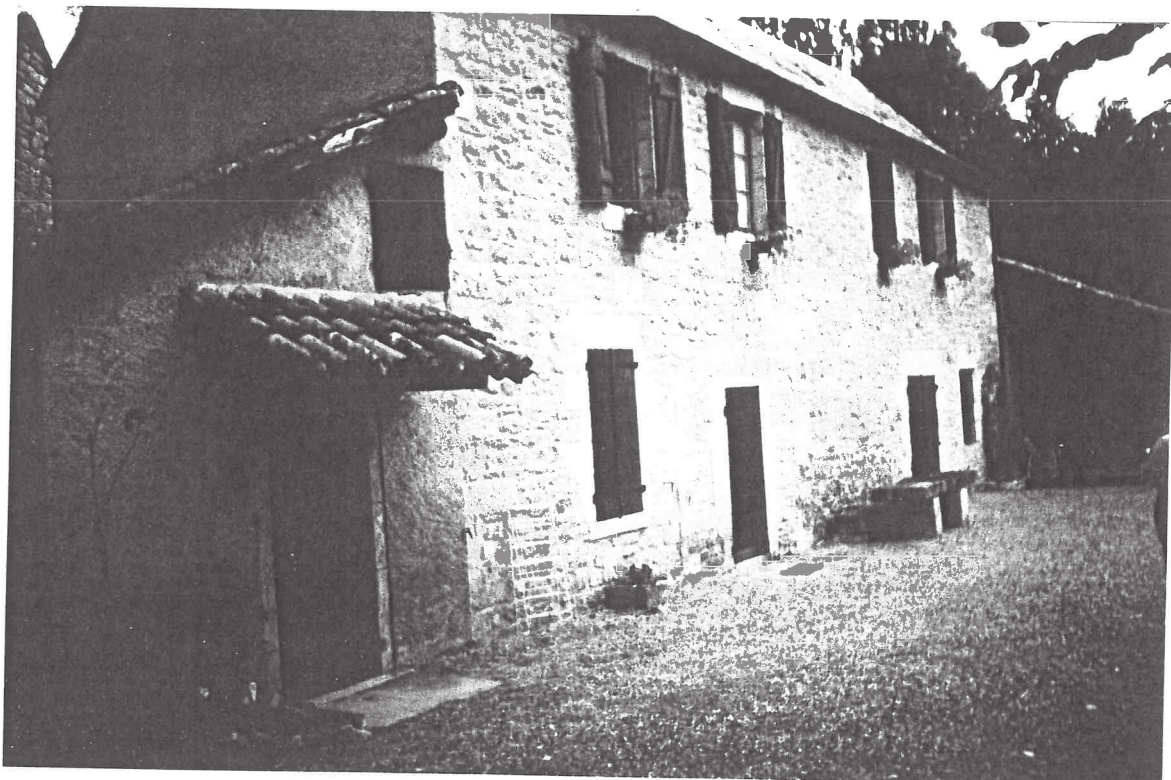
VUE
GENERALE

Forme : rectangle formé de la juxtaposition de 2 bâtiments, R+2

Etat général : transformé en résidence principale et salle des meules comblée (salon)

Type d'équipement : arbre de transmission en bois conservé dans le salon

Matériaux : moellons de calcaire ; tuile canal et ardoises

APPRECIATION GENERALE (faisabilité) : l'état actuel du moulin et l'absence de mécanisme ne permettent pas de projet touristique. La propriétaire insiste sur le fait que le bâtiment est désormais une résidence principale.

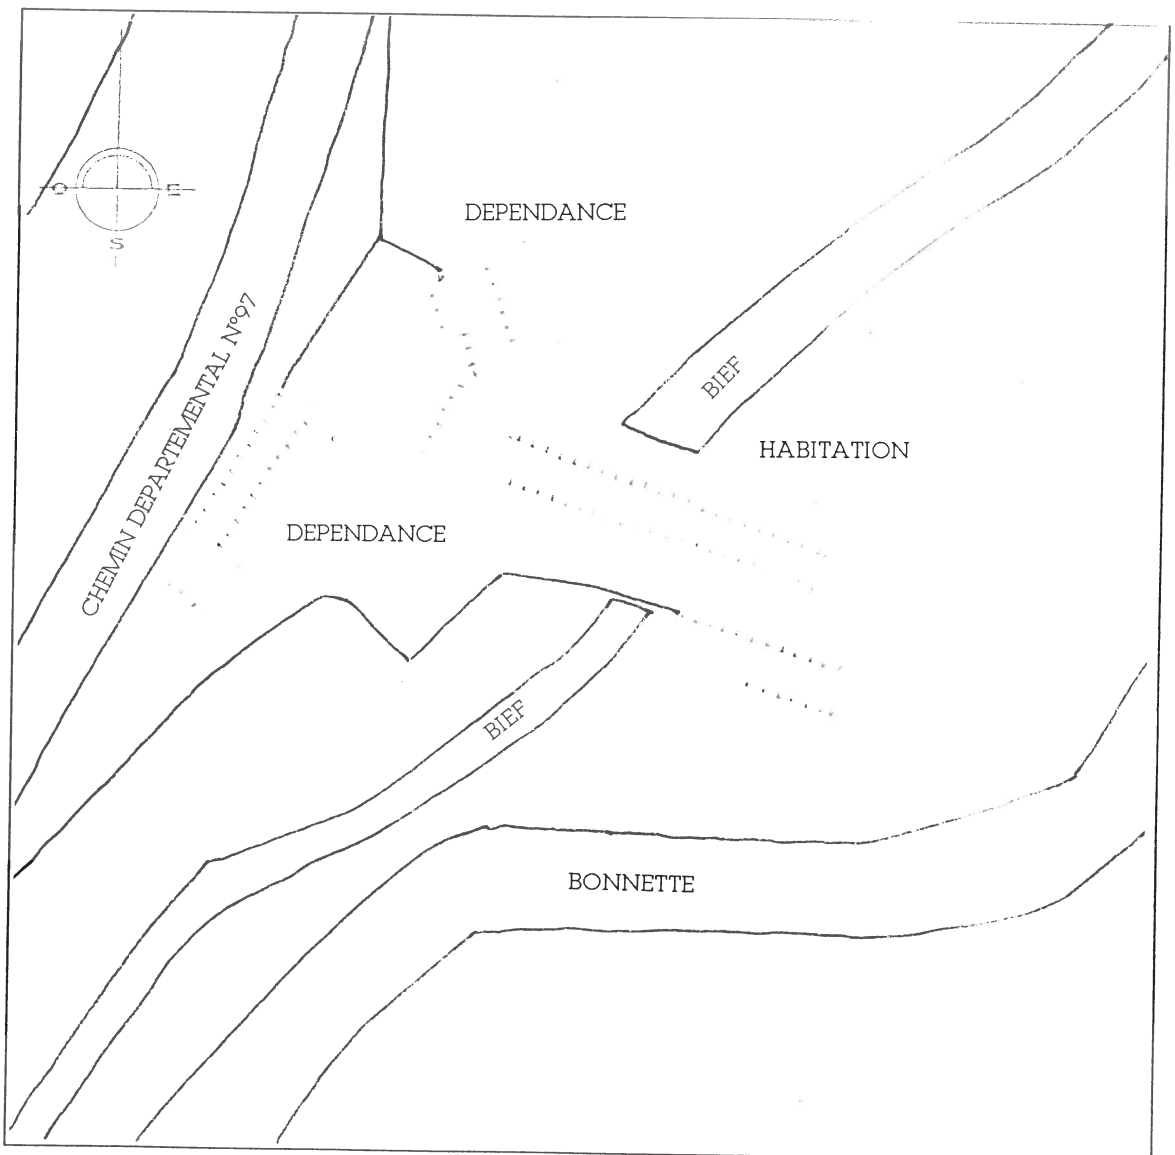
DOCUMENTS
GRAPHIQUES
Ech : 1/500

Particularités : moulin dénaturé, salle comblée

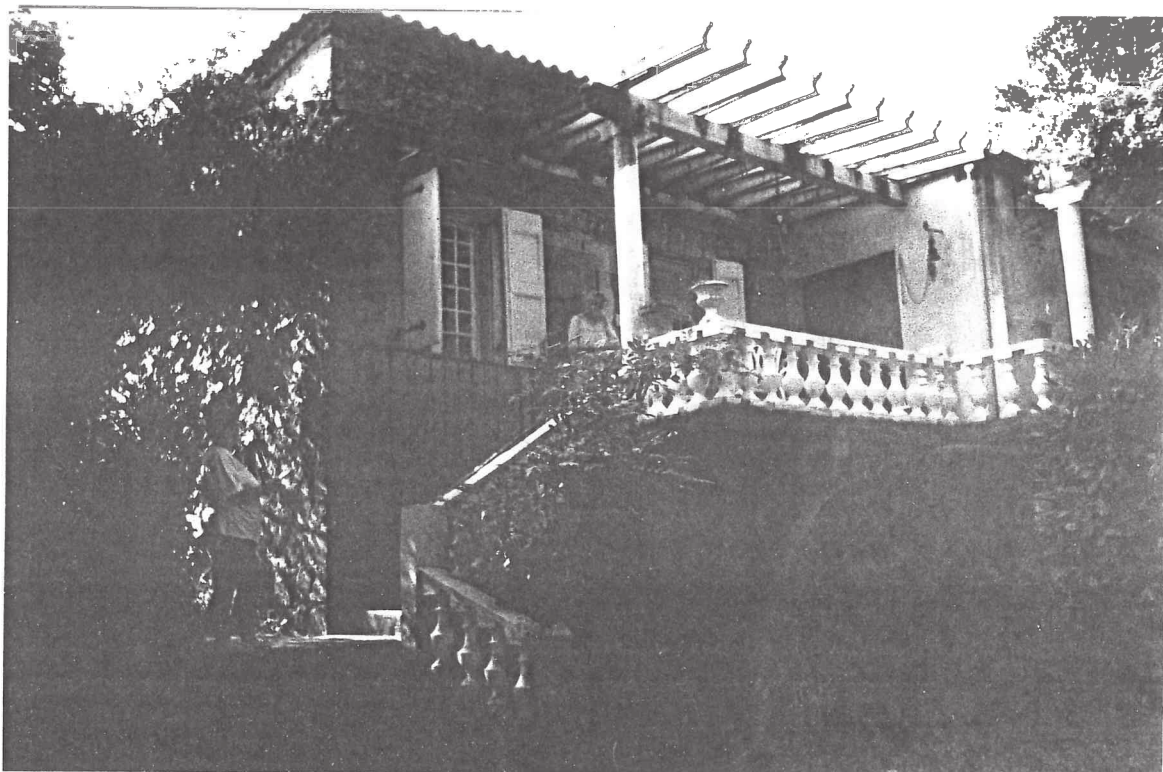
VUE
GENERALE

Forme : rectangulaire, R+2

Etat général : bon, transformé en résidence principale et dénaturé

Type d'équipement : 2 paires de meules en place, 1 meule levée et 2 en remploi, bief entretenu

Matériaux : pierre, murs crépis ; tuile mécanique

APPRECIATION GENERALE (faisabilité) : remise en route difficile mais la salle des meules et de foulon peut être visitée en l'état (aménagement léger) et digne d'intérêt historique (meunerie, teinturerie, boulangerie). A noter que la partie habitation, séparée à l'étage, a été maladroitement transformée et peut gêner lors de visites dans un circuit touristique.
Propriétaire intéressé et adhérent à l'ARAM Quercy.

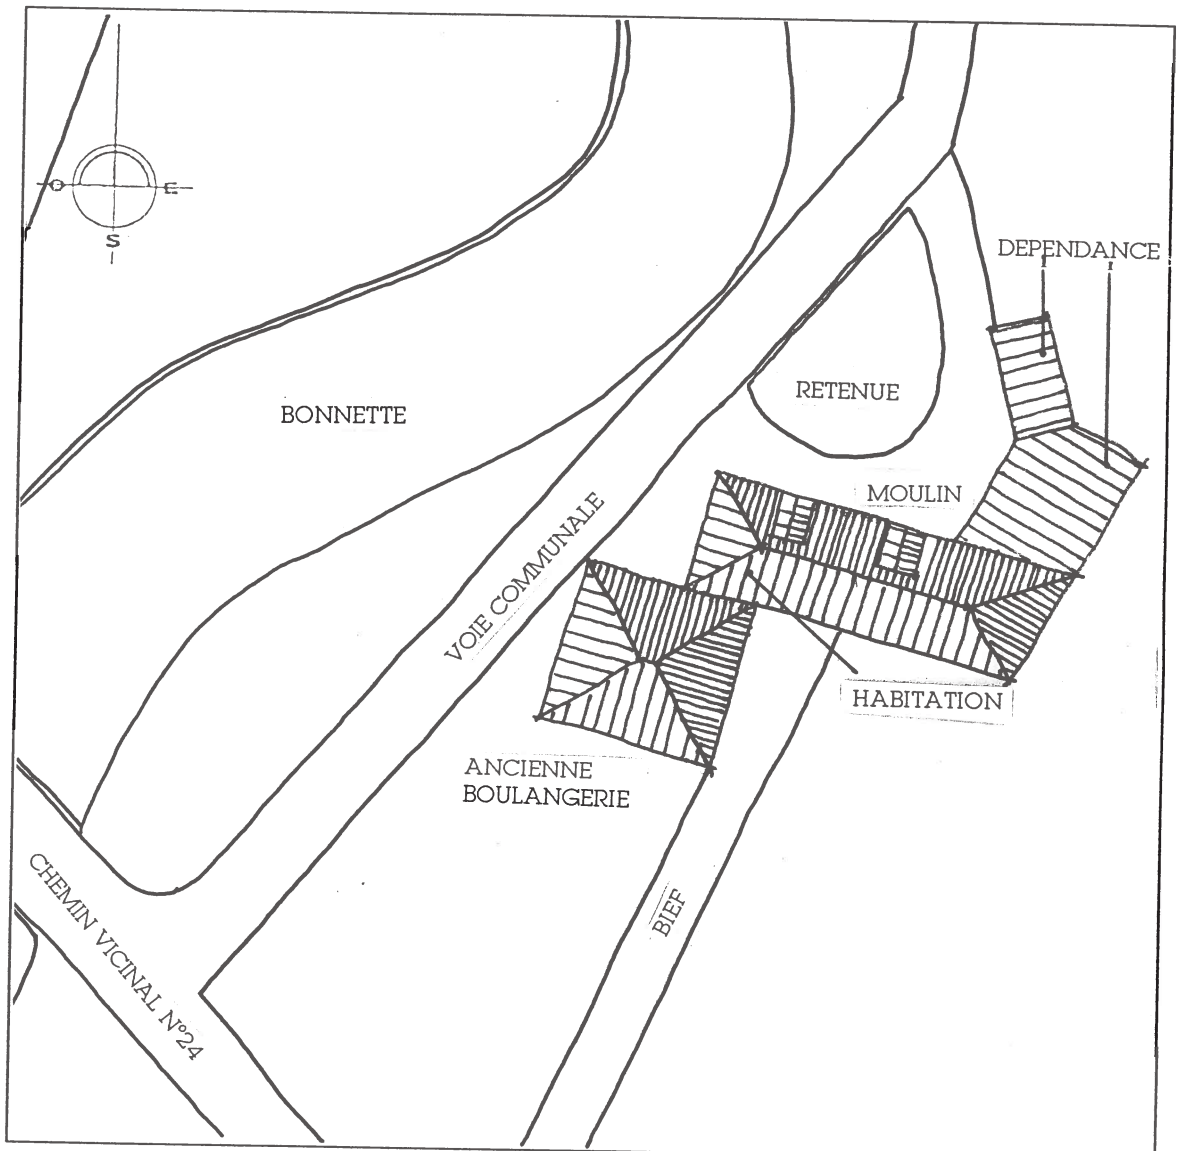
DOCUMENTS
GRAPHIQUES
Ech : 1/500

Particularités : salle des meules conservée. A servi de boulangerie et de foulon

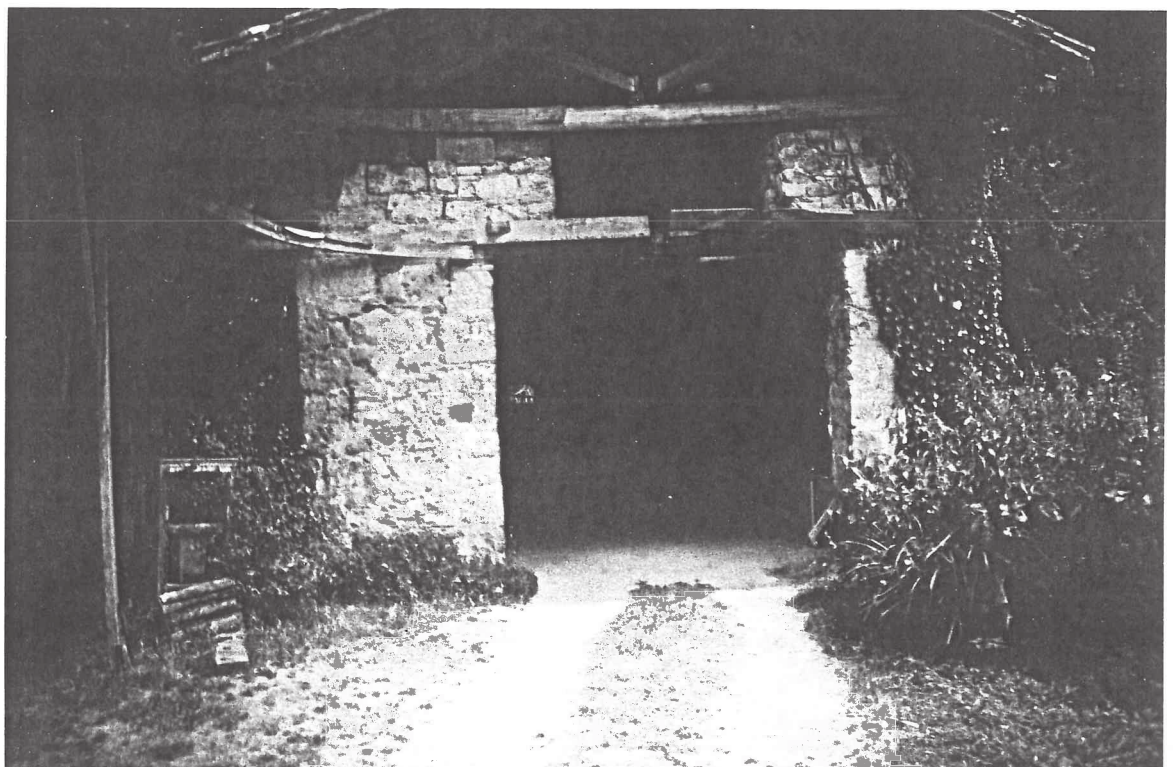
VUE
GENERALE

Forme : allongée

Etat général : transformé en garage, salle des meules comblée

Type d'équipement : aucun

Matériaux : calcaire jaune friable en grand appareil

APPRECIATION GENERALE (faisabilité) : bâtiment sans intérêt malgré la présence de deux ouvertures jumelées moulurées sur le bief aval très typique.

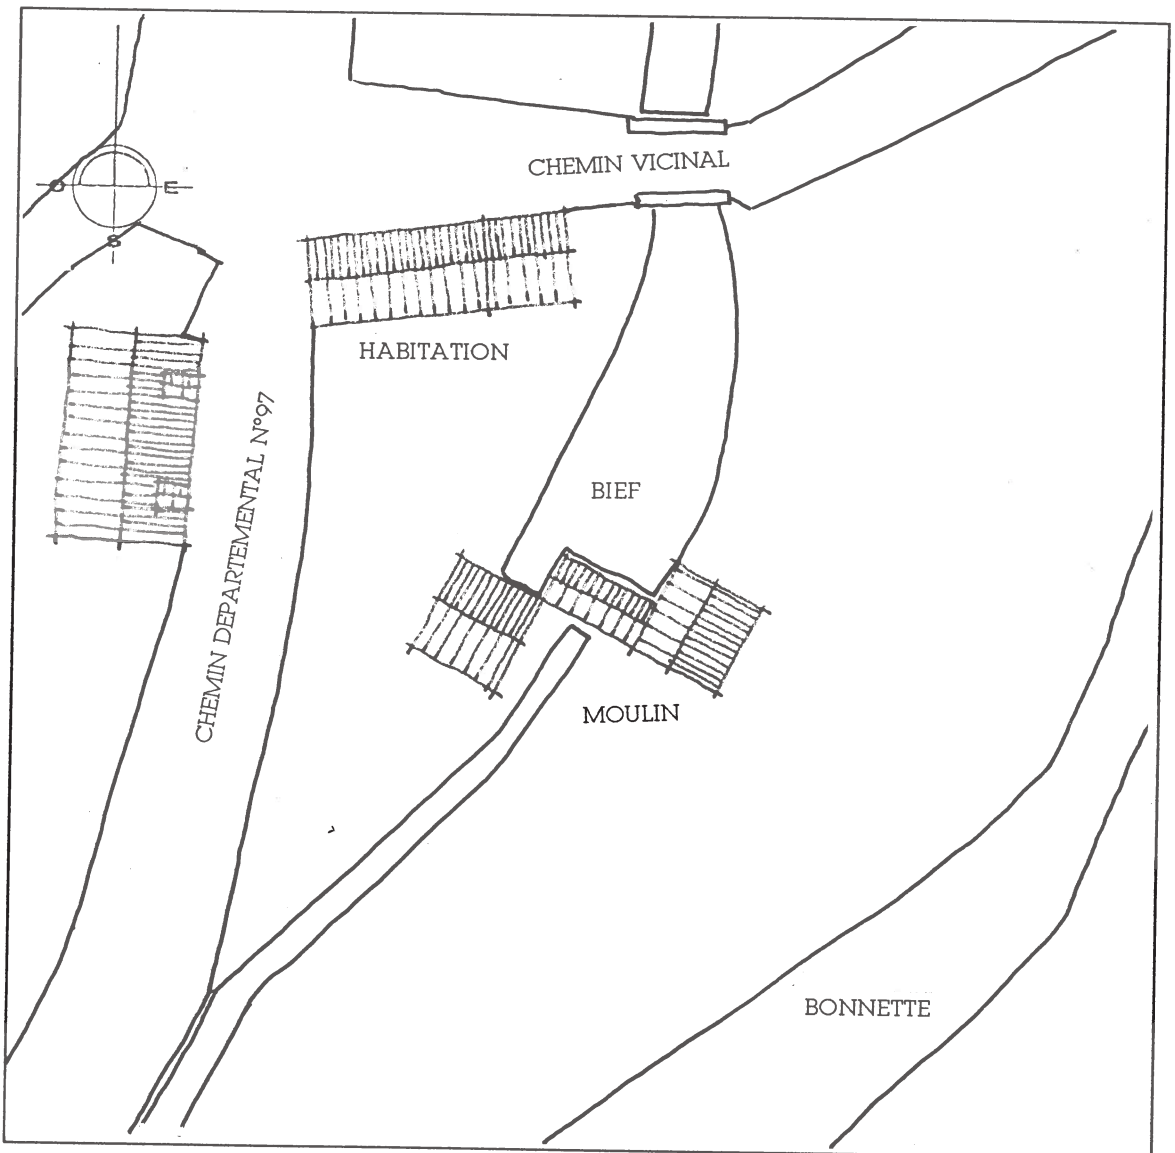
DOCUMENTS
GRAPHIQUES
Ech : 1/500

Particularités : fenêtres du niveau inférieur anciennes et moulurées

PROJET DU PROPRIETAIRE : non rencontré. Aucun projet n'est envisageable, le moulin étant trop transformé.

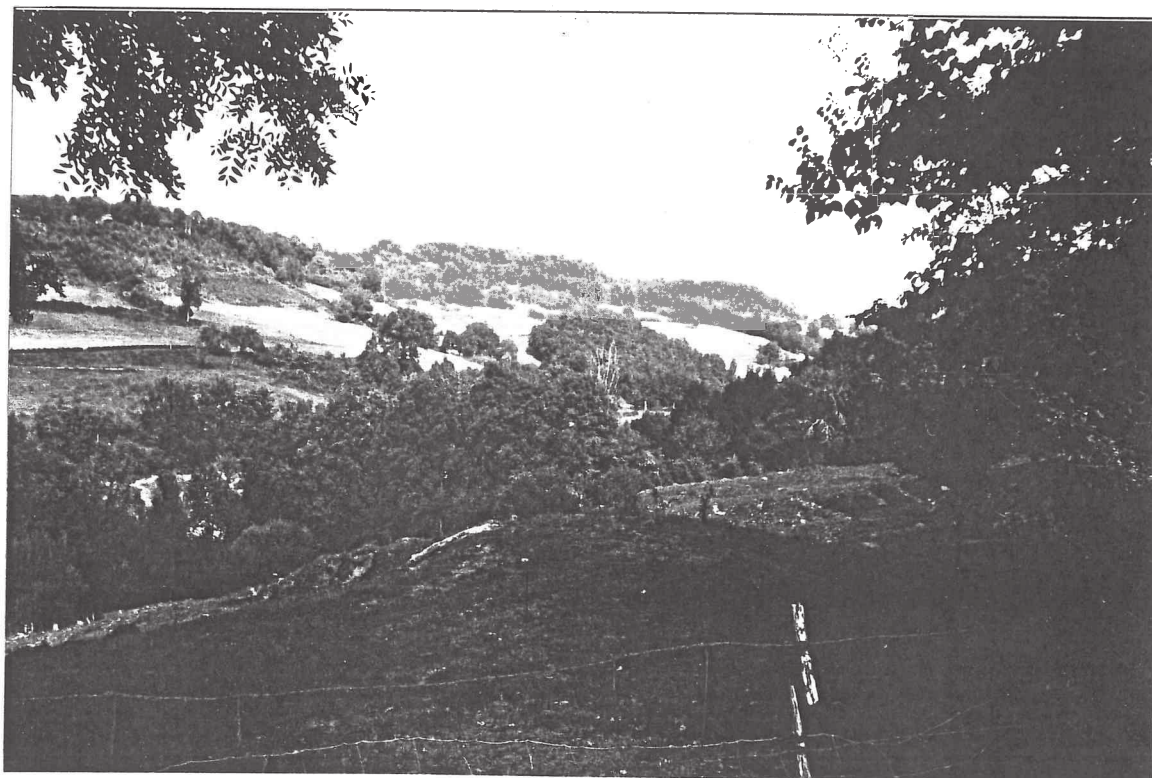
VUE
GENERALE

APPRECIATION GENERALE (faisabilité) : le moulin n'existe plus depuis très longtemps, semble-t-il.

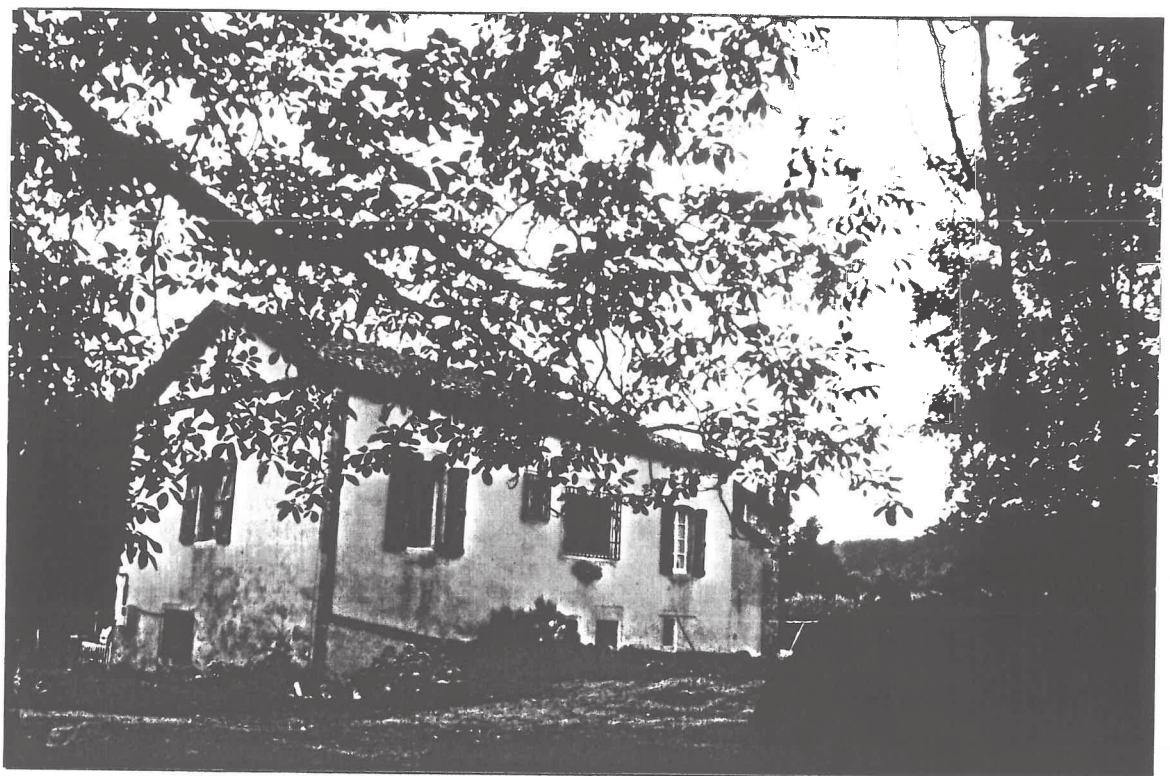
**VUE
GENERALE**

Forme : rectangulaire R+2

Etat général : bon mais moulin assez dénaturé

Type d'équipement : une paire de meules cerclées en place, arbre en bois, bief

Matériaux : moellons calcaire ; crépi au ciment ; tuile canal

APPRECIATION GENERALE (faisabilité) : moulin rénové en habitation. La salle des meules en sous-sol est vide. L'ensemble des bâtiments est quelconque. Les visites ne semblent pas envisageables. A noter la présence d'une vis sans fin en bois qui peut être prêtée ponctuellement pour être montrée ailleurs, dans un autre moulin "musée".

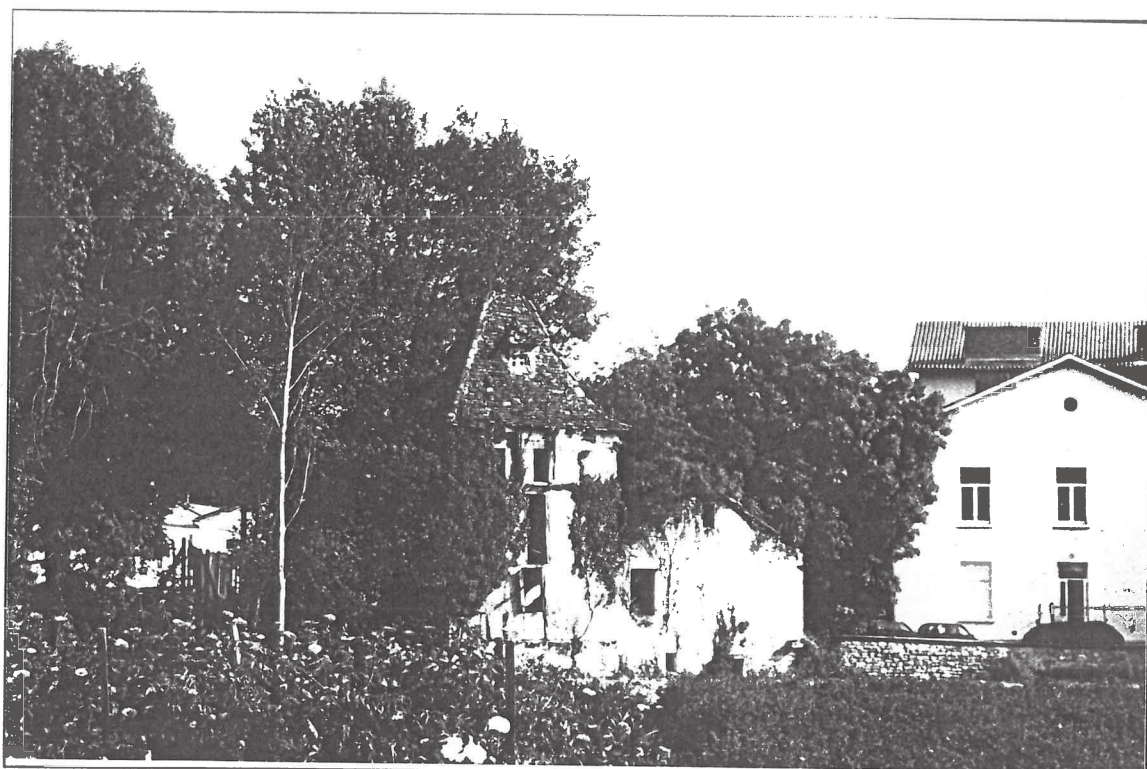
**VUE
GENERALE**

Etat général : ensemble très dégradé. La toiture est effondrée, plusieurs parties ruinées
