**POLITIQUE DEPARTEMENTALE DE VALORISATION
DES MOULINS DU TARN-ET-GARONNE**

Commune de Caylus

FICHE DE PRE-DIAGNOSTIC

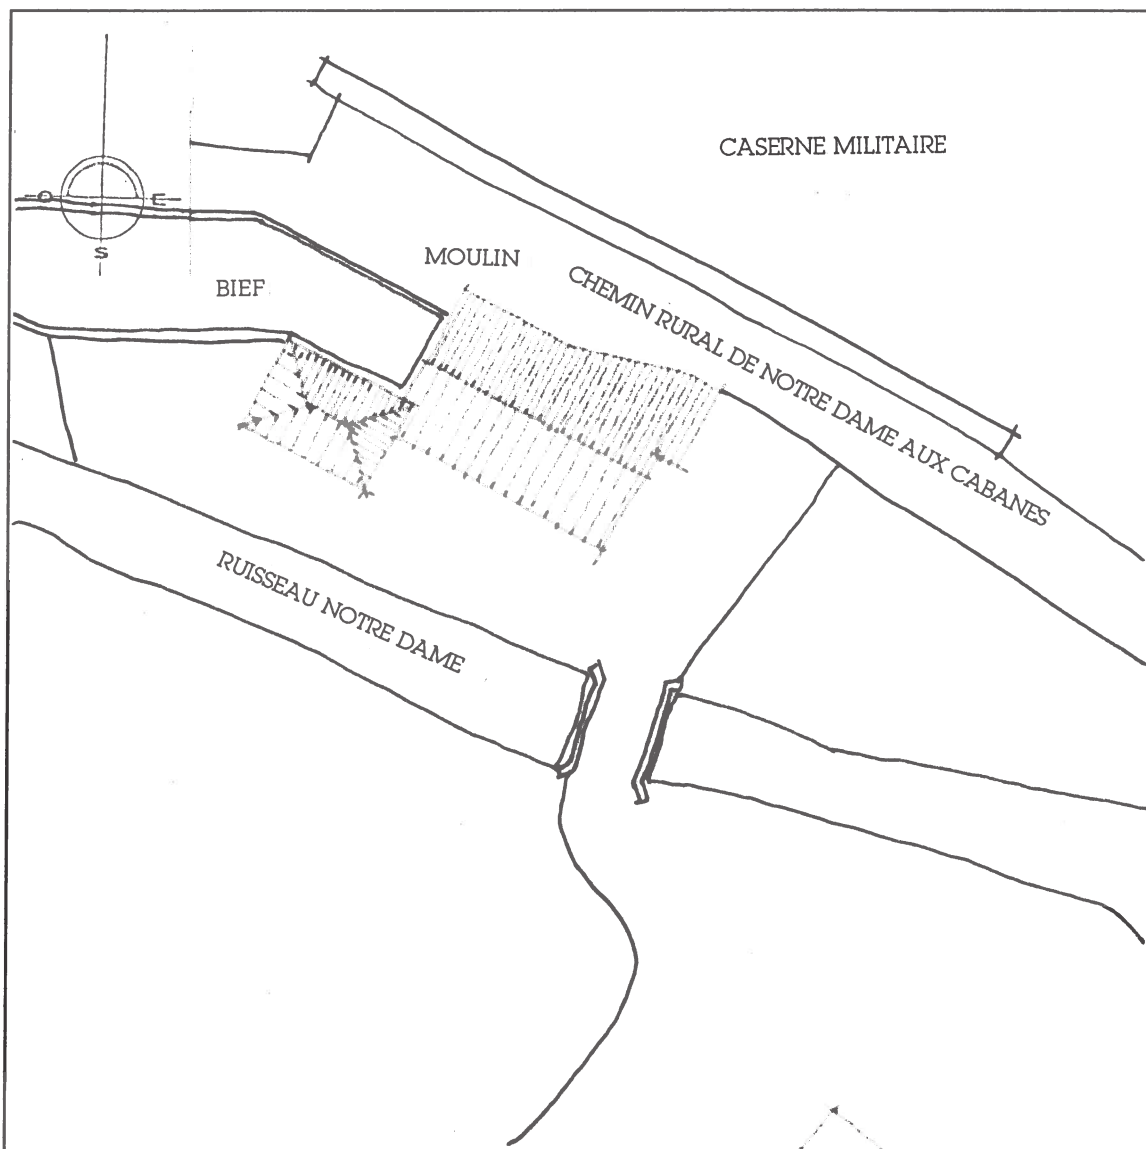
Forme : rectangulaire R+2 (ajout pigeonnier carré R+3)

Etat général : ensemble très dégradé. La toiture est effondrée, plusieurs parties ruinées

Type d'équipement : probablement enlevé (les poutres effondrées empêchent de vérifier)

Matériaux : tuf + pierre (pigeonnier : tuf ; colombage et torchis ; tuile plate)

Particularités : le pigeonnier menace ruine

APPRECIATION GENERALE (faisabilité) : le pigeonnier tourelle à pan de bois est typique et remarquable mais le moulin est en ruine. Les vestiges sont peu exploitables sauf pour un circuit.

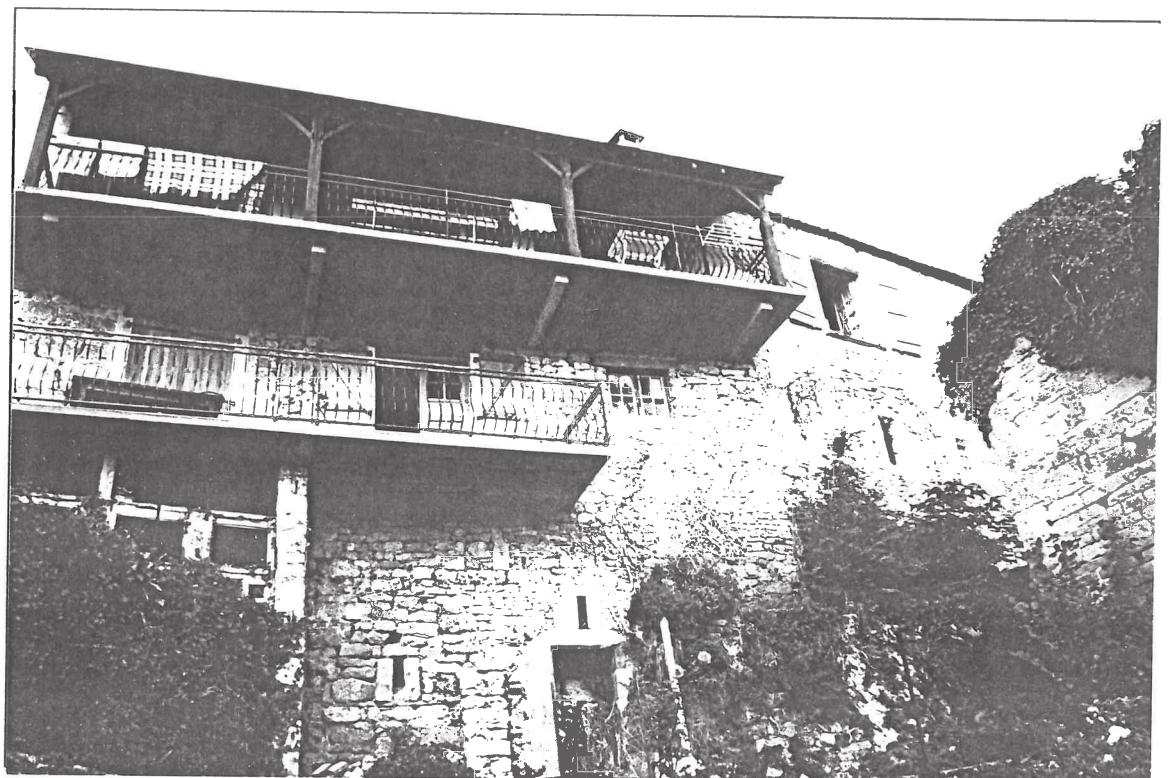
**VUE
GENERALE**

Forme : rectangle irrégulier R+3

Datation : éléments du Moyen-Age (porte en accolade, fenêtre à meneau, porte en arc brisé)

Particularités : moulin ancien très dénaturé. pigeonnier classé restauré

APPRECIATION GENERALE (faisabilité) : la propriétaire n'est intéressée ni par les visites, ni par de possibles subventions. L'arrière du moulin a été restauré (balcons atypiques) de façon assez brutale, contrairement à l'avant resté en l'état.

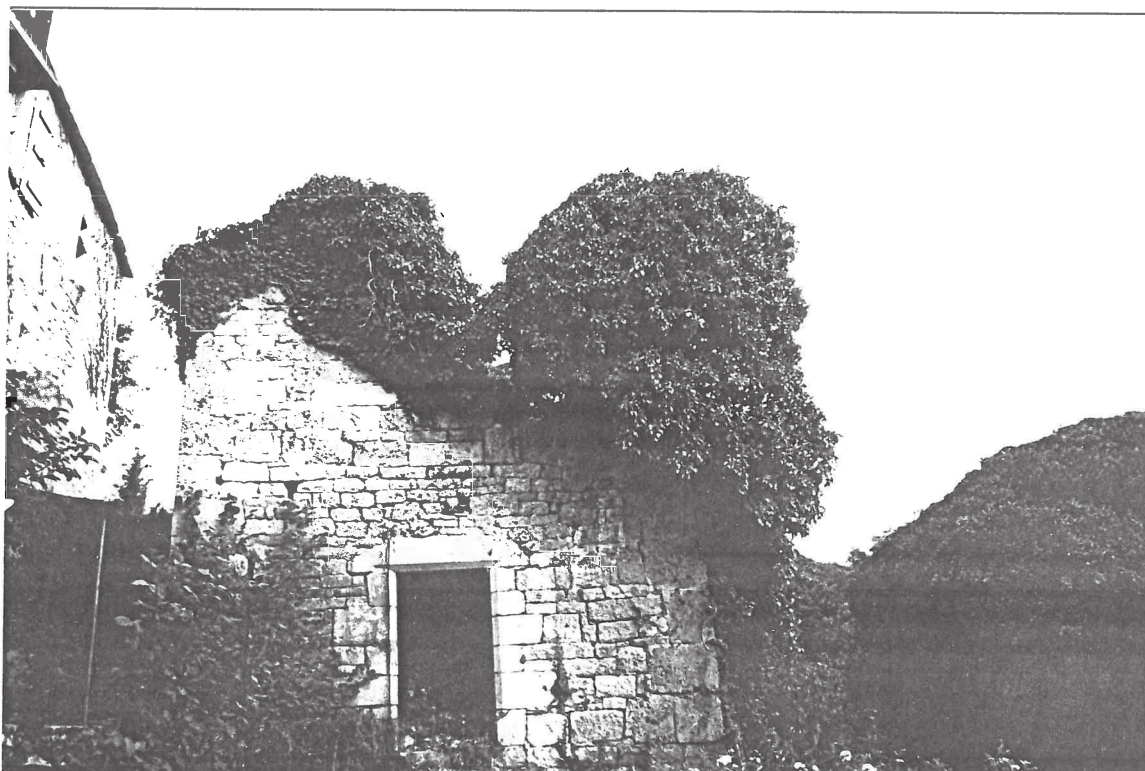
VUE
GENERALE

Etat général : ruiné. Intérieur inaccessible à cause des ronces et de la végétation dense

Particularités : ruiné en partie

APPRECIATION GENERALE (faisabilité) : appropriation difficile. Moulin rectangulaire en ruine, envahi par la végétation. Propriétaire hostile à toute sorte de visite.

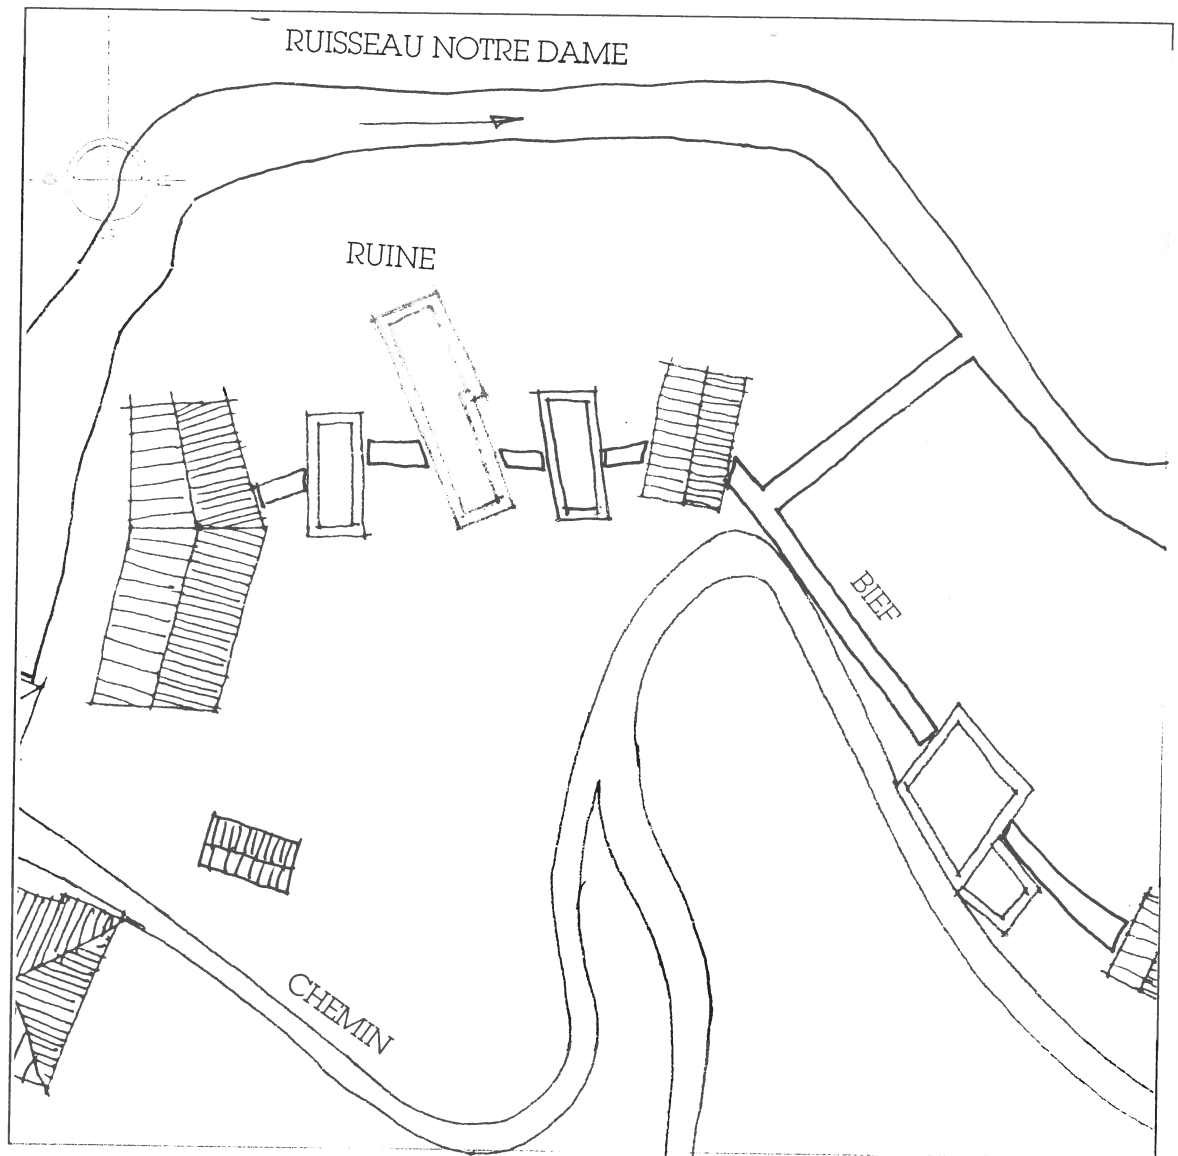
DOCUMENTS
GRAPHIQUES
Ech : 1/500

Particularités : mauvais état mais murs debout

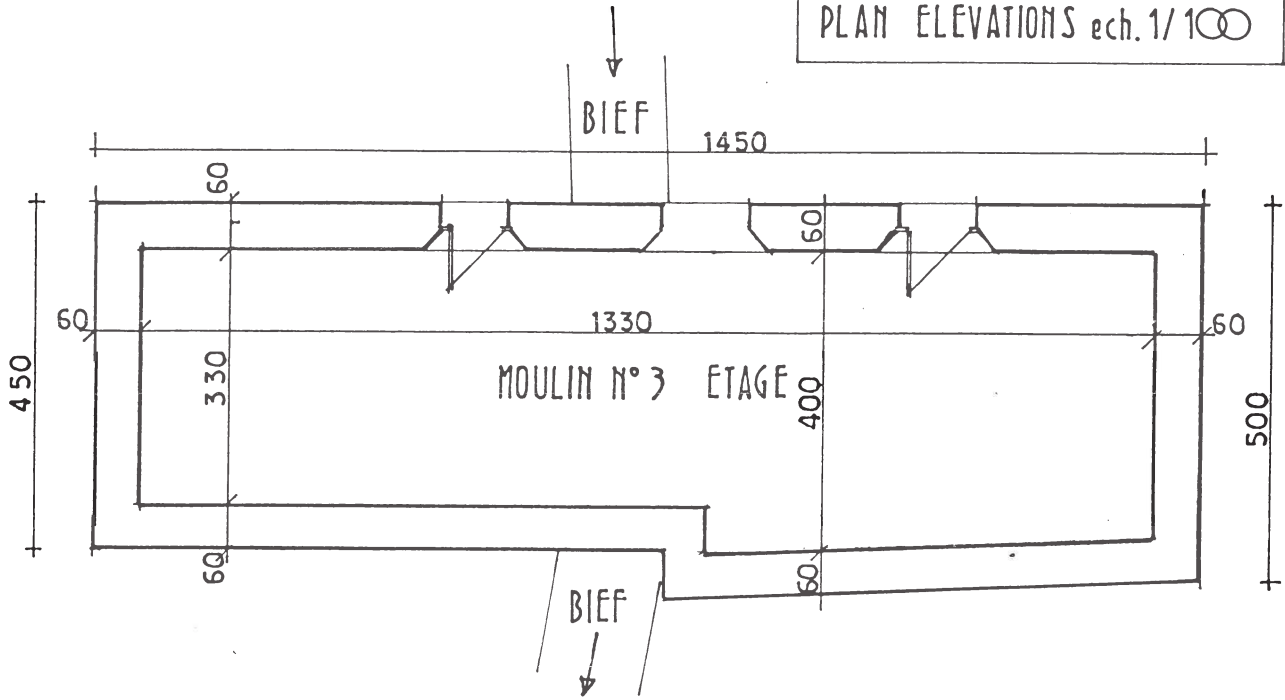
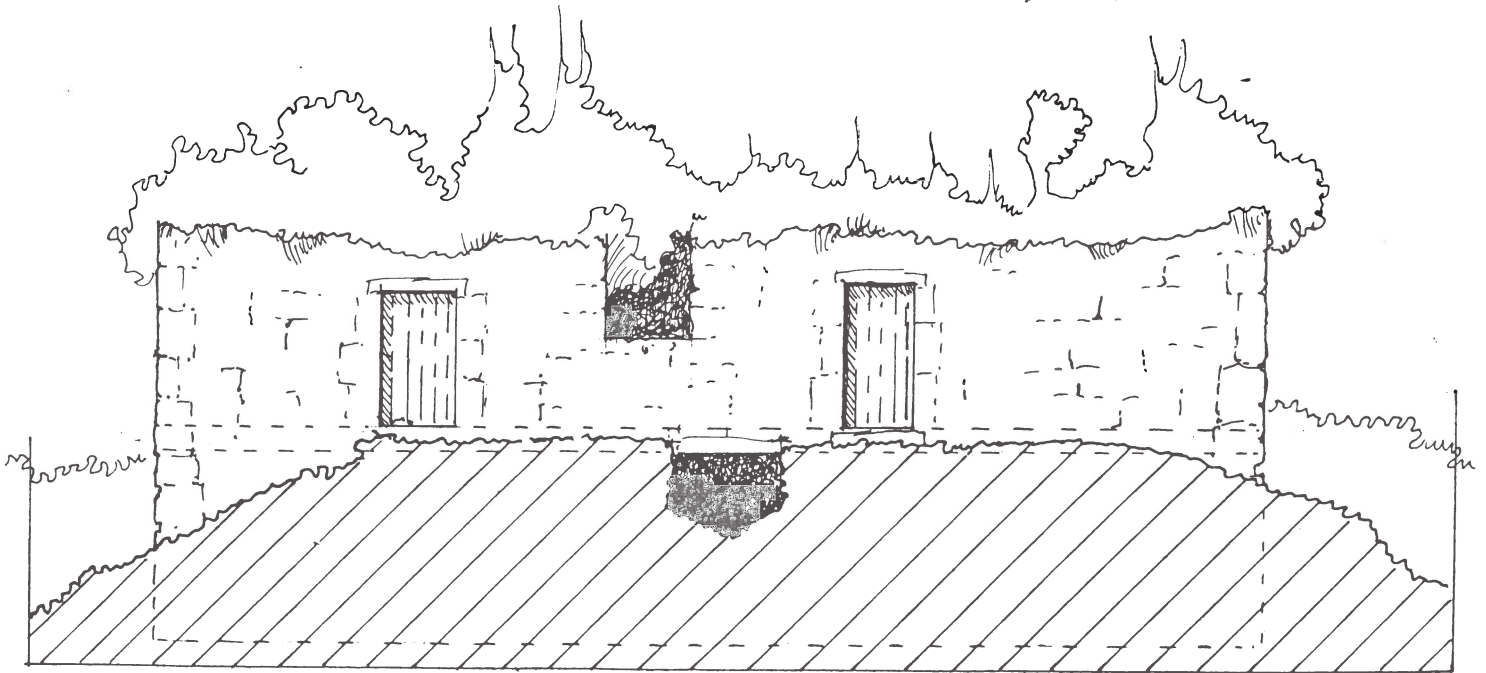
MOULIN N° 3
PLAN ELEVATIONS ech. 1/100

APPRECIATION GENERALE (faisabilité) : appropriation difficile. Grand moulin de forme rectangulaire en ruine, envahi par la végétation. Propriétaire hostile à toute sorte de visite.

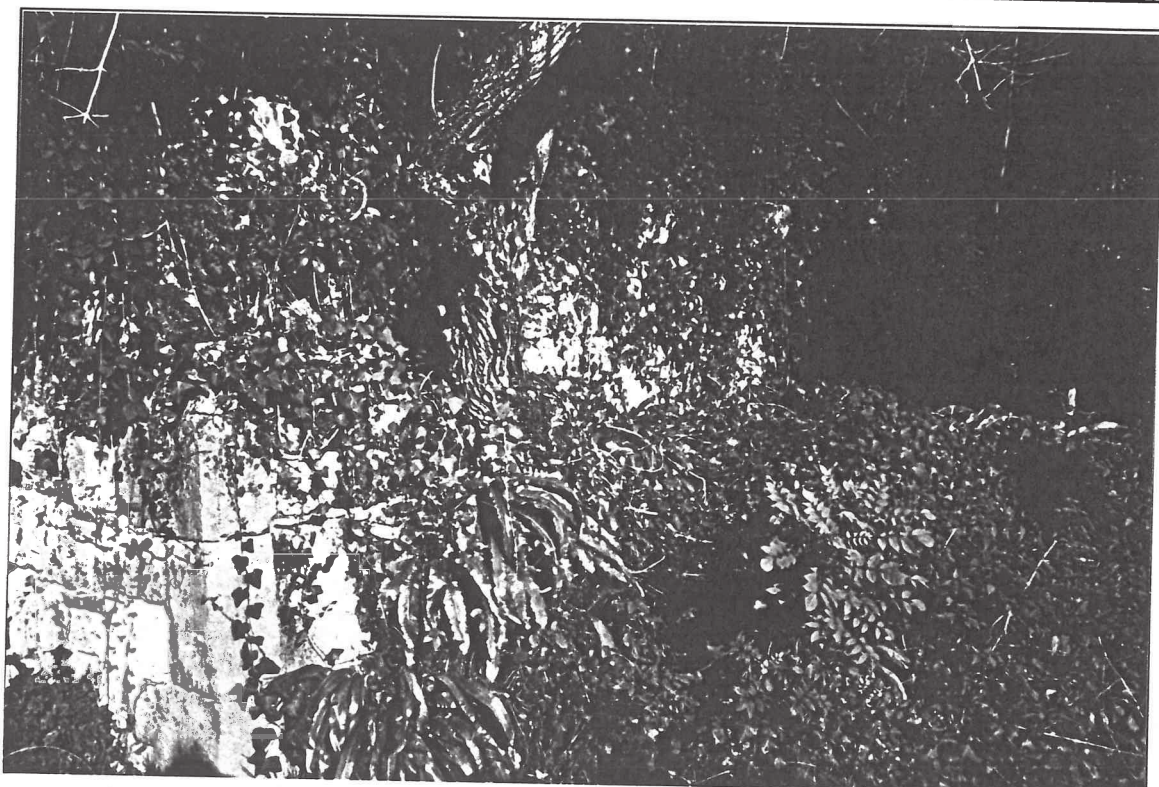
VUE
GENERALE

Superficie : 49,5 m² au sol

APPRECIATION GENERALE (faisabilité) : il ne reste que quelques vestiges. Peu intéressant par une visite. Appartient au même propriétaire que le n°5 accessible depuis chez lui. Mériterait toutefois d'être dégagé de la végétation pour mettre en évidence quelques éléments de maçonnerie : corbeaux, porte, trou d'homme. Peut-être des éléments de machinerie existent-ils dans la partie basse.

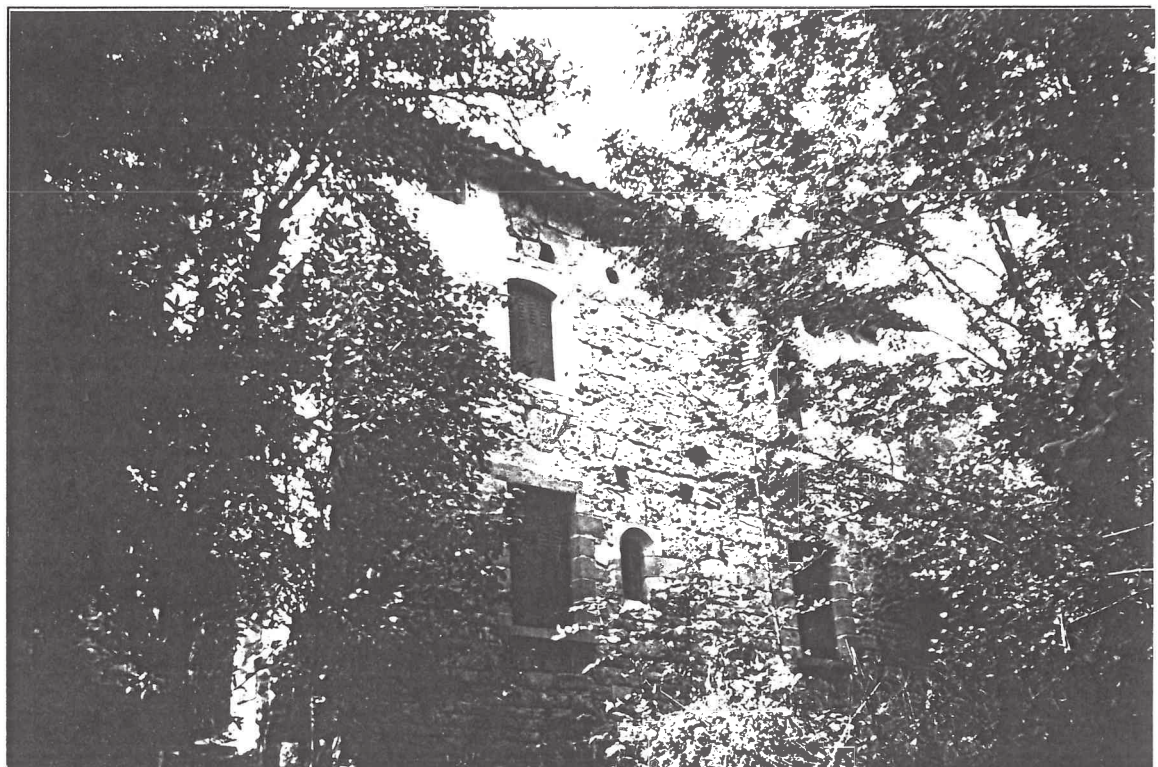
**VUE
GENERALE**

Forme : rectangulaire R+2

Etat général : maladroitement restauré par l'ancien propriétaire

Type d'équipement : belle sortie de la chambre des meules

Matériaux : moellons calcaires ; tuile canal ; ciment par endroits

Particularités : bâtiment en bon état mais mal restauré

APPRECIATION GENERALE (faisabilité) : le moulin de forme et hauteur caractéristiques est rénové assez maladroitement (ouvertures malheureuses, matériaux inadaptés, vitraux "décoratifs", persiennes acier, couleurs criardes). Peu intéressant pour la visite sauf pour accès au moulin n°4.

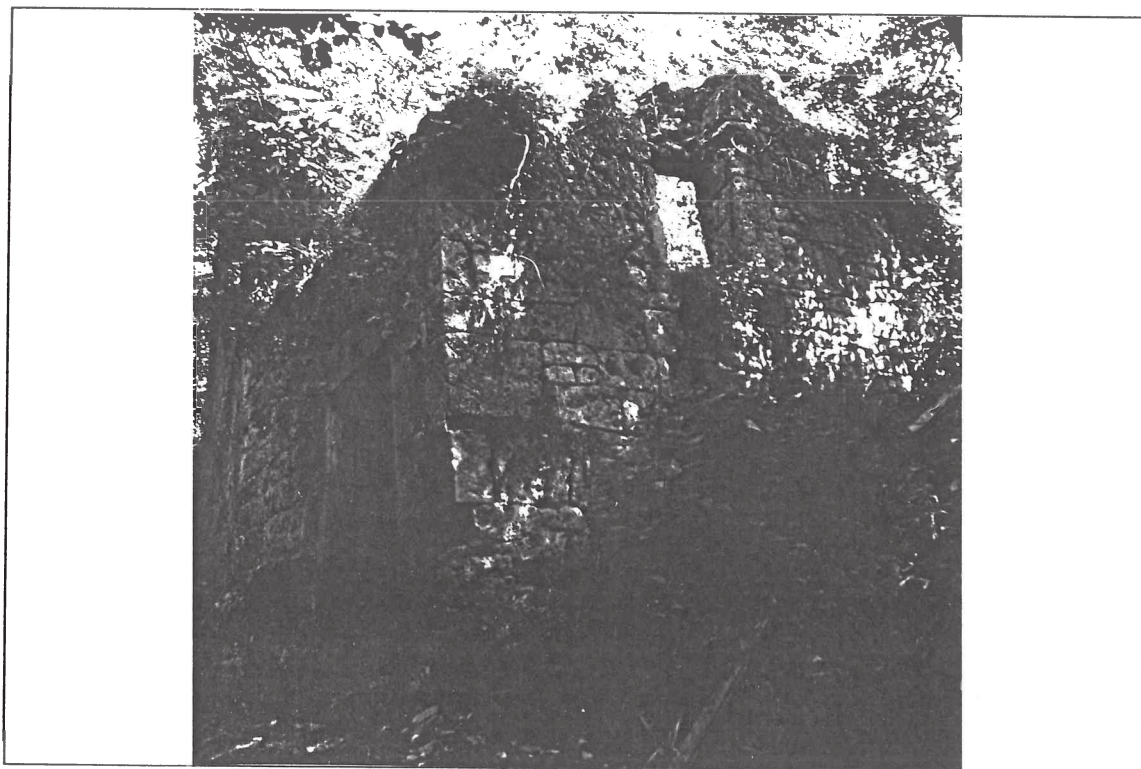
**VUE
GENERALE**

Forme : en L, R+2

Etat général : pas de toiture, une partie des murs effondrée, les autres en assez bon état

Matériaux : moellons calcaires ; pierre de taille

Datation : 1766 gravé sur la porte

Particularités : belle bâtisse du 18^e siècle avec cheminée et légumier. Bief

APPRECIATION GENERALE (faisabilité) : on a ici le schéma type du moulin (même s'il ne reste que les murs) que le Conseil Général devrait conserver pour des visites. Niveau d'exploitation avec chambre des meules en bas et accès sur le passage public. Partie habitation à l'étage (évier en façade et cheminée en pignon spécifiques) avec accès privatif. Prévoir la consolidation des murs, l'aménagement des abords, la mise en valeur des éléments techniques, la remise en eau des biefs.

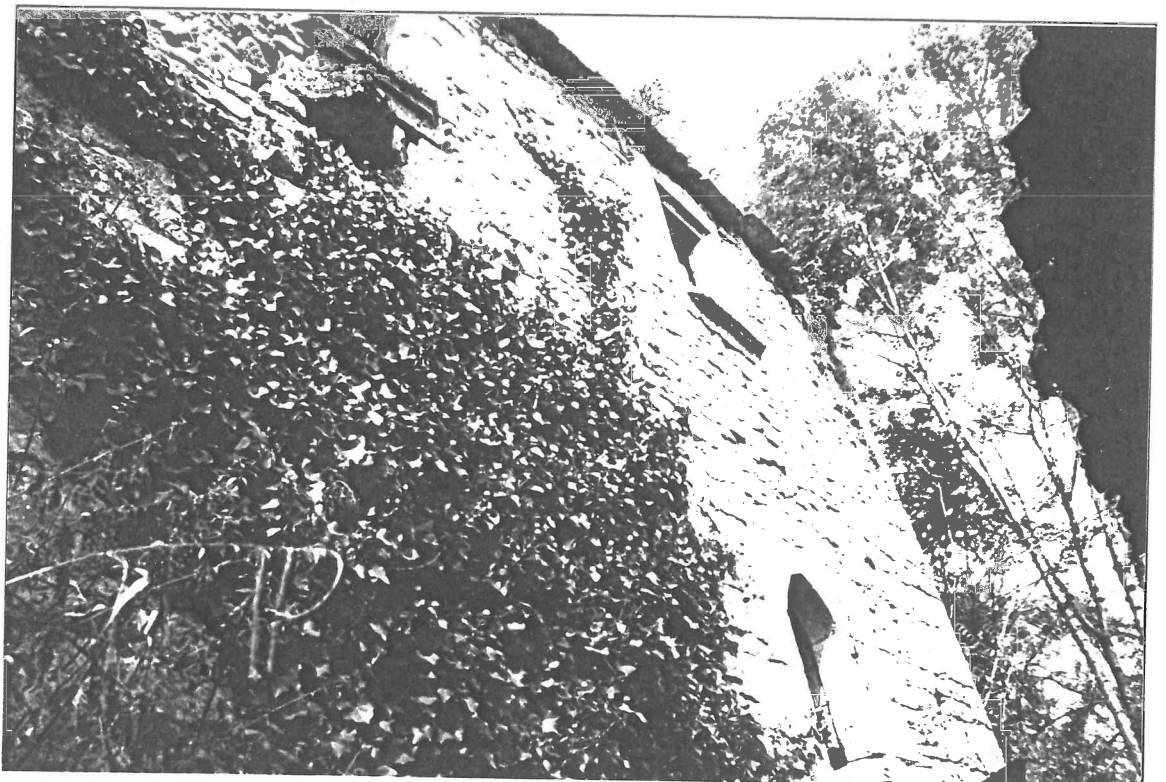
VUE
GENERALE

Forme : rectangulaire, R+1

Etat général : assez bon

Type d'équipement : meules en place

Matériaux : moellons calcaires ; tuile canal ;
sol en ciment (R+1)

Datation : ?, 2 fenêtres moulurées (gorges) au 1er étage ;
1 avec linteau plein-cintre

Particularités : a été habité (électricité + isolation)
puis abandonné. Sortie salle des meules intéressante

APPRECIATION GENERALE (faisabilité) : ce petit moulin mérite la restauration. Aménagement des abords, végétation à enlever, remaniement partiel de la toiture, démolition des vieux planchers, consolidation générale, remise en eau du bief amont et aval. Moulin type à visiter bien que la salle des meules soit vide.

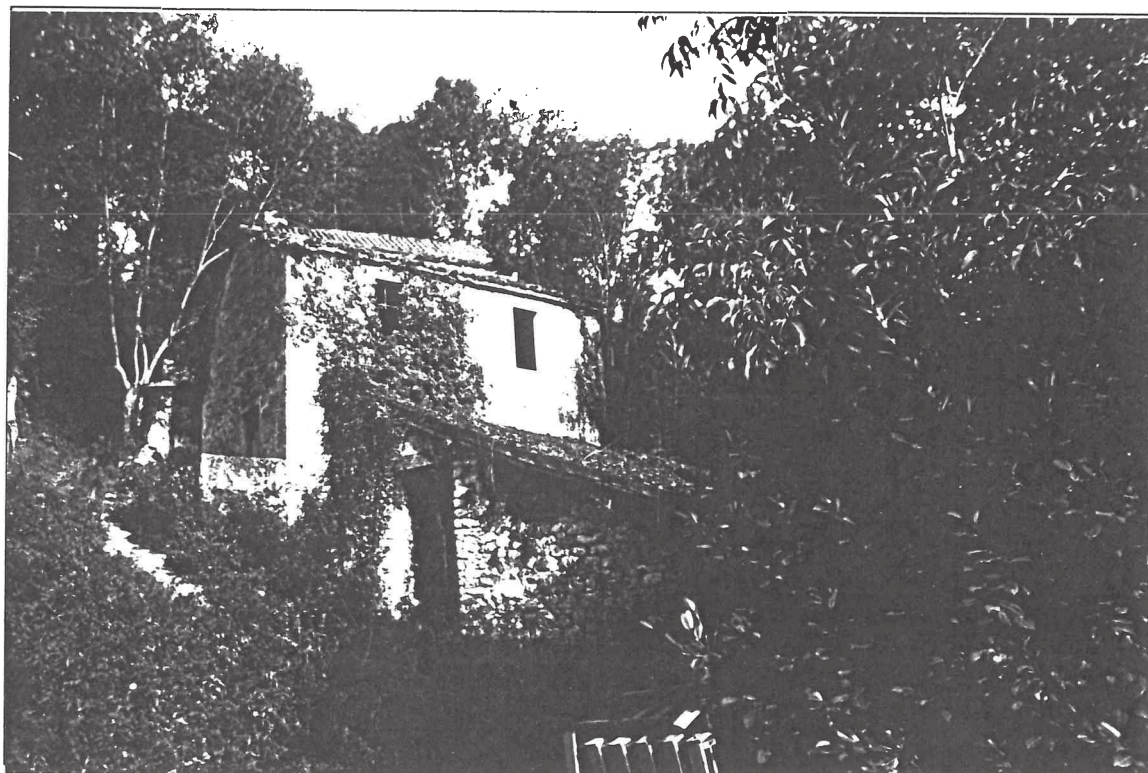
VUE
GENERALE

Forme : rectangulaire, R+1

Etat général : a été restauré il y a plusieurs années sommairement

Matériaux : moellons calcaires ; tuile plate ; sol en béton

Particularités : a été habité (électricité + isolation). Abandonné aujourd'hui

APPRECIATION GENERALE (faisabilité) : ce petit moulin, jumeau du n°7, mérite la restauration. Prévoir la restauration des 2 petits moulins car ils forment un ensemble insécable. Travaux envisagés : enlèvement du compteur EDF en façade, remaniement partiel de la toiture, aménagement des abords et remise en eau des biefs amont et aval. Ces 2 petits moulins sont à visiter malgré une salle des meules vide.

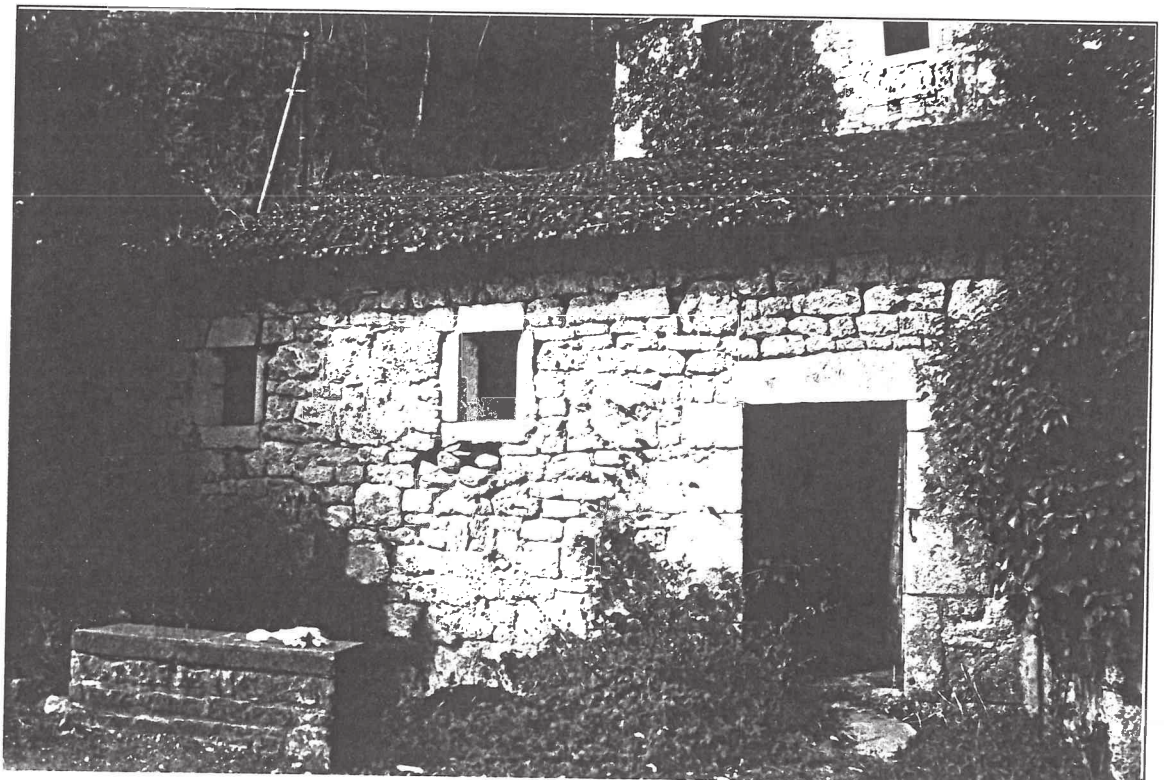
VUE
GENERALE

Forme : rectangulaire, R+0

Etat général : assez bon, utilisé en écurie

Matériaux : moellons calcaires ; tuile mécanique ;
sol : dalles calcaires

PROJET DU PROPRIETAIRE : le propriétaire souhaite le remettre en état : toiture à reprendre (gouttières) et égaliser le sol. Il souhaiterait le remettre le moulin en eau. Possède les moulins 9 et 10 de la cascade.

APPRECIATION GENERALE (faisabilité) : le moulin (visitable avec Ravaisson en face) a accès sur la route et sera légèrement restauré. Remaniement toiture en cours, plancher à consolider, aménagement des abords (grottes et sources à proximité). Les biefs seront curés et remis en eau. Le niveau d'exploitation est vide, hormis des meules engravées dans le sol. Le propriétaire est très intéressé par toute proposition.

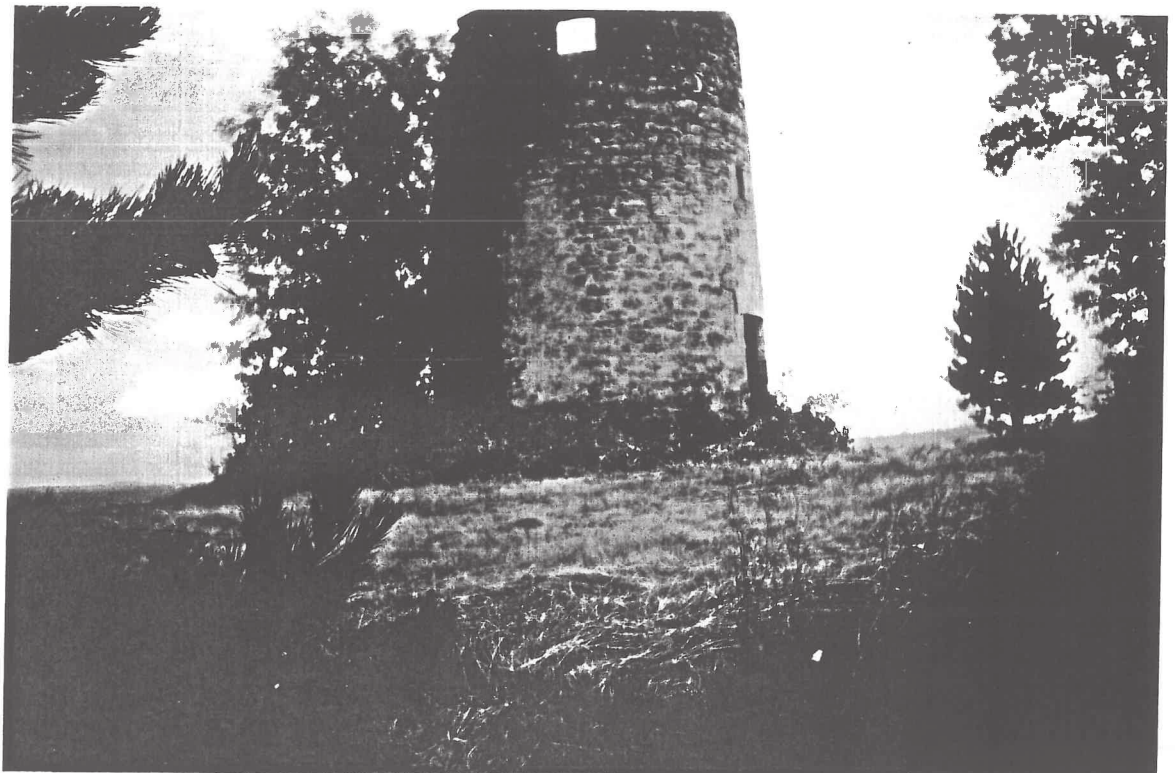
VUE
GENERALE

Forme : circulaire

Etat général : partie supérieure effondrée : mur et toit

Type d'équipement : escalier en pierre presque complet , niche

Matériaux : moellons de pierre

Datation : porte la date 1838 ou 58

APPRECIATION GENERALE (faisabilité) : moulin d'accès facile et très visible qui mériterait d'être restauré (au moins la tour). Sa situation permet de l'intégrer dans un circuit touristique. Restauration au demeurant chère si toiture. Difficulté de réaliser un gîte comme le voudrait le propriétaire car très petit.

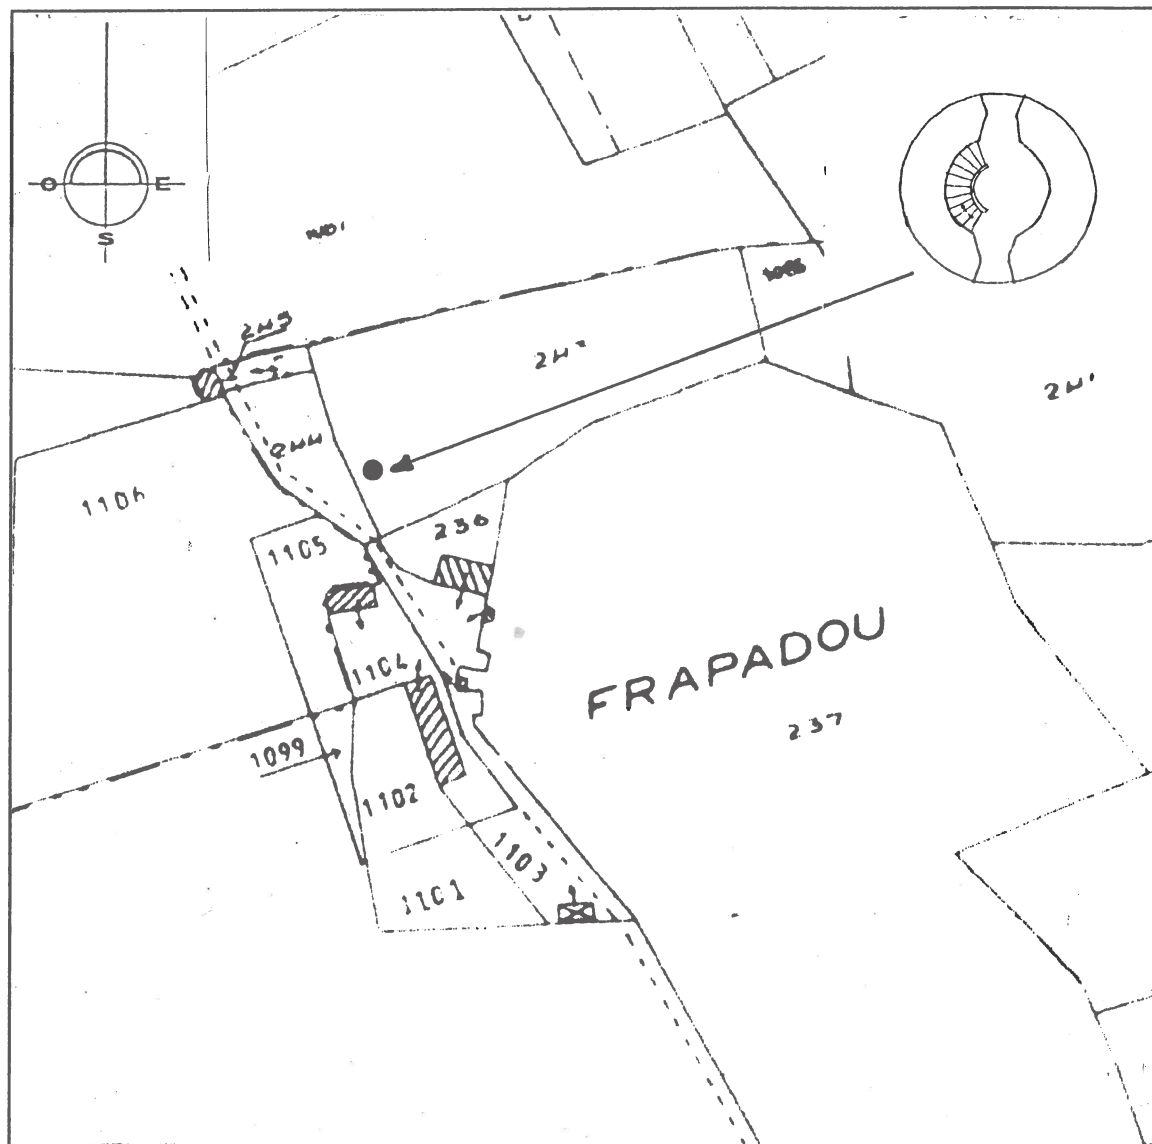
DOCUMENTS
GRAPHIQUES
Ech : 1/2.500
Ech : 1/200

Superficie : 24 m2 environ

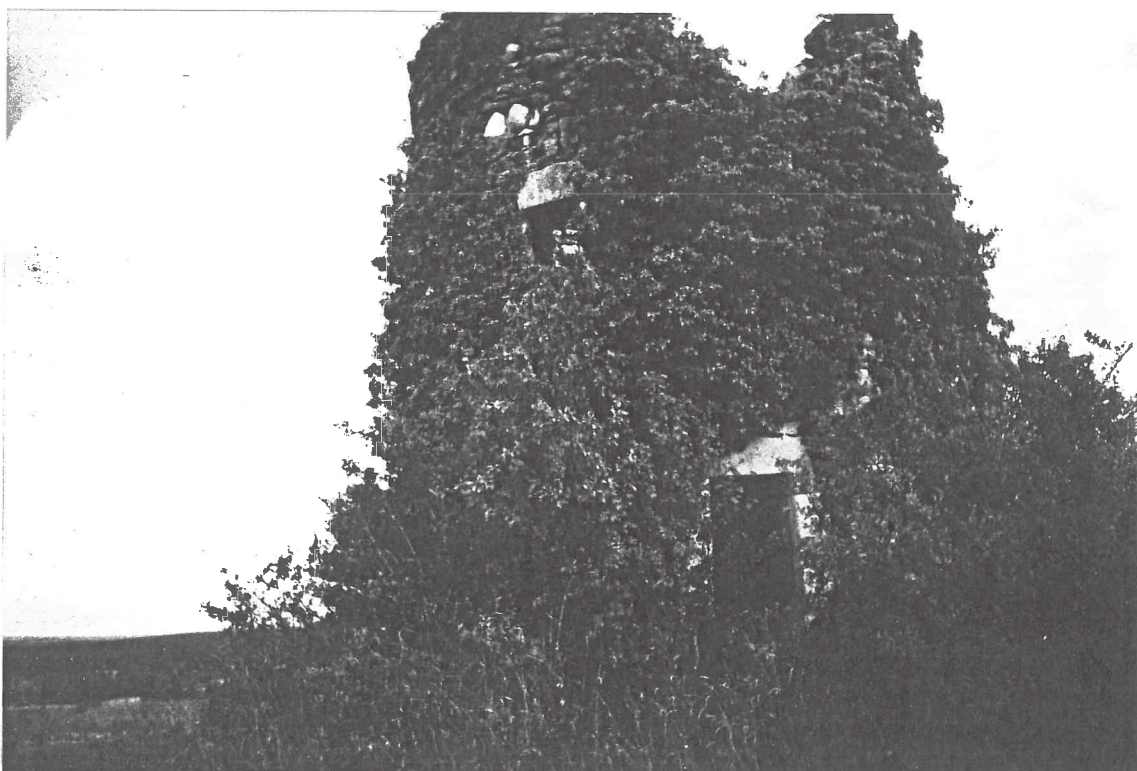
VUE
GENERALE

Forme : circulaire

Etat général : maçonnerie désolidarisée par la végétation, pas de toit

Type d'équipement : cheminée, une marche de l'escalier de pierre

Matériaux : moellons de pierre et de calcaire en appareil mixte

APPRECIATION GENERALE (aisabilité) : voir dans quelle mesure l'armée pourrait stopper la dégradation de l'édifice. Débroussaillage de la tour, maçonnerie de pierre partiellement dégradée à restaurer, couronnement en mortier hydrofuge. Peu de choses pour un vestige historique remarquable à conserver.

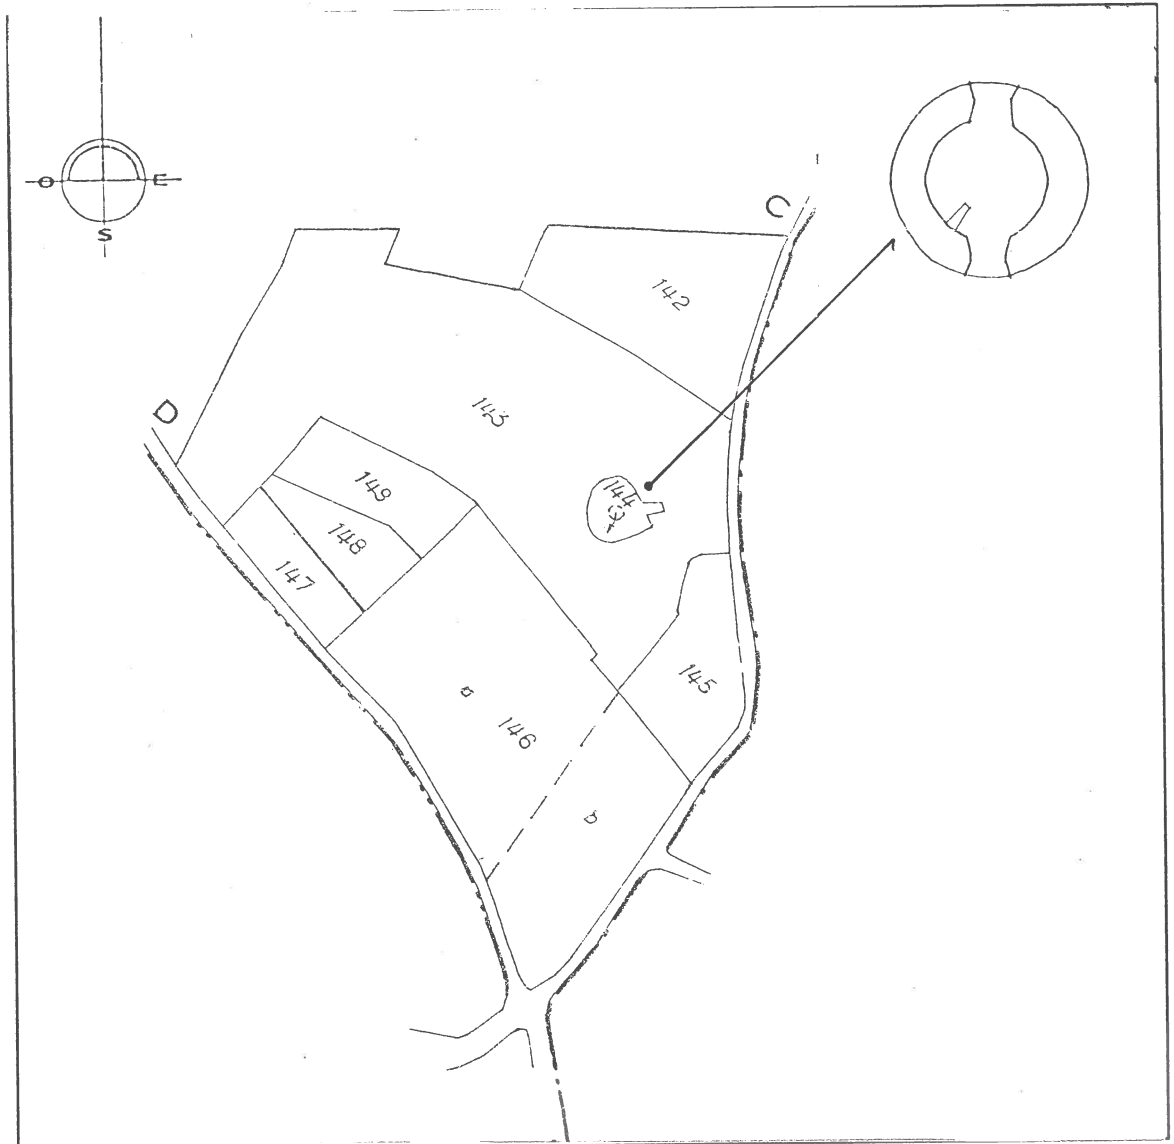
DOCUMENTS
GRAPHIQUES

Superficie : 28 m²

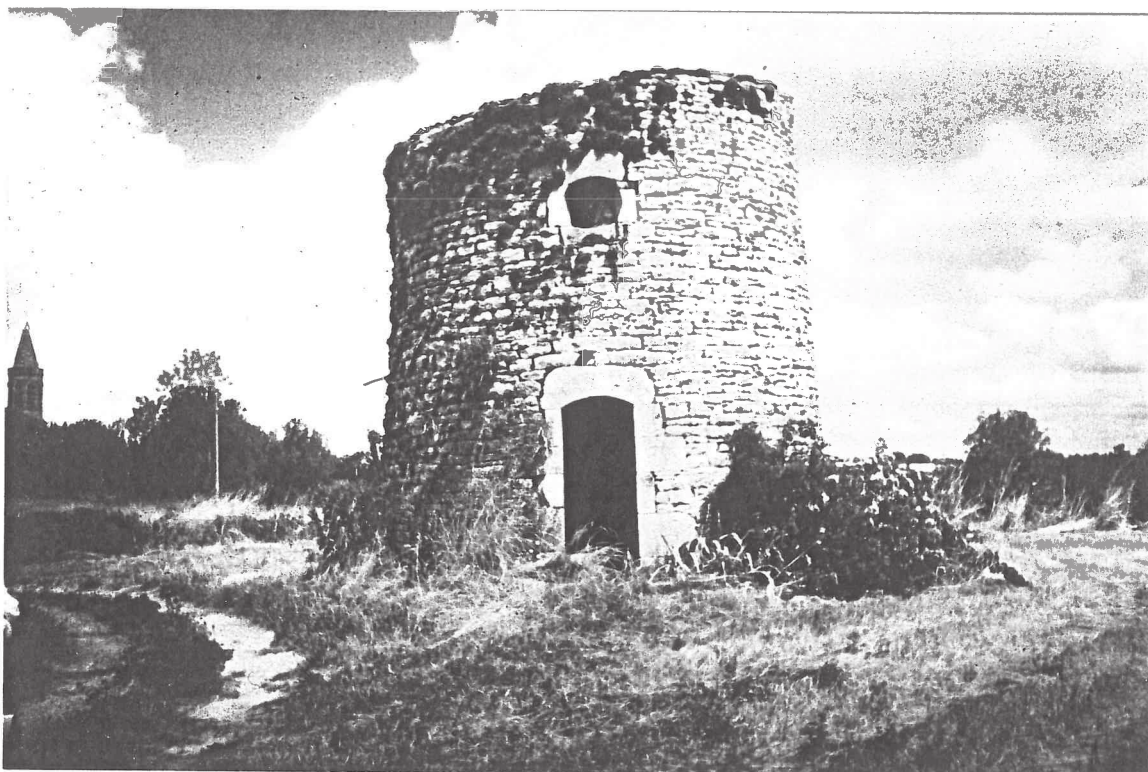
VUE
GENERALE

Datation : porte la date 1834

Particularités : maison dévalorisante

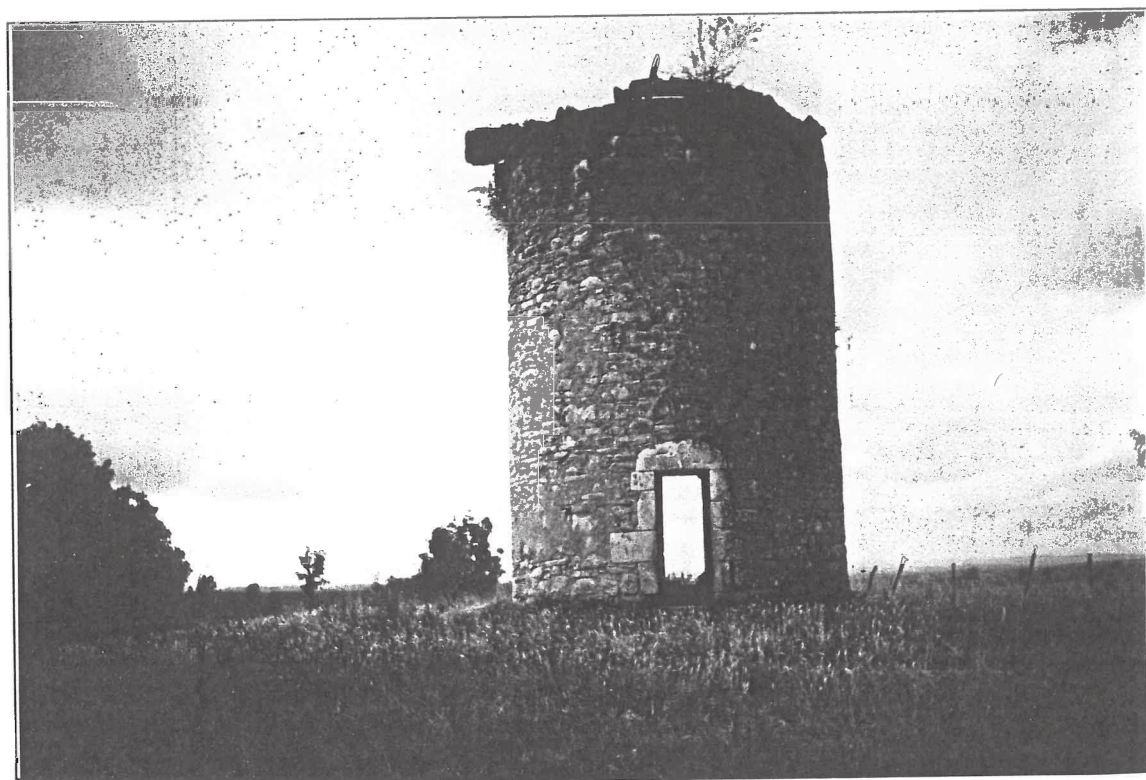
VUE
GENERALE

Datation : XIX^e siècle

Particularités : bon état, le meunier vit à proximité
