**POLITIQUE DEPARTEMENTALE
DE VALORISATION
DES MOULINS DE TARN-ET-GARONNE**

***Etude test des vallées
de l'Aveyron amont et de la Bonnette
au 25 juin 1999***

Première analyse de l'étude test des vallées de l'Aveyron amont et de la Bonnette au 25 juin 1999

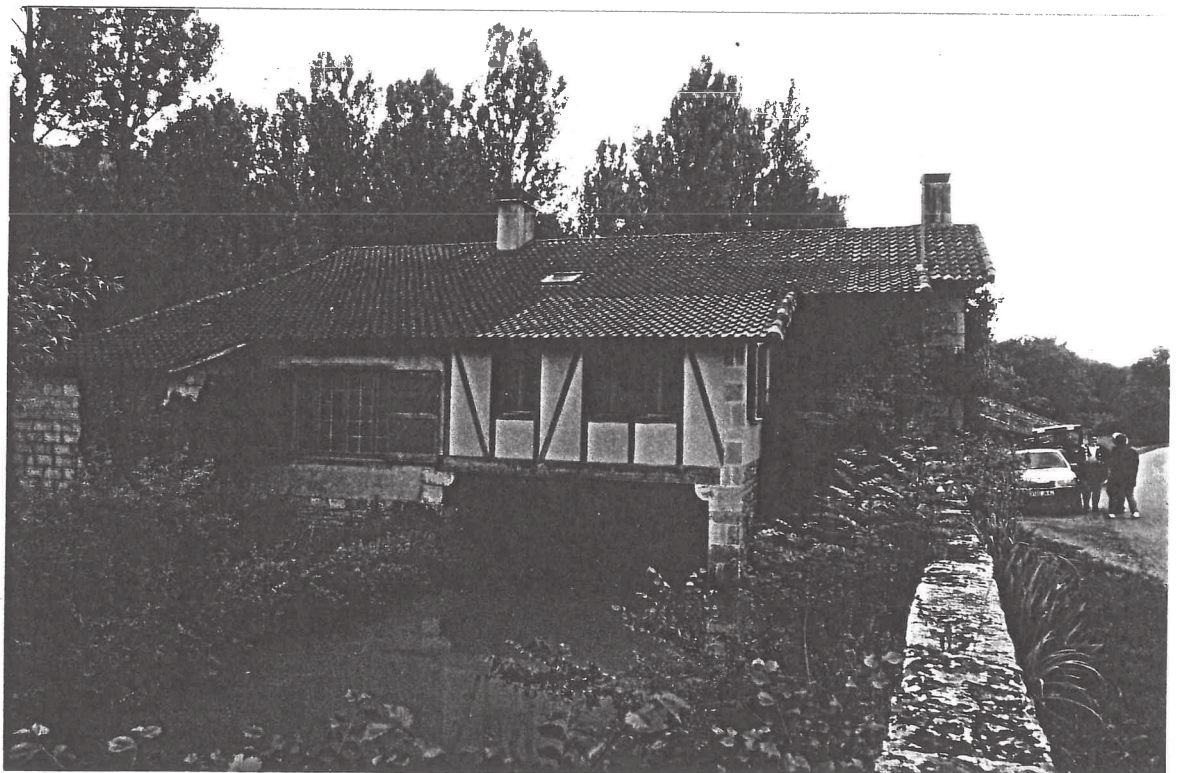
VUE
GENERALE

DESCRIPTION DU BATIMENT

Forme : bâtiment en L ; R+2

Etat général : bon ; habitation à l'étage

Superficie : 200 m2 au sol (habitation comprise)

Type d'équipement : mécanisme enlevé (raisons fiscales) chute utilisée

Matériaux : murs : pierre ; toiture en tuile mécanique

Environnement : en bordure de route ; grand terrain enherbé autour de la maison

Datation : XVII°-XVIII° ; porte la date 1780

Particularités : a été le seul moulin des environs possédant 3 meules ; a fonctionné jusqu'en 1910
