**POLITIQUE DEPARTEMENTALE
DE VALORISATION
DES MOULINS DE TARN-ET-GARONNE**

**Extrait de l'étude-test :
les cantons de Caylus et Saint Antonin N.V.**

**Conseil d'Architecture, d'Urbanisme et d'Environnement
de Tarn-et-Garonne**

Commune de Loze

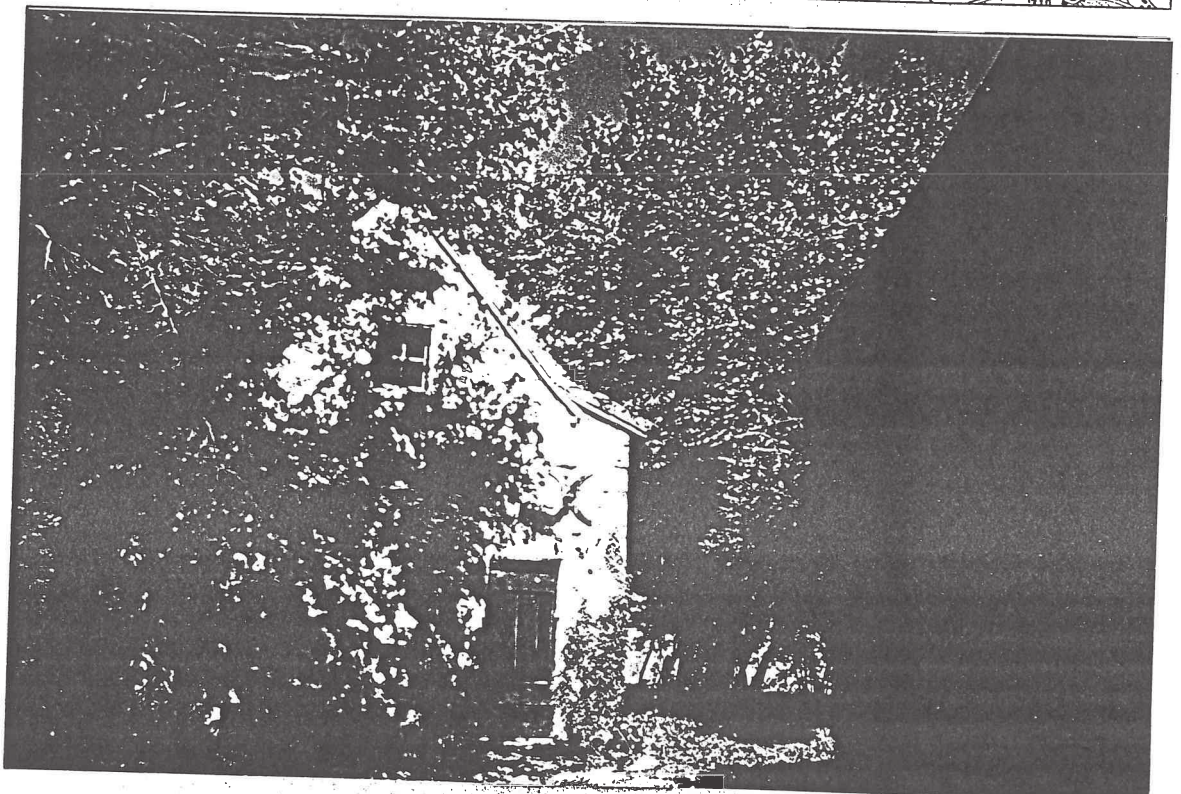
VUE
GENERALE

Forme : rectangulaire, R+2

Etat général : maison et moulin restaurés avec discrétion

Type d'équipement : 2 paires de meules cerclées, bief comblé, visible plus loin

Matériaux : moellons calcaires (et pierre de taille : encadrements) ; tuile plate

Datation : XVII^e (gorges sur porte et 1614 gravé) et XIX^e (large porte et 1862 gravé)

Particularités : cadre très calme, bâti modeste et authentique

APPRECIATION GENERALE (faisabilité) : petit moulin début XVII^e siècle avec maison meunière à côté. Les meules sont en place et la chambre des meules est intéressante. Il faudrait cependant retrouver le tracé du bief aval envasé (voûte) et amont (entrées d'eau) par simple déblaiement. La ligne EDF haute tension à proximité peut gêner lors de visites. L'intégration dans un circuit touristique dépendra de la disponibilité des propriétaires.

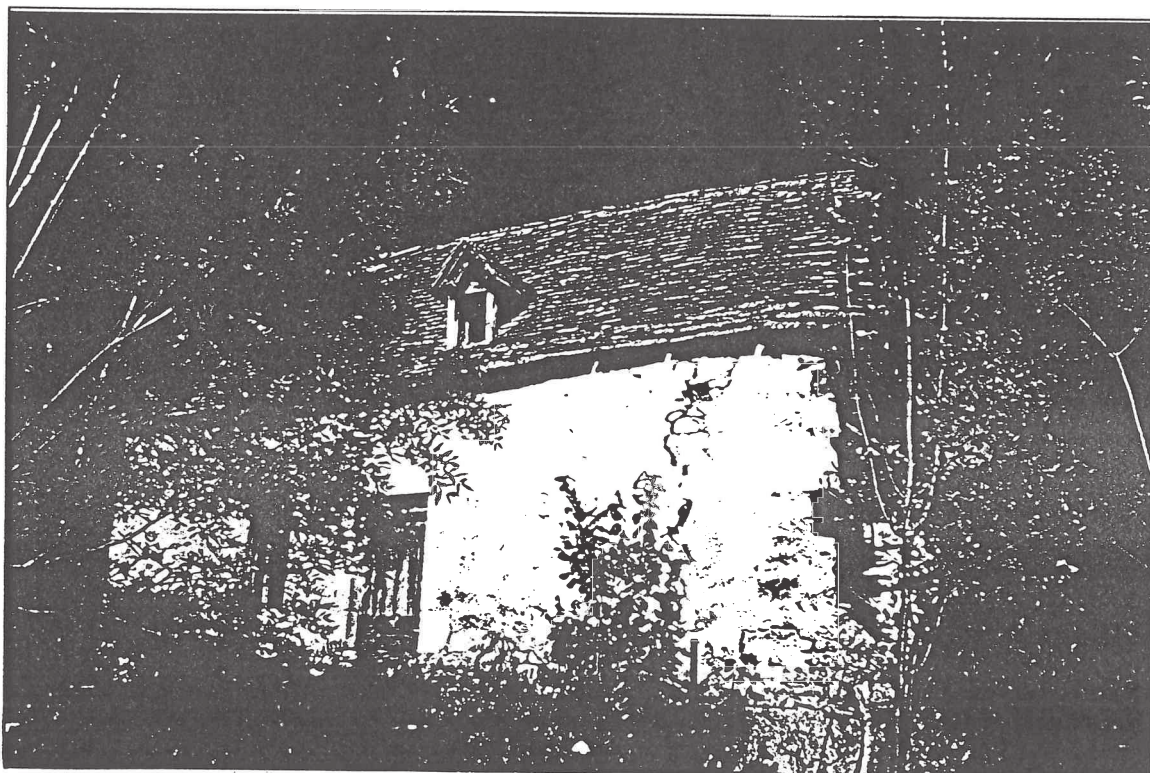
VUE
GENERALE

Forme : rectangulaire, R+2

Etat général : une partie en ruine

Type d'équipement : 2 paires de meules, potence, 2 trémies, mécanisme, réglage, archures rondes

Matériaux : moellons calcaires (assises) et pierre de taille (encadrement) ; tuile plate

Datation : 1850

Particularités : salle des meules bien conservée

APPRECIATION GENERALE (faisabilité) : une partie arrière en ruine qui mériterait d'être restaurée. Les éléments techniques sont en place. La visite dans le cadre d'un circuit touristique est envisageable après travaux de rénovation et débroussaillage des abords. Possibilité de faire un gîte touristique en haut et une salle des meules ouverte à la visite en bas.

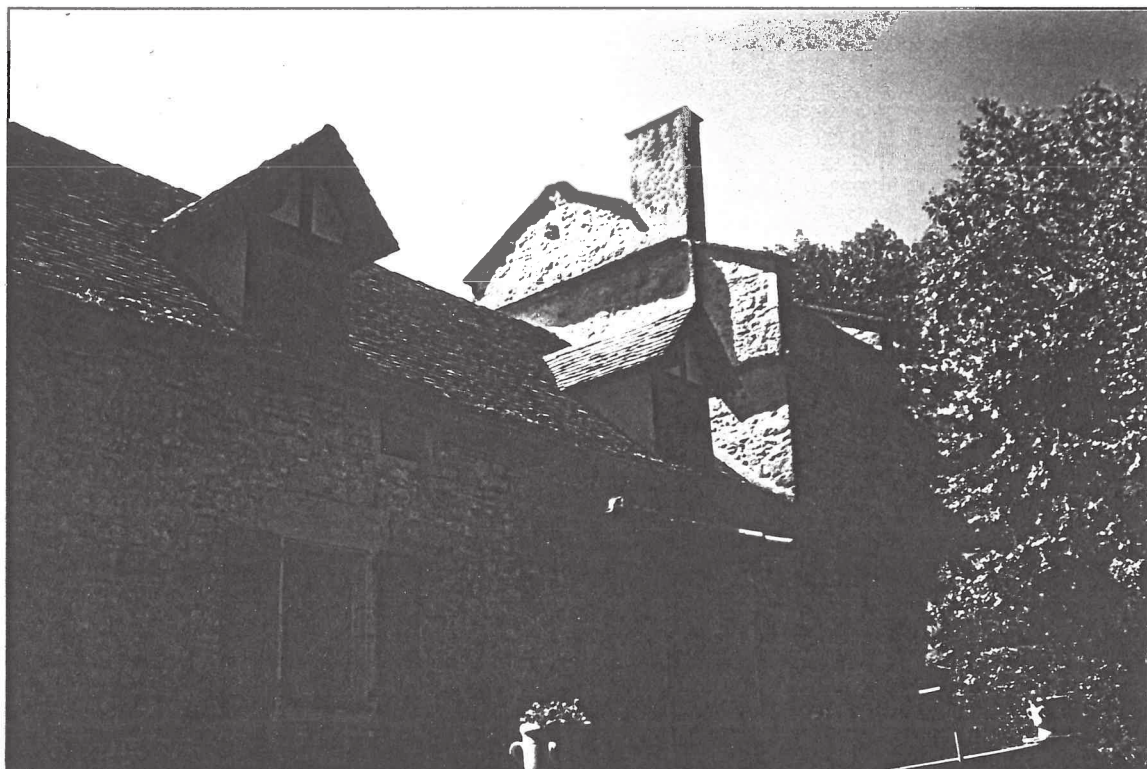
VUE
GENERALE

Forme : allongée, R+3

Etat général : bâtiment de qualité, restauré avec une certaine sobriété

Type d'équipement : aucun. Reste le bief maçonné

Matériaux : moellons calcaires en assises assez régulières

Datation : XV^e ou XVI^e siècle, remanié au XIX^e siècle

Particularités : bolet, pigeonnier double pied de mulet

APPRECIATION GENERALE (faisabilité) : faible intérêt dû à son affectation actuelle malgré un pigeonnier double et un balcon sur consoles en pierre remarquables. De plus, le propriétaire n'est pas intéressé par l'opération.

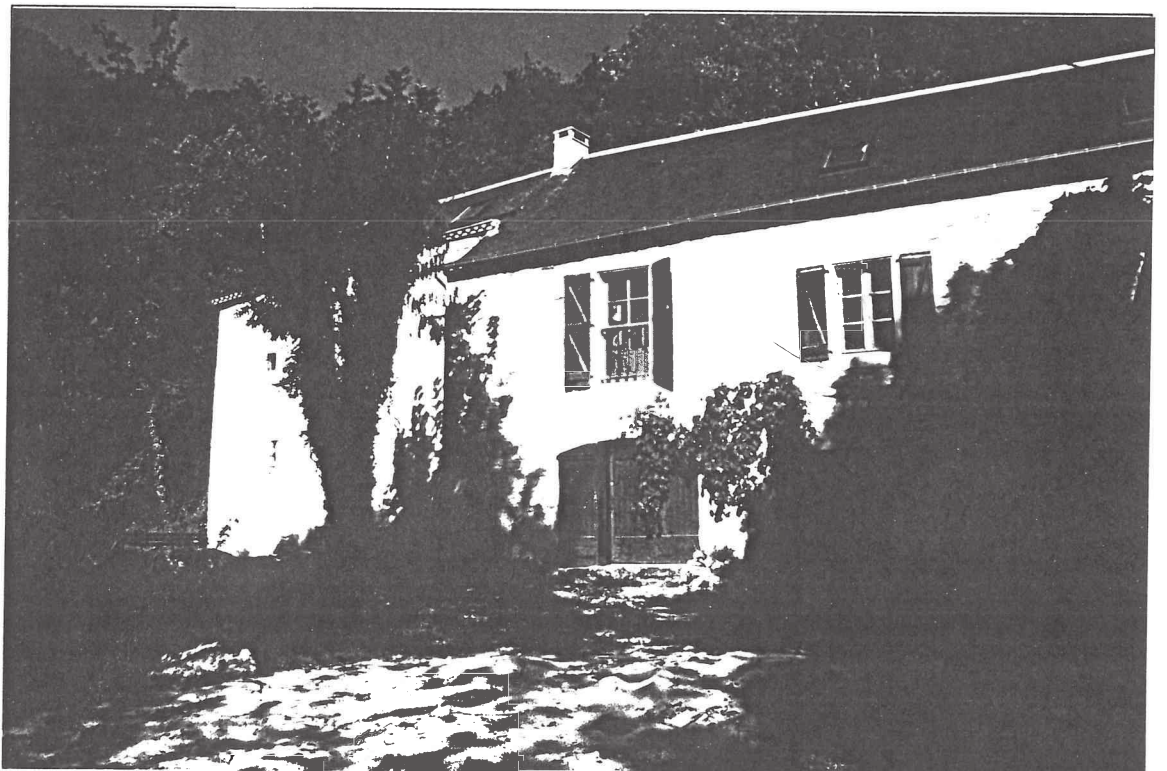
VUE
GENERALE

Forme : rectangulaire, R+1

Etat général : bon mais sert d'écurie

Type d'équipement : 3 meules dans le jardin, bief (empierré sur côtés)

Matériaux : moellons calcaires, tuile mécanique

Particularités : moulin semble abandonné

APPRECIATION GENERALE (faisabilité) : ensemble de bâtiments typiques proches du moulin de Lac Doux II. La partie rénovée en habitation ne porte pas de traces visibles de moulin mais l'écurie actuelle possède des meules. L'intérêt touristique est difficile à apprécier.

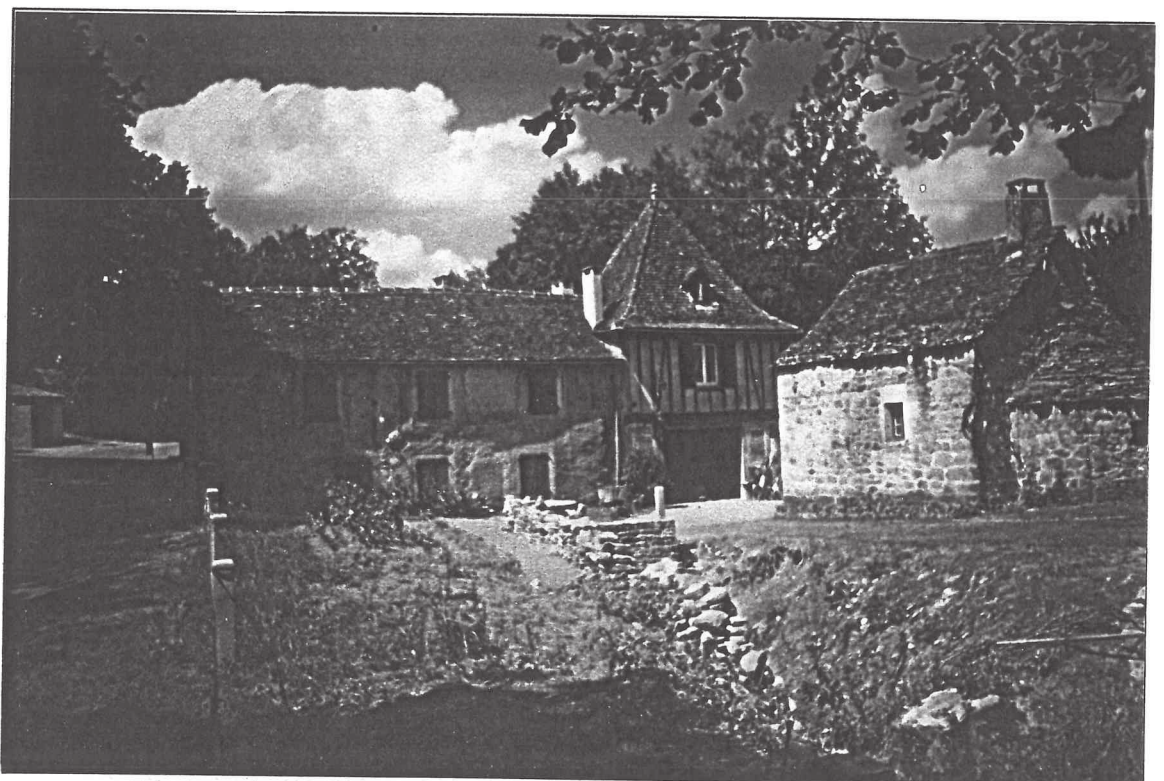
VUE
GENERALE

Forme : allongé, R+2

Etat général : bon mais mal restauré
(crépi, percements...)

Type d'équipement : aucun. Reste le bief et des
éléments du mécanisme en bois

Matériaux : pierre + crépi au ciment ; tuile plate,
quelques rangs de lauze

Datation : 1594, remanié au XIX^e siècle

Particularités : a conservé des parties en bois du
mécanisme

APPRECIATION GENERALE (faisabilité) : le fournil pourrait être restauré conformément aux prescriptions de l'ABF. Possibilité d'en faire un musée avec des pièces que détient le propriétaire et d'autres éléments qui seraient récupérés. Cependant, la restauration de la partie habitation (piquage des enduits ciment, enlever peinture colombages) est impérative pour envisager des visites touristiques.
