**POLITIQUE DEPARTEMENTALE  
DE VALORISATION  
DES MOULINS DE TARN-ET-GARONNE**

***Etude test des vallées  
de l'Aveyron amont et de la Bonnette  
au 25 juin 1999***

## FICHE DE PRE-DIAGNOSTIC

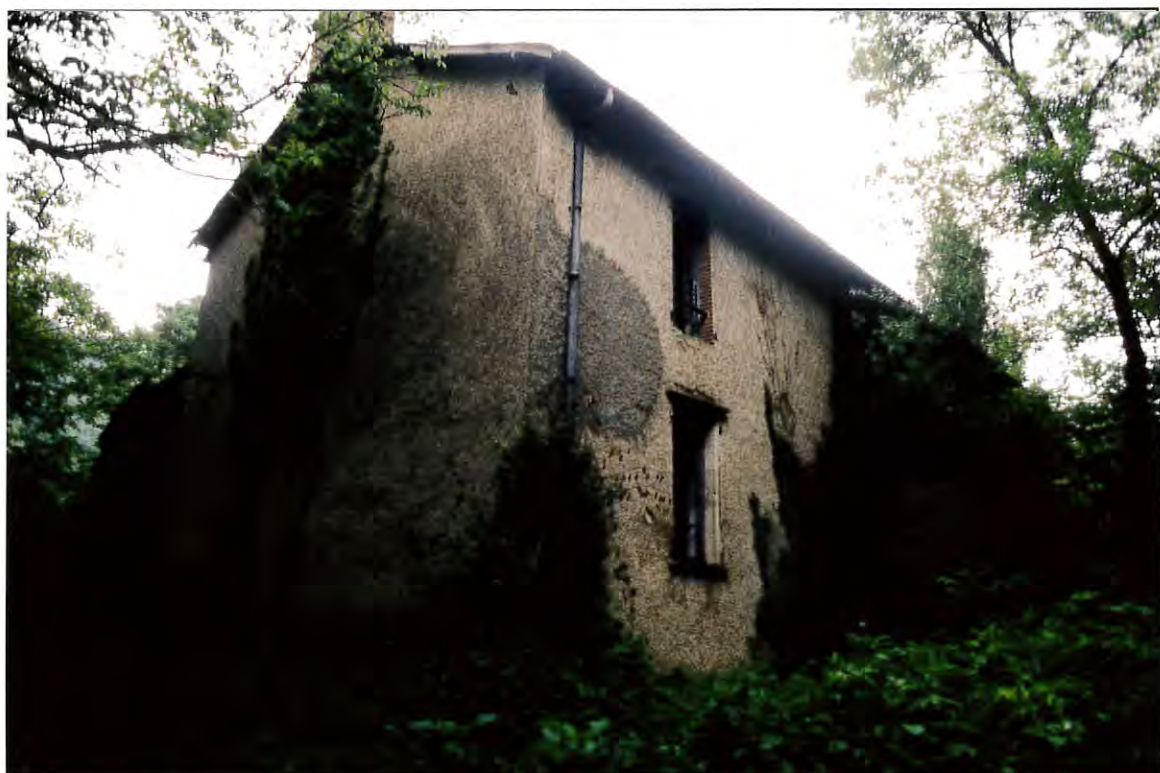
**VUE  
GENERALE**

**Forme** : en L sur 3 niveaux

**Etat général** : toiture et plancher en partie effondrés  
mais maçonnerie en assez bon état

**Matériaux** : murs : calcaire ; encadrements en brique  
de la Marne

**Particularités** : grand moulin industriel désaffecté  
dans une propriété privée

**APPRECIATION GENERALE (faisabilité)** : vestige et ruine. Intéressant à restaurer pour la visite. A intégrer dans un circuit touristique depuis Saint Antonin Noble Val. Accès possible depuis l'Aveyron ou à partir d'un chemin sur berge (à restaurer). Il serait pertinent de mettre en corrélation le moulin de Fontalès avec celui de Roumégous (en face) : un chemin (barrage) dans l'Aveyron relie les deux (autrefois les deux moulins appartenaient au même propriétaire).

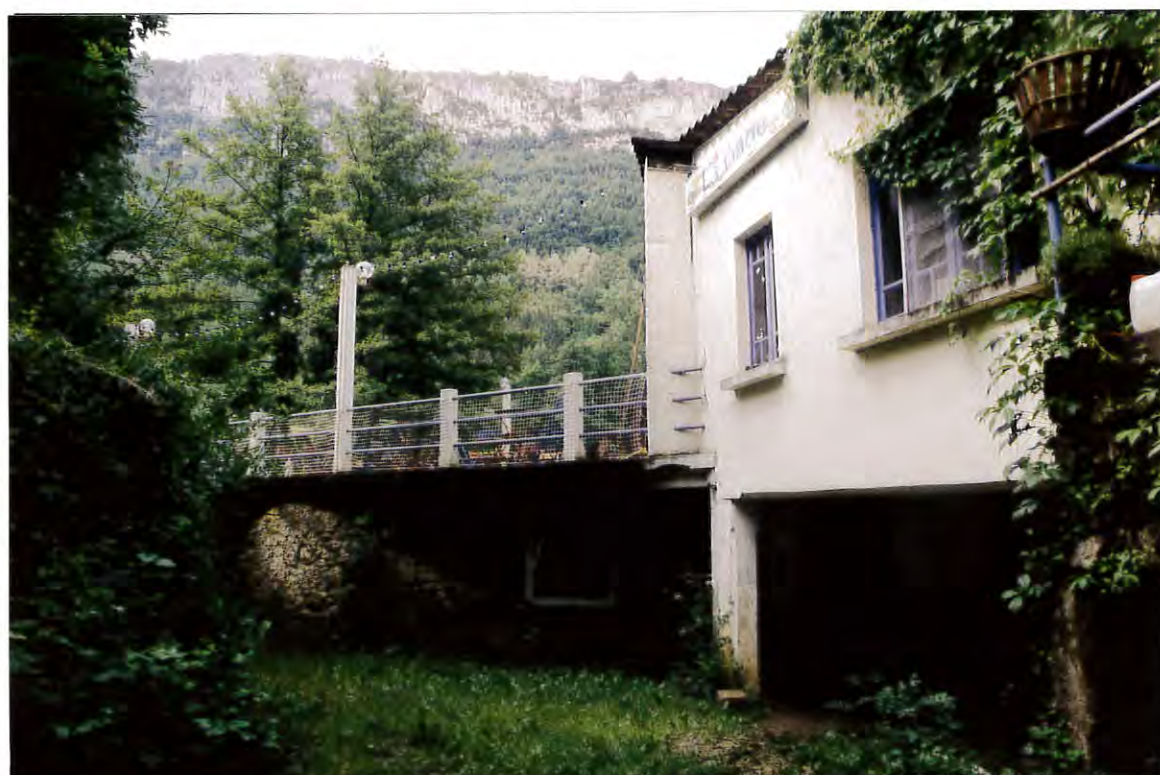
VUE  
GENERALE

**Etat général** : transformé en restaurant sur terrasse

**Matériaux** : crépi blanc et boiseries

**Particularités** : bâtiment totalement dénaturé

APPRECIATION GENERALE (faisabilité) : aucun projet touristique n'est envisageable : il ne subsiste du moulin que le bief, lui-même remanié

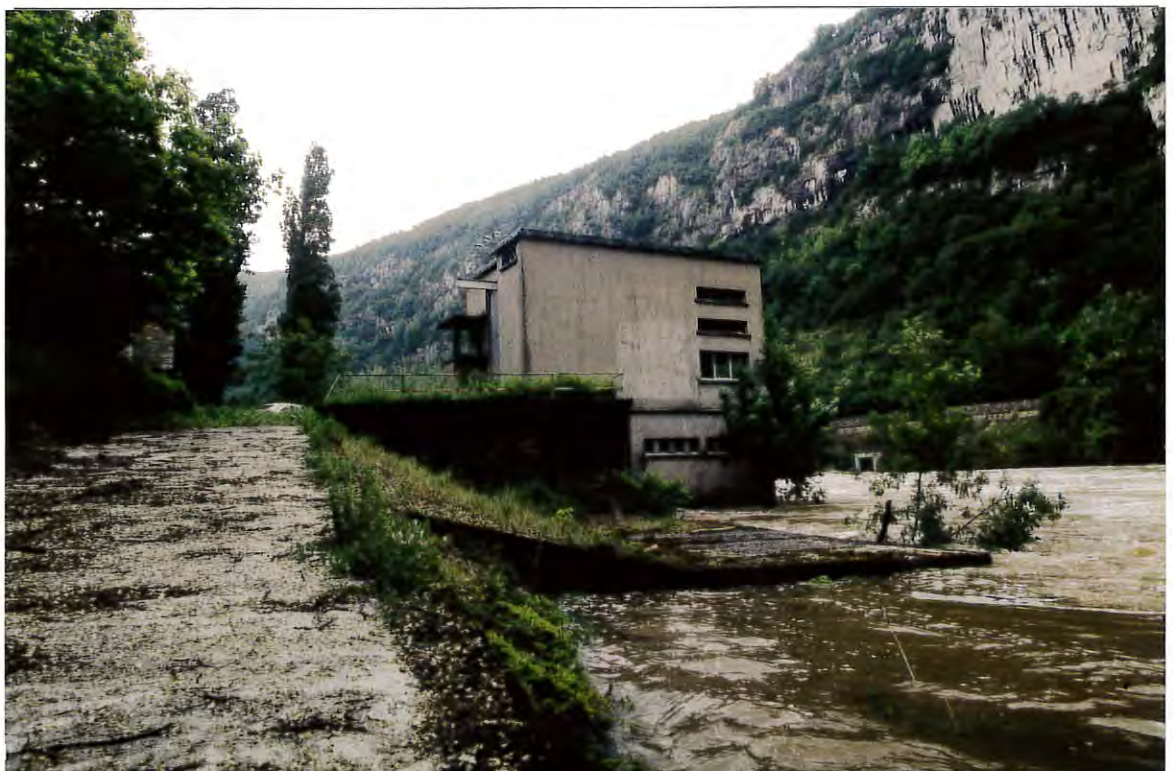
**VUE  
GENERALE**

**Type d'équipement** : ? une meule en remploi (table)  
bief comblé

**Matériaux** : pierre ? une maison semble avoir été bâtie  
avec des pierres de remploi provenant du moulin

**Particularités** : usine électrique

**APPRECIATION GENERALE (faisabilité)** : l'emplacement du moulin est soit occupé par une habitation en pierre récente, soit par un poste électrique des années 50. Aucun projet touristique n'est envisageable le moulin ayant disparu

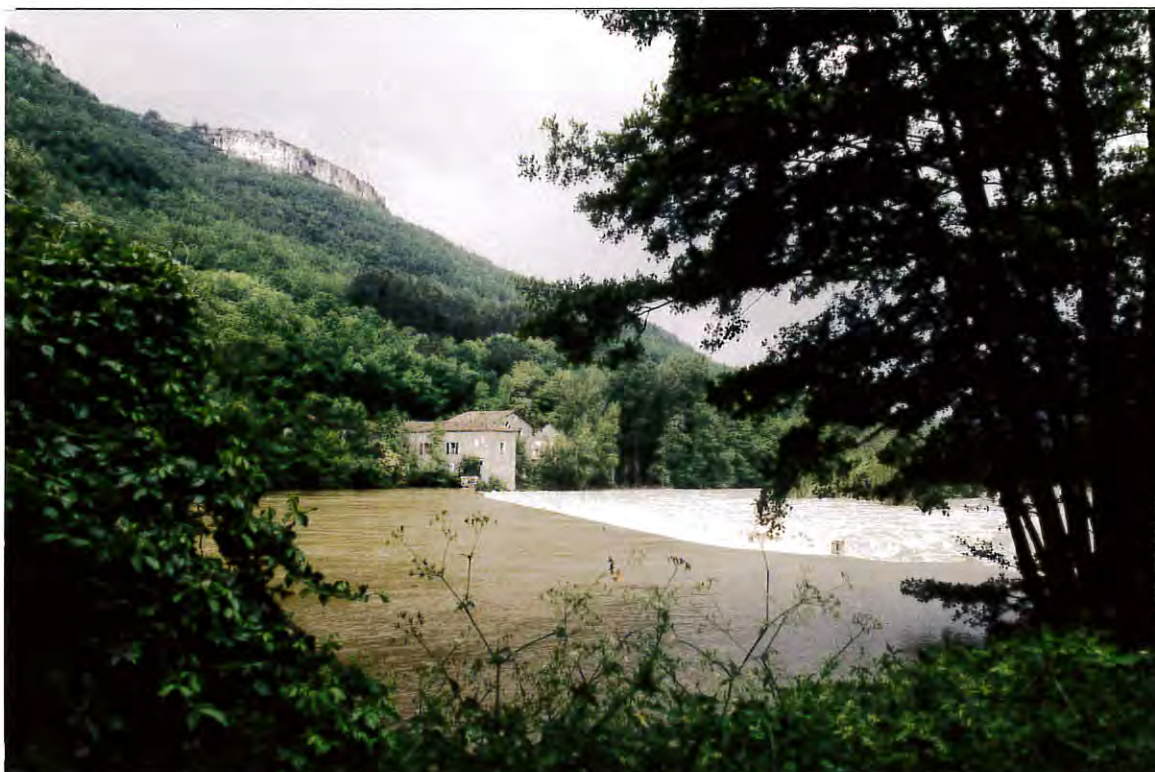
**VUE  
GENERALE**

**Forme** : rectangle allongé sur 2 niveaux

**Etat général** : murs en assez bon état, pas de toiture

**Type d'équipement** : aucun sauf les vannes et le bief

**Matériaux** : pierre calcaire, encadrements en brique

**APPRECIATION GENERALE (faisabilité)** : le moulin mériterait d'être restauré. Le site est agréable. Sa visite dans le cadre d'un circuit touristique est réalisable.

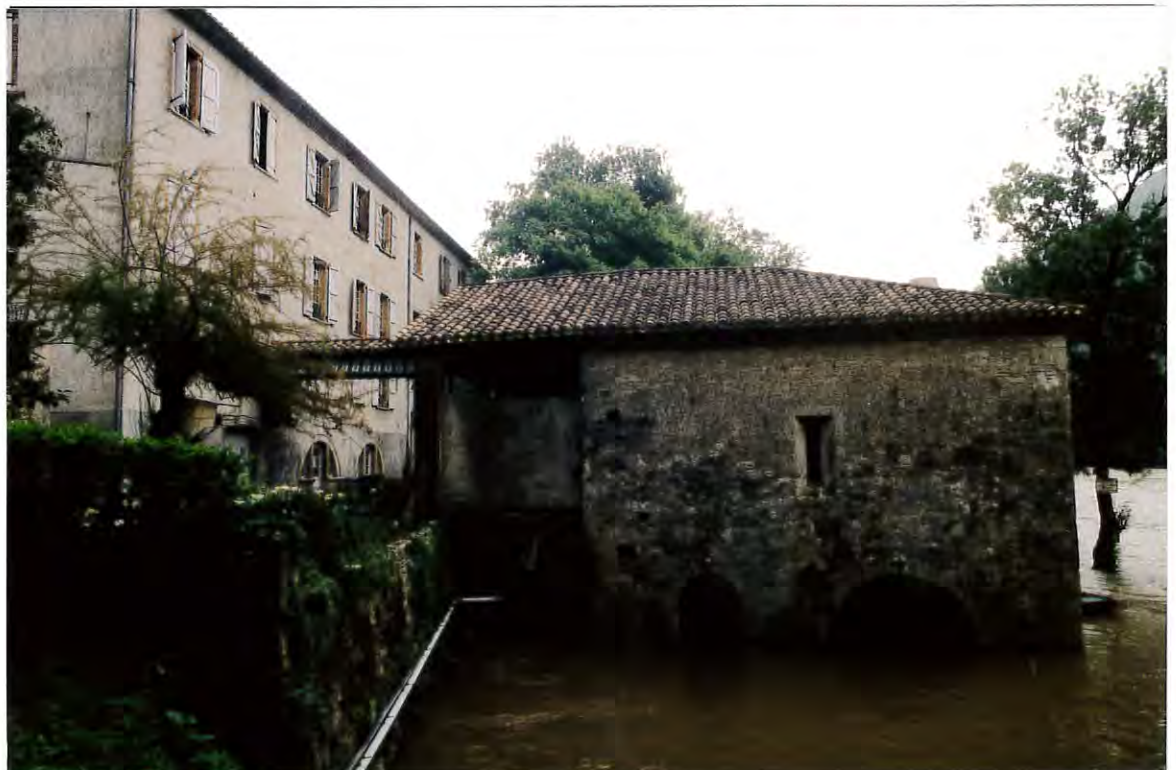
VUE  
GENERALE

**Forme** : la partie qui subsiste est rectangulaire

**Etat général** : aménagé en lingerie

**Type d'équipement** : il ne reste que les vanes meules réutilisées : escalier, table

**Matériaux** : murs : pierres du château de Cas, enduit rosé, blanc sous la génoise ; tuiles canal

**PROJET DU PROPRIETAIRE** : l'affectation qui en est faite (lingerie pour le centre d'accueil) ne laisse plus la place à des visites de découverte, même si l'aspect extérieur du moulin est bien conservé.

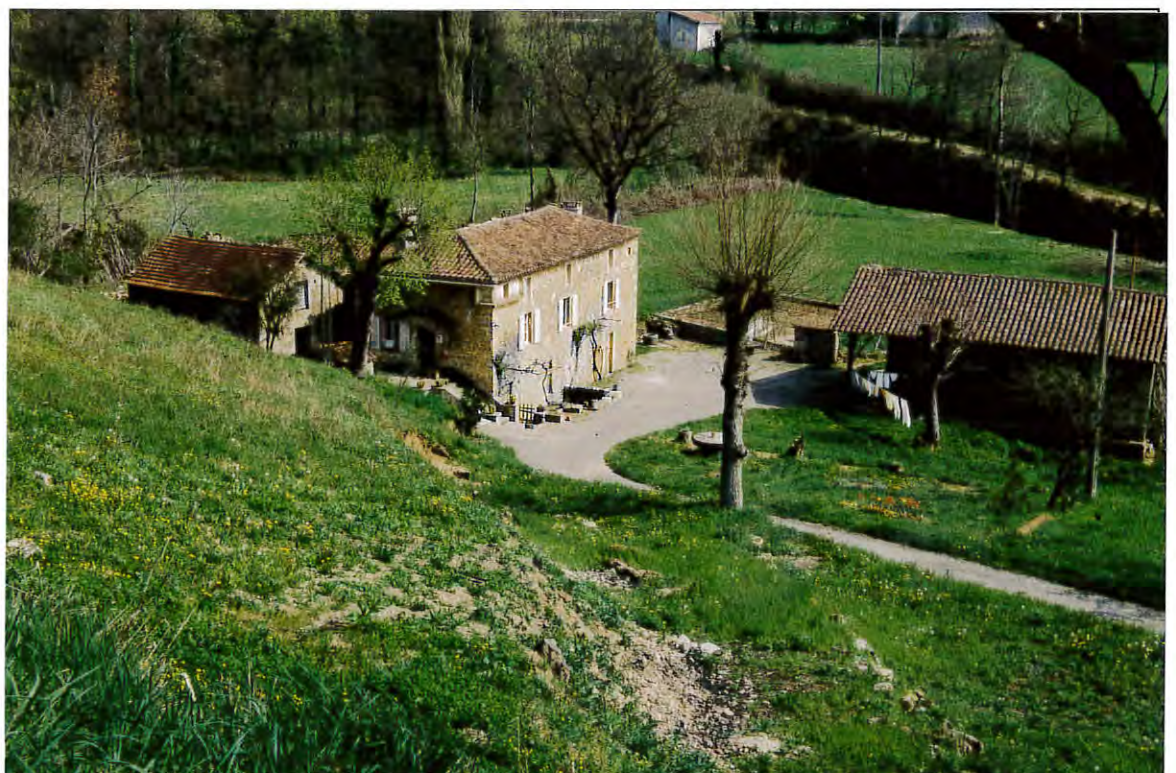
**VUE  
GENERALE**

Forme : en L ; R+2

Etat général : bâtiment assez bien restauré en résidence secondaire

Type d'équipement : ? grand bief entretenu

Matériaux : murs : pierre ; toiture en tuile canal refaite

APPRECIATION GENERALE (faisabilité) : le site est très agréable. La proximité de la maison d'habitation peut gêner lors de visites du moulin.

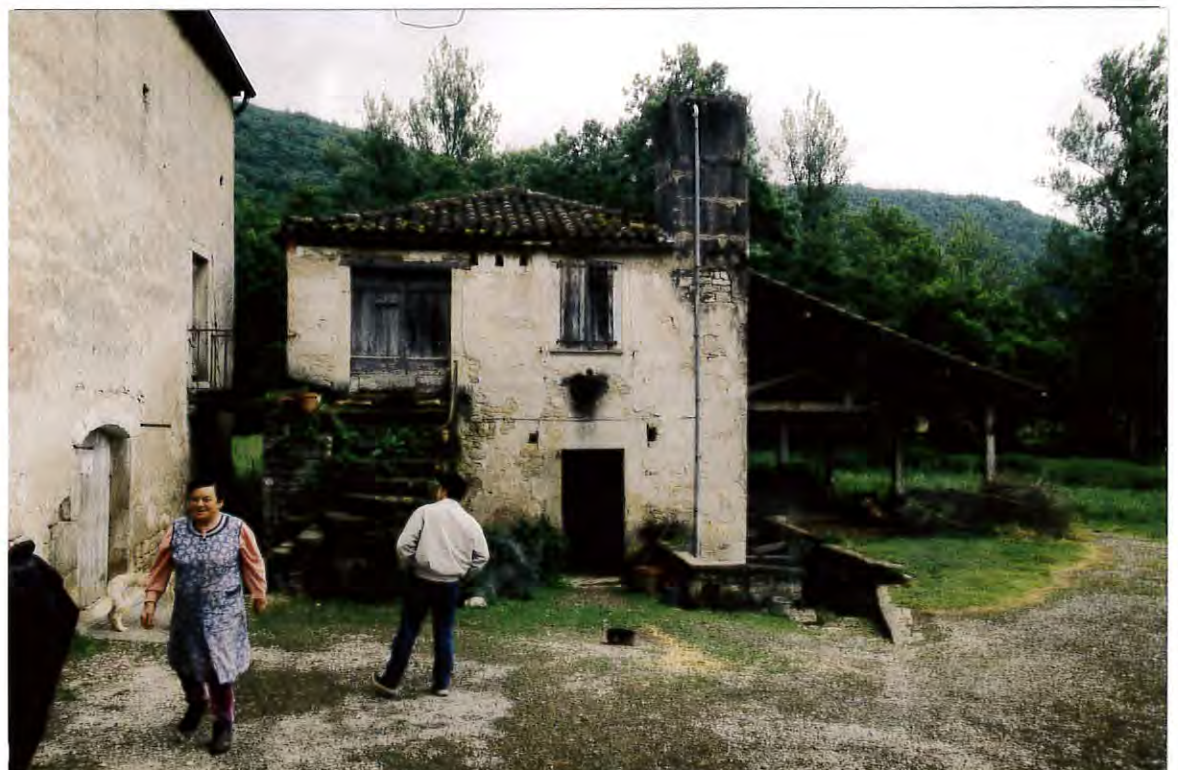
**VUE  
GENERALE**

**Forme** : rectangulaire sur 2 niveaux

**Etat général** : bon état général mais le plancher de l'habitation, au 2ème, est dangereux

**Type d'équipement** : meules cassées ; reste les poulies d'une scierie aménagée dans le moulin

**PROJET DU PROPRIETAIRE** : remise en état du bief. Ouverte à toute proposition d'aide (restauration, réhabilitation..)

**APPRECIATION GENERALE (faisabilité)** : accès séparés habitation et moulin. Le moulin se situe à proximité du corps d'habitation qui date du début du 19<sup>ème</sup> siècle. Cette situation est propice à des aménagements de mise en valeur du moulin, et à son intégration à un circuit touristique de découverte.

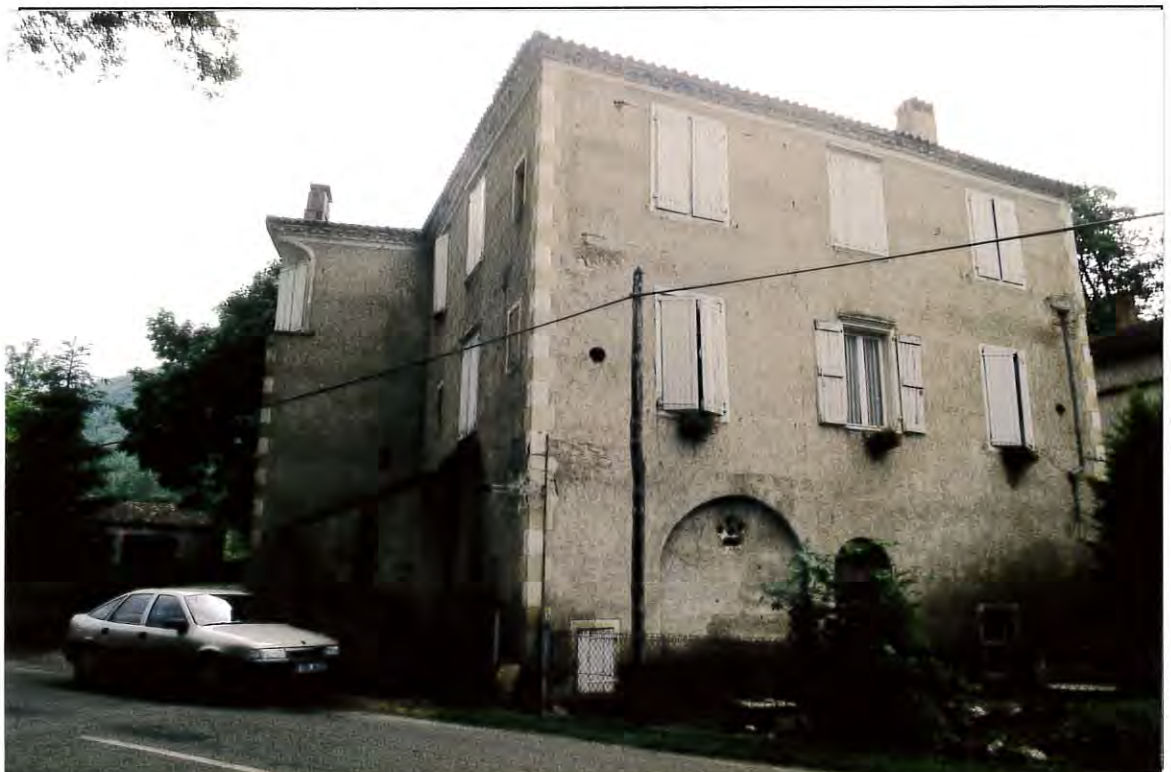
**VUE  
GENERALE**

**Forme** : générale en T due à différents remaniements  
R+3

**Etat général** : bon

**Type d'équipement** : bief - mécanisme important en sous-sol

**Matériaux** : pierre calcaire ; crépis au ciment ; tuiles mécaniques ; génoise

**Particularités** : bâtiment original très transformé mais le moulin est conservé en contrebas

**APPRECIATION GENERALE (faisabilité)** : la maison (19<sup>e</sup>) a été construite sur le moulin. certaines ouvertures et l'emplacement du bief laissent deviner l'emplacement de celui-ci. Le moulin a fonctionné jusqu'aux années 1960. Les mécanismes sont conservés : deux axes à meules horizontales, l'entonnoir, le tamis, structure en bois de conduite et farine. Le propriétaire (boulangier) souhaiterait réhabiliter le moulin, il est dans l'attente de subventions.

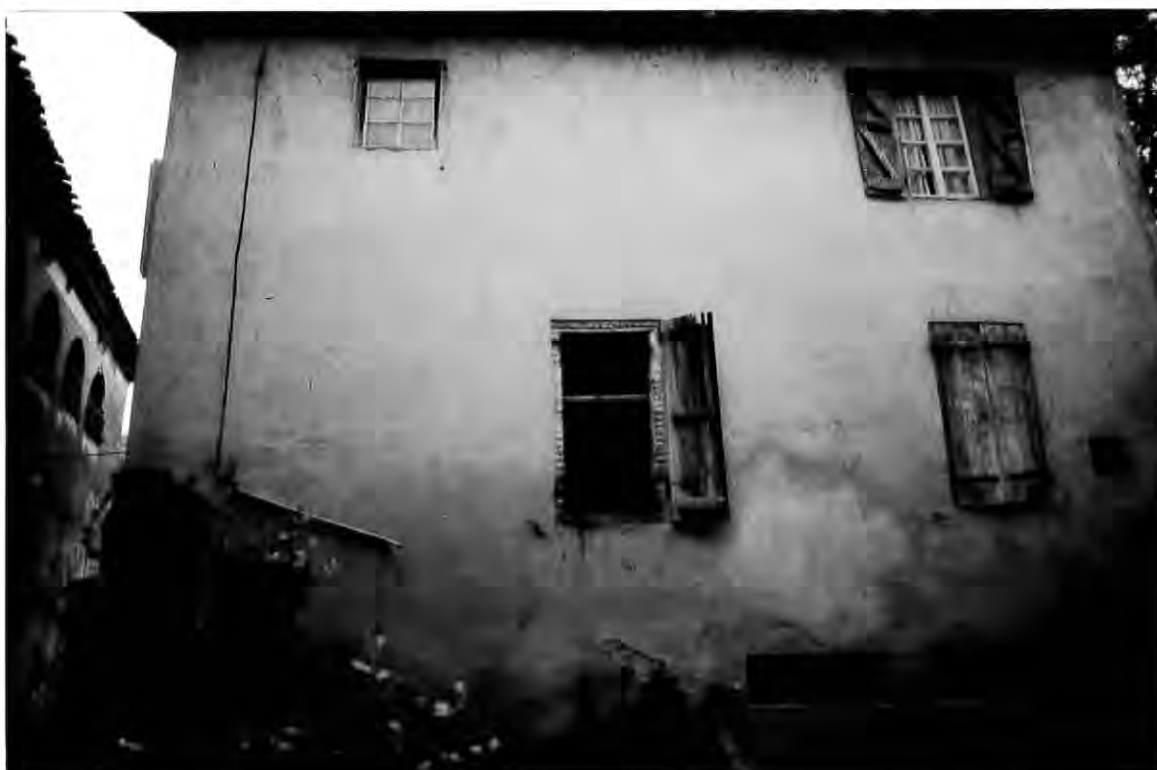
**VUE  
GENERALE**

**Forme** : rectangle sur 2 niveaux

**Etat général** : bâti en bon état, mais très dénaturé : moulin "visible" dans la cave

**Type d'équipement** : en partie conservé (roue, axe, bief...)

**Matériaux** : pierre dissimulée sous un crépi au ciment

**APPRECIATION GENERALE (faisabilité)** : sous réserve de la conservation des mécanismes, la situation du moulin peut s'intégrer dans un circuit touristique : accès direct depuis la rue, indépendance entre la "salle des mécanismes" et l'habitation. C'est un atout supplémentaire pour le potentiel (déjà important) touristique de Saint Antonin Noble Val, qu'il faudrait mettre en exergue face aux réticences éventuelles du propriétaire.

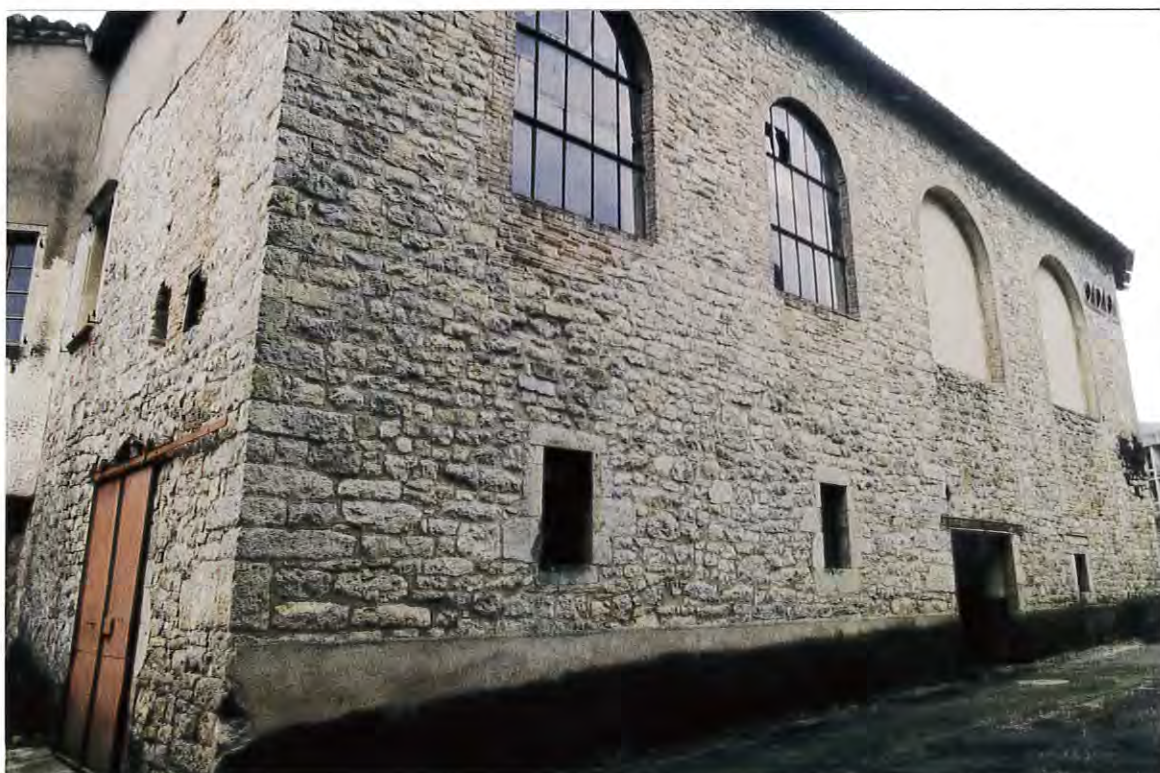
**VUE  
GENERALE**

Etat général : transformé en garage ; bâtiment original méconnaissable

Type d'équipement : bief visible et roue à axe vertical

Particularités : transformé en garage des pompiers

APPRECIATION GENERALE (faisabilité) : sa situation permet de l'intégrer dans un parcours touristique.
