Annexe : 7

Fiche Ouvrage ; Céou Liste 2 (Amont => Aval)

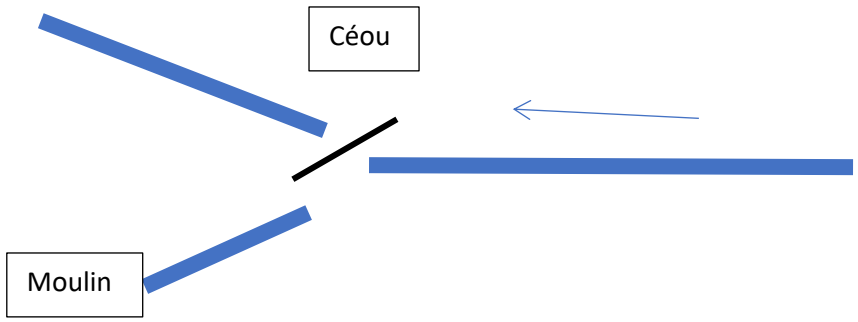
FICHE OUVRAGE	
1/Caractéristiques	
Commune	Salviac / St Aubin de Nabirat
Coordonnées Lambert 93	X : 564499 / Y : 6402436
Altitude	130 m
Cours d'eau	Céou
Propriétaire	Cantegrel / Delpech
Nombre de travées	
Largeur	5m
Longueur	35m
Hauteur	2-3m
État	Moyen / rehausse du seuil par des planches
2/Géométrie de l'ouvrage

3/Observations particulières	
Granulométrie du radier	ras
Seuil	oui
Protection en pied d'ouvrage	non
Sensibilité de l'ouvrage aux embâcles	Faible (seuil = surverse)
Entretien	Oui
Usage	Oui, microcentrale
Franchissabilité	Faible voir nul
Ouvrages de franchissement (état, entretien...)	nul
4/ Morphodynamique	
Sensibilité des berges à l'érosion	Erosion visible en amont et aval du seuil
Sensibilité du lit à l'érosion	Pas d'incision du lit visible
Ripisylve	Peupliers
	Pas de bois morts visibles

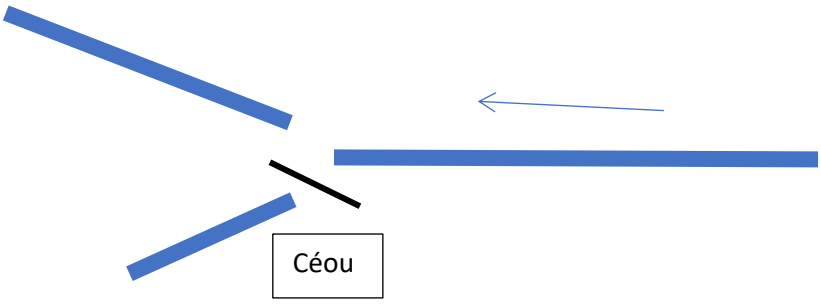
FICHE OUVRAGE	
1/Caractéristiques	
Commune	Salviac / St Aubin de Nabirat
Coordonnées Lambert 93	X : 563378 / Y : 6403776
Altitude	125 m
Cours d'eau	Céou
Propriétaire	Cales / Garrigou
Nombre de travées	
Largeur	5m
Longueur	25m
Hauteur	2m
État	Moyen
2/Géométrie de l'ouvrage

3/Observations particulières	
Granulométrie du radier	ras
Seuil	oui
Protection en pied d'ouvrage	non
Sensibilité de l'ouvrage aux embâcles	Faible (seuil = surverse)
Entretien	nul
Usage	Non, canal d'amené bouché
Franchissabilité	Faible
Ouvrages de franchissement (état, entretien...)	nul
4/ Morphodynamique	
Sensibilité des berges à l'érosion	Erosion faible visible en aval du seuil
Sensibilité du lit à l'érosion	Pas d'incision du lit visible
Ripisylve	ras
	ras
5/Enjeux riverains	
Rive droite amont	nul
Rive gauche amont	nul
Rive droite aval	nul
Rive gauche aval	nul

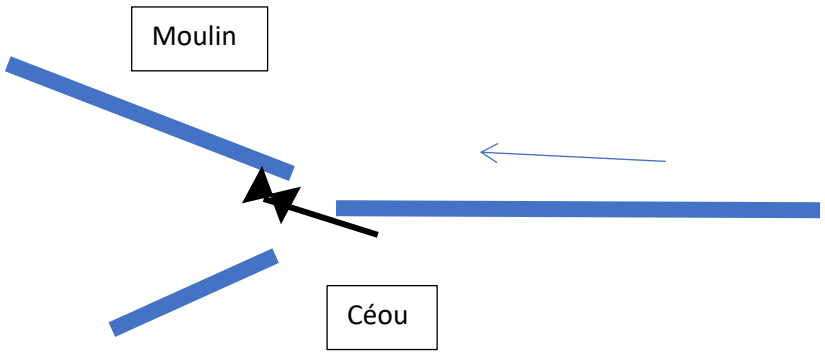
FICHE OUVRAGE	
1/Caractéristiques	
Commune	Florimont / St Aubin de Nabirat
Coordonnées Lambert 93	X : 563117 / Y : 6404145
Altitude	124 m
Cours d'eau	Céou
Propriétaire	Cales
Nombre de travées	
Largeur	5m
Longueur	40m
Hauteur	2-3m
État	Moyen / vannage fonctionnel
2/Géométrie de l'ouvrage

3/Observations particulières	
Granulométrie du radier	ras
Seuil	oui
Protection en pied d'ouvrage	non
Sensibilité de l'ouvrage aux embâcles	Faible (seuil = surverse)
Entretien	Minimum
Usage	Probable entretien canal
Franchissabilité	Faible
Ouvrages de franchissement (état, entretien...)	nul
4/ Morphodynamique	
Sensibilité des berges à l'érosion	
Sensibilité du lit à l'érosion	Légère incision du lit visible à l'aval
Ripisylve	ras
	ras
5/Enjeux riverains	
Rive droite amont	nul
Rive gauche amont	nul
Rive droite aval	nul
Rive gauche aval	nul

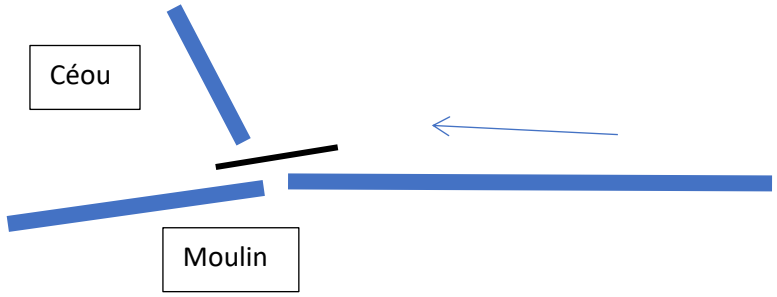
FICHE OUVRAGE	
1/Caractéristiques	
Commune	Florimont / St Aubin de Nabirat
Coordonnées Lambert 93	X : 562815 / Y : 6404075
Altitude	123 m
Cours d'eau	Céou
Propriétaire	Lavabre / Cales
Nombre de travées	
Largeur	5m
Longueur	25m
Hauteur	1m
État	Médiocre / brèche dans le centre du seuil probablement au niveau de l'ancien vannage
2/Géométrie de l'ouvrage

3/Observations particulières	
Granulométrie du radier	ras
Seuil	oui
Protection en pied d'ouvrage	non
Sensibilité de l'ouvrage aux embâcles	Faible (seuil = surverse)
Entretien	nul
Usage	Nul seuil partiellement détruit
Franchissabilité	Bonne
Ouvrages de franchissement (état, entretien...)	nul
4/ Morphodynamique	
Sensibilité des berges à l'érosion	
Sensibilité du lit à l'érosion	
Ripisylve	ras
	ras
5/Enjeux riverains	
Rive droite amont	nul
Rive gauche amont	nul
Rive droite aval	nul
Rive gauche aval	nul

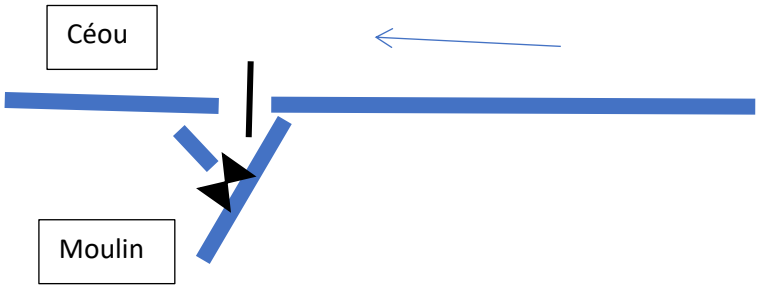
FICHE OUVRAGE	
1/Caractéristiques	
Commune	Florimont / St Aubin de Nabirat
Coordonnées Lambert 93	X : 562577 / Y : 6404709
Altitude	120 m
Cours d'eau	Céou
Propriétaire	Bonneu
Nombre de travées	
Largeur	10m
Longueur	25m
Hauteur	4 m
État	Mauvais, importante érosion sous l'ouvrage
2/Géométrie de l'ouvrage

3/Observations particulières	
Granulométrie du radier	ras
Seuil	oui
Protection en pied d'ouvrage	non
Sensibilité de l'ouvrage aux embâcles	Faible (seuil = surverse)
Entretien	Visible, gestion du bois mort problématique
Usage	Probable entretien canal
Franchissabilité	nul
Ouvrages de franchissement (état, entretien...)	nul
4/ Morphodynamique	
Sensibilité des berges à l'érosion	Forte érosion en aval immédiat du seuil RG
Sensibilité du lit à l'érosion	Légère incision du lit visible à l'aval
Ripisylve	Dégradé en amont du seuil peupliers RD et RG
	Nombreux bois morts stocké volontairement sur le seuil
5/Enjeux riverains

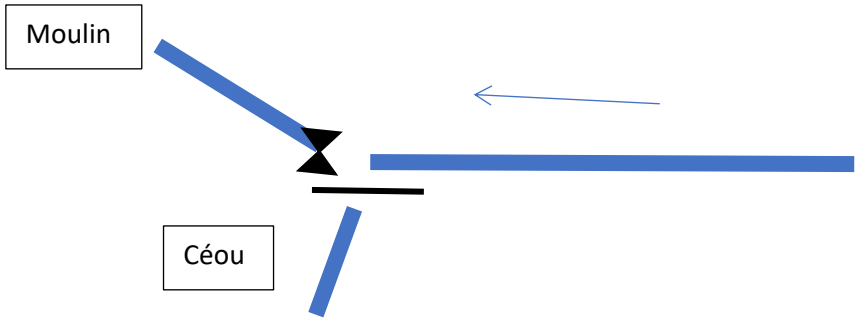
FICHE OUVRAGE	
1/Caractéristiques	
Commune	Bouzic / St Martial de Nabirat
Coordonnées Lambert 93	X : 561409 / Y : 6404579
Altitude	118 m
Cours d'eau	Céou
Propriétaire	Harper
Nombre de travées	
Largeur	20m
Longueur	25m
Hauteur	4-5m
État	Mauvais, importante érosion, embâcle
2/Géométrie de l'ouvrage

3/Observations particulières	
Granulométrie du radier	ras
Seuil	oui
Protection en pied d'ouvrage	non
Sensibilité de l'ouvrage aux embâcles	Faible (seuil = surverse)
entretien	nul
Usage	Probable entretien canal
Franchissabilité	nul
Ouvrages de franchissement (état, entretien...)	nul
4/ Morphodynamique	
Sensibilité des berges à l'érosion	Forte érosion du seuil
Sensibilité du lit à l'érosion	Légère incision du lit visible à l'aval
Ripisylve	ras
	Embâcle visible sur l'ouvrage
5/Enjeux riverains	
Rive droite amont	Nul
Rive gauche amont	Nul
Rive droite aval	Nul
Rive gauche aval	Nul

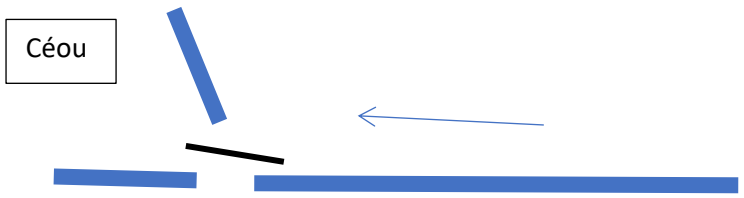
FICHE OUVRAGE	
1/Caractéristiques	
Commune	Bouzic / St Martiel de Nabirat
Coordonnées Lambert 93	X : 561033 / Y : 6404684
Altitude	115 m
Cours d'eau	Céou
Propriétaire	Bard / Cruzol
Nombre de travées	
Largeur	10m
Longueur	15m
Hauteur	2 m
État	Moyen
2/Géométrie de l'ouvrage

3/Observations particulières	
Granulométrie du radier	ras
Seuil	oui
Protection en pied d'ouvrage	non
Sensibilité de l'ouvrage aux embâcles	Faible (seuil = surverse)
Entretien	nul
Usage	Nul, canal d'amenée bouché
Franchissabilité	faible
Ouvrages de franchissement (état, entretien...)	nul
4/ Morphodynamique	
Sensibilité des berges à l'érosion	Faible, érosion légère visible en aval
Sensibilité du lit à l'érosion	Légère incision du lit visible à l'aval
Ripisylve	Ripisylve dégradé à l'aval de l'ouvrage
	Embâcle visible sur l'ouvrage
5/Enjeux riverains	
Rive droite amont	Nul
Rive gauche amont	Nul
Rive droite aval	Nul
Rive gauche aval	Nul

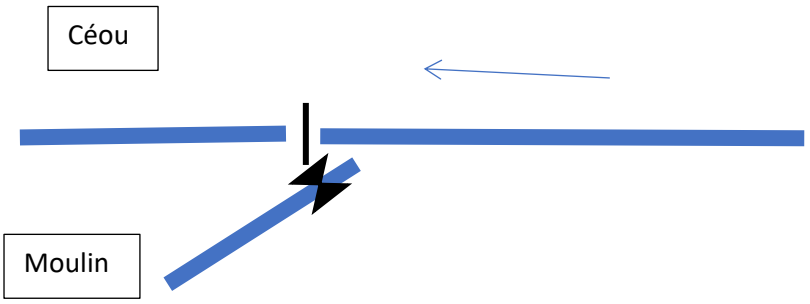
FICHE OUVRAGE	
1/Caractéristiques	
Commune	Bouzic / St Martiel de Nabirat
Coordonnées Lambert 93	X : 560791 / Y : 6404928
Altitude	115 m
Cours d'eau	Céou
Propriétaire	Vernet / Janis
Nombre de travées	
Largeur	5m
Longueur	15m
Hauteur	0.5 m
État	Moyen échancrure au centre de l'ouvrage
2/Géométrie de l'ouvrage

3/Observations particulières	
Granulométrie du radier	ras
Seuil	oui
Protection en pied d'ouvrage	non
Sensibilité de l'ouvrage aux embâcles	Faible (seuil = surverse)
Entretien	Faible, création d'une échancrure au centre de l'ouvrage
Usage	Nul
Franchissabilité	bonne
Ouvrages de franchissement (état, entretien...)	nul
4/ Morphodynamique	
Sensibilité des berges à l'érosion	ras
Sensibilité du lit à l'érosion	ras
Ripisylve	ras
	ras
5/Enjeux riverains	
Rive droite amont	Nul
Rive gauche amont	Nul
Rive droite aval	Nul
Rive gauche aval	Nul

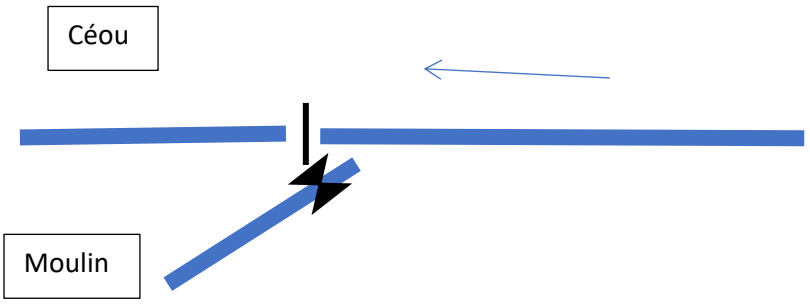
FICHE OUVRAGE	
1/Caractéristiques	
Commune	Bouzic
Coordonnées Lambert 93	X : 560101 / Y : 6404791
Altitude	113 m
Cours d'eau	Céou
Propriétaire	Trieu-Cuot
Nombre de travées	
Largeur	5m
Longueur	15m
Hauteur	3 m
État	Moyen érosion en pied d'ouvrage
2/Géométrie de l'ouvrage

3/Observations particulières	
Granulométrie du radier	ras
Seuil	oui
Protection en pied d'ouvrage	non
Sensibilité de l'ouvrage aux embâcles	Faible (seuil = surverse)
Entretien	Faible
Usage	probable
Franchissabilité	nul
Ouvrages de franchissement (état, entretien...)	nul
4/ Morphodynamique	
Sensibilité des berges à l'érosion	ras
Sensibilité du lit à l'érosion	Légère incision du lit visible à l'aval
Ripisylve	Partiellement dégradé
	ras
5/Enjeux riverains	
Rive droite amont	Nul
Rive gauche amont	Nul
Rive droite aval	Nul
Rive gauche aval	Moulin à proximité du seuil

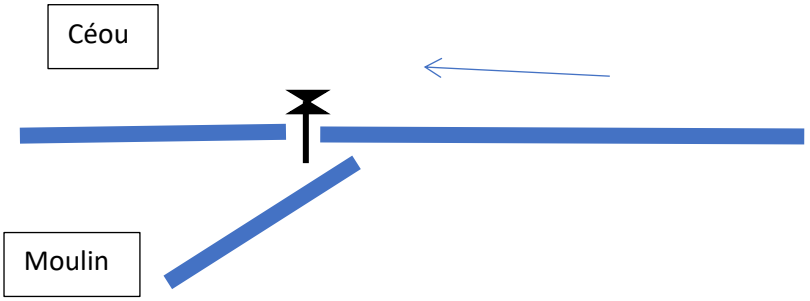
FICHE OUVRAGE	
1/Caractéristiques	
Commune	Bouzic
Coordonnées Lambert 93	X : 558763 / Y : 6404784
Altitude	108 m
Cours d'eau	Céou
Propriétaire	Gibert
Nombre de travées	
Largeur	5m
Longueur	25m
Hauteur	2 m
État	Moyen, embacles
2/Géométrie de l'ouvrage

3/Observations particulières	
Granulométrie du radier	ras
Seuil	oui
Protection en pied d'ouvrage	non
Sensibilité de l'ouvrage aux embâcles	Faible (seuil = surverse)
Entretien	nul
Usage	probable
Franchissabilité	faible
Ouvrages de franchissement (état, entretien...)	nul
4/ Morphodynamique	
Sensibilité des berges à l'érosion	ras
Sensibilité du lit à l'érosion	ras
Ripisylve	ras
	ras
5/Enjeux riverains	
Rive droite amont	Nul
Rive gauche amont	Nul
Rive droite aval	Nul
Rive gauche aval	Nul

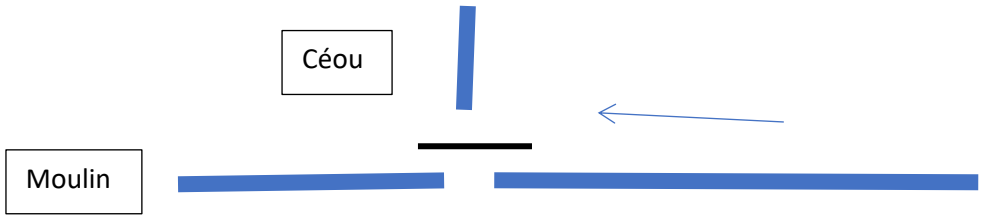
FICHE OUVRAGE	
1/Caractéristiques	
Commune	Daglan
Coordonnées Lambert 93	X : 558137 / Y : 6406022
Altitude	102 m
Cours d'eau	Céou
Propriétaire	Chodjai
Nombre de travées	
Largeur	5m
Longueur	15m
Hauteur	1 m
État	Moyen quelques pierres manquantes
2/Géométrie de l'ouvrage

3/Observations particulières	
Granulométrie du radier	ras
Seuil	oui
Protection en pied d'ouvrage	non
Sensibilité de l'ouvrage aux embâcles	Faible (seuil = surverse)
Entretien	Nul embâcle important en aval
Usage	probable
Franchissabilité	faible
Ouvrages de franchissement (état, entretien...)	nul
4/ Morphodynamique	
Sensibilité des berges à l'érosion	Erosion visible en aval du seuil
Sensibilité du lit à l'érosion	Incision du lit en aval de l'embâcle
Ripisylve	Etat acceptable
	ras
5/Enjeux riverains	
Rive droite amont	Nul
Rive gauche amont	Nul
Rive droite aval	Nul
Rive gauche aval	Nul

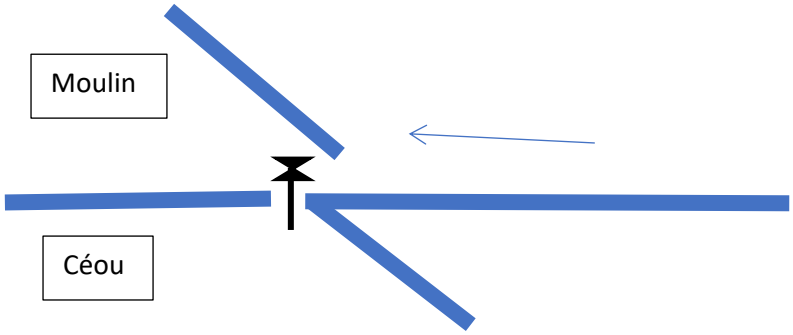
FICHE OUVRAGE	
1/Caractéristiques	
Commune	Daglan
Coordonnées Lambert 93	X : 557529 / Y : 6406830
Altitude	98 m
Cours d'eau	Céou
Propriétaire	Commune de St Denis (92)
Nombre de travées	
Largeur	15m
Longueur	35m
Hauteur	4 m
État	Moyen pierres manquantes
2/Géométrie de l'ouvrage

3/Observations particulières	
Granulométrie du radier	ras
Seuil	oui
Protection en pied d'ouvrage	non
Sensibilité de l'ouvrage aux embâcles	Faible (seuil = surverse)
Entretien	faible
Usage	Oui prise d'eau incendie
Franchissabilité	faible
Ouvrages de franchissement (état, entretien...)	nul
4/ Morphodynamique	
Sensibilité des berges à l'érosion	ras
Sensibilité du lit à l'érosion	ras
Ripisylve	ras
	ras
5/Enjeux riverains	
Rive droite amont	Nul
Rive gauche amont	Nul
Rive droite aval	Nul
Rive gauche aval	Nul

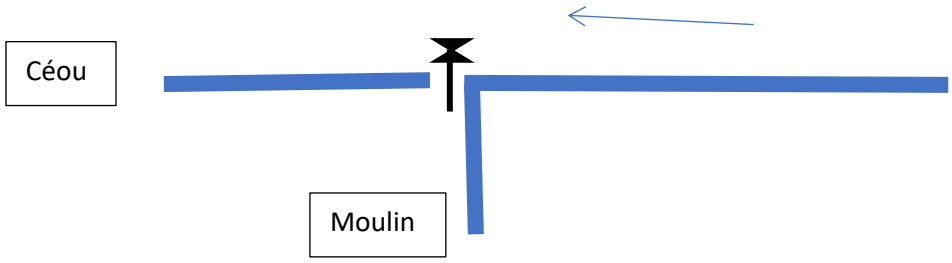
FICHE OUVRAGE	
1/Caractéristiques	
Commune	Daglan
Coordonnées Lambert 93	X : 557346 / Y : 6406166
Altitude	98 m
Cours d'eau	Céou
Propriétaire	Laudy
Nombre de travées	
Largeur	5m
Longueur	25m
Hauteur	4 m
État	bon
2/Géométrie de l'ouvrage

3/Observations particulières	
Granulométrie du radier	ras
Seuil	oui
Protection en pied d'ouvrage	non
Sensibilité de l'ouvrage aux embâcles	Faible (seuil = surverse)
Entretien	ok
Usage	Oui
Franchissabilité	Quasi nul
Ouvrages de franchissement (état, entretien...)	nul
4/ Morphodynamique	
Sensibilité des berges à l'érosion	Erosion visible en amont rive droite
Sensibilité du lit à l'érosion	ras
Ripisylve	ras
	ras
5/Enjeux riverains	
Rive droite amont	Nul
Rive gauche amont	Habitation
Rive droite aval	Nul
Rive gauche aval	Habitation

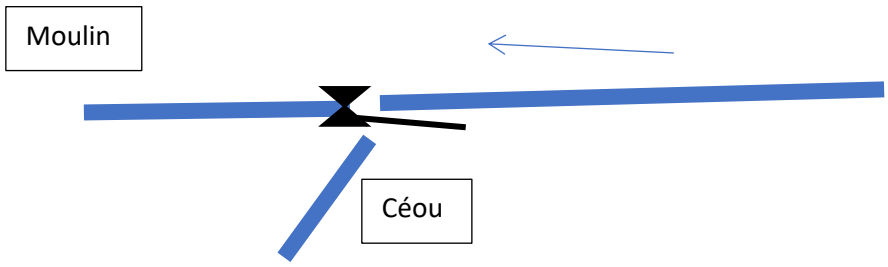
FICHE OUVRAGE	
1/Caractéristiques	
Commune	Daglan
Coordonnées Lambert 93	X : 557121 / Y : 6406759
Altitude	94 m
Cours d'eau	Céou
Propriétaire	Carden
Nombre de travées	
Largeur	15m
Longueur	35m
Hauteur	3 m
État	bon
2/Géométrie de l'ouvrage

3/Observations particulières	
Granulométrie du radier	ras
Seuil	oui
Protection en pied d'ouvrage	non
Sensibilité de l'ouvrage aux embâcles	Faible (seuil = surverse)
Entretien	ok
Usage	? alimentation du bief mais aucune restitution d'eau au milieu, sortie du canal de fuite à sec.
Franchissabilité	Quasi nul
Ouvrages de franchissement (état, entretien...)	nul
4/ Morphodynamique	
Sensibilité des berges à l'érosion	ras
Sensibilité du lit à l'érosion	ras
Ripisylve	Ripisylve absente en aval du seuil en rive droite, en rive gauche ripisylve éparse
	ras
5/Enjeux riverains	
Rive droite amont	Habitations
Rive gauche amont	Habitations
Rive droite aval	Nul
Rive gauche aval	Bâtiment et Chemin communal

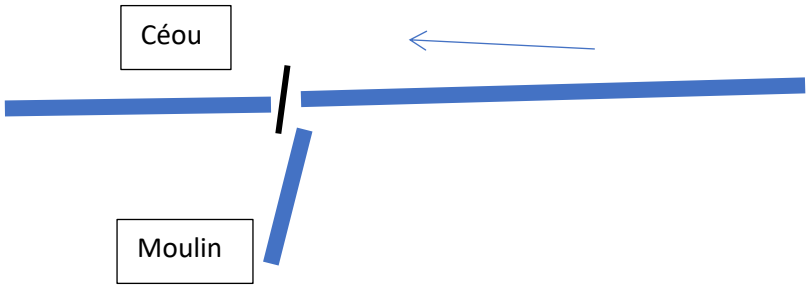
FICHE OUVRAGE	
1/Caractéristiques	
Commune	Daglan
Coordonnées Lambert 93	X : 557252 / Y : 6407370
Altitude	92 m
Cours d'eau	Céou
Propriétaire	Laurent
Nombre de travées	
Largeur	10m
Longueur	25m
Hauteur	3 m
État	Correct, encoche au centre Q reservé
2/Géométrie de l'ouvrage

3/Observations particulières	
Granulométrie du radier	ras
Seuil	oui
Protection en pied d'ouvrage	non
Sensibilité de l'ouvrage aux embâcles	Faible (seuil = surverse)
Entretien	ok
Usage	Oui alimentation moulin de Cuzoul et alimentation de parcelles agricoles
Franchissabilité	Quasi nul
Ouvrages de franchissement (état, entretien...)	nul
4/ Morphodynamique	
Sensibilité des berges à l'érosion	Erosion visible en amont et en aval rive gauche
Sensibilité du lit à l'érosion	ras
Ripisylve	Ripisylve absente en amont du seuil en rive gauche
	ras
5/Enjeux riverains	
Rive droite amont	nul
Rive gauche amont	Centre equestre
Rive droite aval	Nul
Rive gauche aval	nul

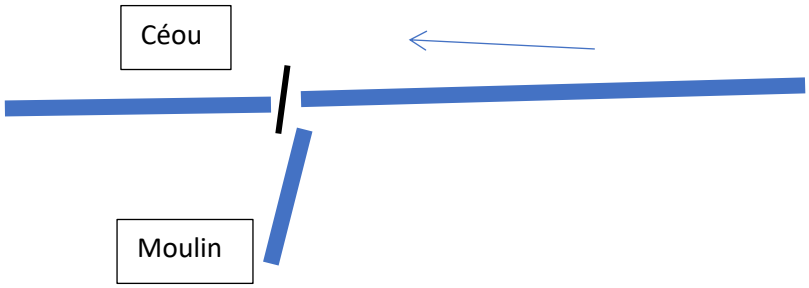
FICHE OUVRAGE	
1/Caractéristiques	
Commune	Daglan
Coordonnées Lambert 93	X : 555968 / Y : 6408324
Altitude	86 m
Cours d'eau	Céou
Propriétaire	Armagnac
Nombre de travées	
Largeur	10m
Longueur	25m
Hauteur	3 m
État	Correct
2/Géométrie de l'ouvrage

3/Observations particulières	
Granulométrie du radier	ras
Seuil	oui
Protection en pied d'ouvrage	Oui en rive droite
Sensibilité de l'ouvrage aux embâcles	Faible (seuil = surverse)
Entretien	ok
Usage	Oui alimentation moulin de Paulhiac et alimentation de parcelles agricoles
Franchissabilité	Quasi nul
Ouvrages de franchissement (état, entretien...)	nul
4/ Morphodynamique	
Sensibilité des berges à l'érosion	ras
Sensibilité du lit à l'érosion	ras
Ripisylve	Ripisylve absente en rive droite (plantation prévu)
	ras
5/Enjeux riverains	
Rive droite amont	nul
Rive gauche amont	nul
Rive droite aval	Nul
Rive gauche aval	nul

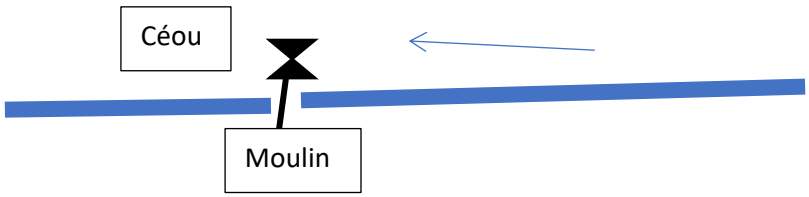
FICHE OUVRAGE	
1/Caractéristiques	
Commune	Castelnaud la Chapelle
Coordonnées Lambert 93	X : 554080 / Y : 6413957
Altitude	68 m
Cours d'eau	Céou
Propriétaire	Carves / Palluat
Nombre de travées	
Largeur	5m
Longueur	40m
Hauteur	2.5 m
État	Correct
2/Géométrie de l'ouvrage

3/Observations particulières	
Granulométrie du radier	ras
Seuil	oui
Protection en pied d'ouvrage	Oui en rive droite
Sensibilité de l'ouvrage aux embâcles	Faible (seuil = surverse)
Entretien	ok
Usage	?
Franchissabilité	Quasi nul
Ouvrages de franchissement (état, entretien...)	nul
4/ Morphodynamique	
Sensibilité des berges à l'érosion	ras
Sensibilité du lit à l'érosion	ras
Ripisylve	Ripisylve faible en rive droite jardin
	ras
5/Enjeux riverains	
Rive droite amont	Pont communal
Rive gauche amont	Pont communal et route (départementale)
Rive droite aval	Habitation
Rive gauche aval	nul

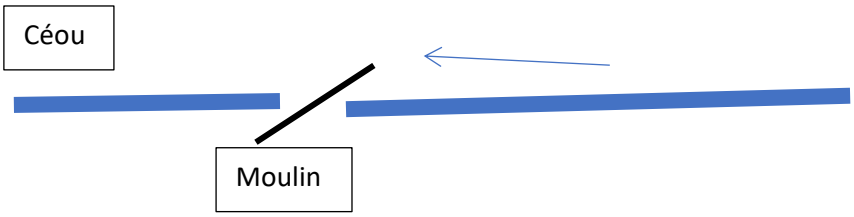
FICHE OUVRAGE	
1/Caractéristiques	
Commune	Castelnaud la Chapelle
Coordonnées Lambert 93	X : 554133 / Y : 6414246
Altitude	66 m
Cours d'eau	Céou
Propriétaire	Carves
Nombre de travées	
Largeur	10m
Longueur	65m
Hauteur	1 m
État	Correct, encoche au centre Q reservé
2/Géométrie de l'ouvrage

3/Observations particulières	
Granulométrie du radier	ras
Seuil	oui
Protection en pied d'ouvrage	non
Sensibilité de l'ouvrage aux embâcles	Faible (seuil = surverse)
Entretien	ok
Usage	Oui 3 meules, projet de micro turbine
Franchissabilité	bonne
Ouvrages de franchissement (état, entretien...)	nul
4/ Morphodynamique	
Sensibilité des berges à l'érosion	non
Sensibilité du lit à l'érosion	ras
Ripisylve	Ripisylve absente en aval du moulin (jardin)
	ras
5/Enjeux riverains	
Rive droite amont	nul
Rive gauche amont	nul
Rive droite aval	Nul
Rive gauche aval	nul
