INVENTAIRE DES MOULINS DE TARN ET GARONNE

septembre 1999

INVENTAIRE DU PETIT PATRIMOINE LIE A L'EAU

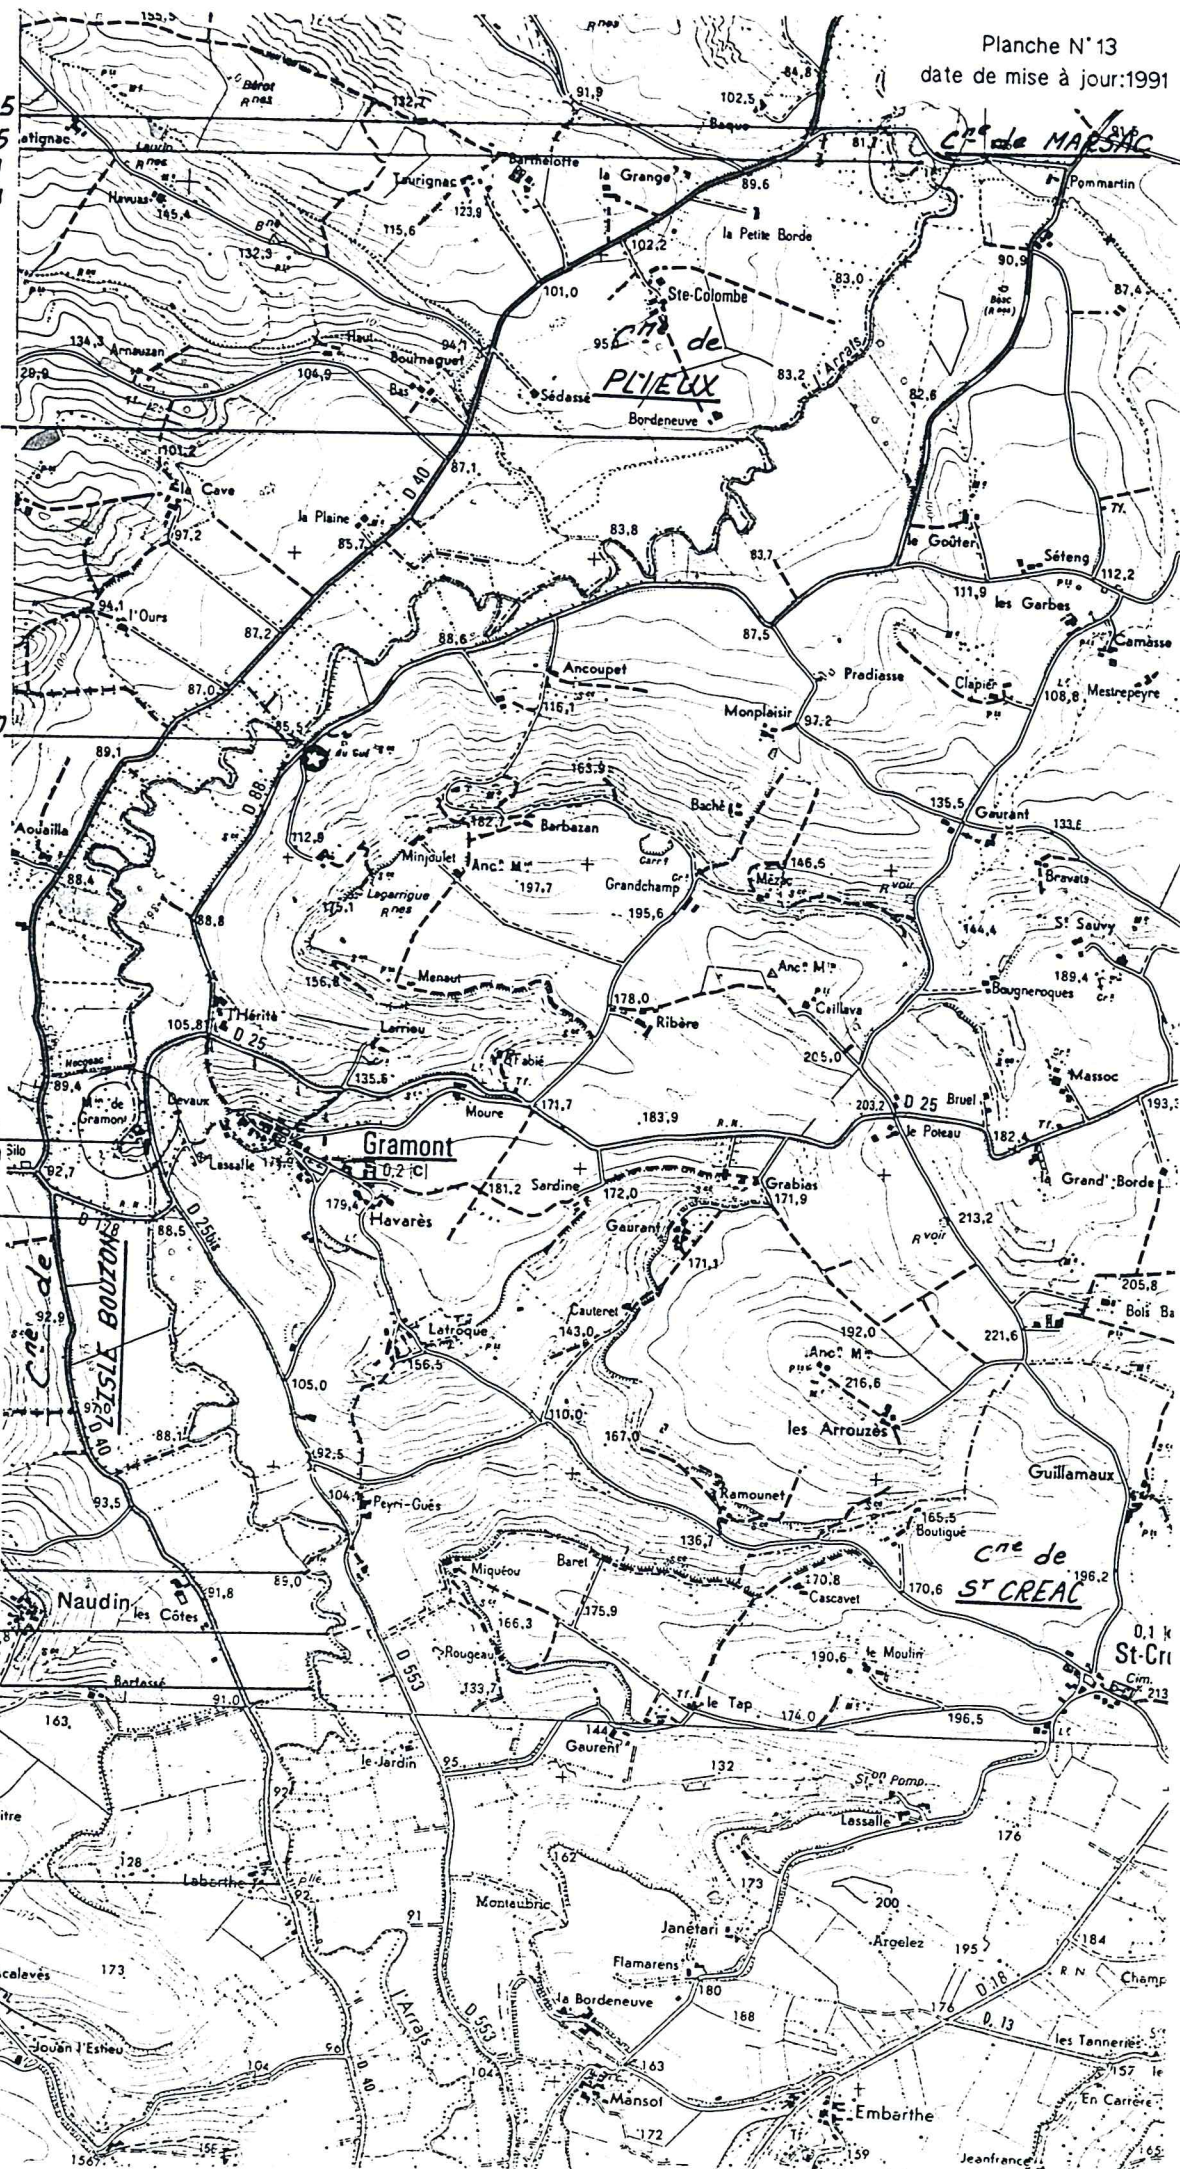
Pont 106.45
Barrage 106.15
c^{te} ancien bge: 81.59
c^{te} nouveau seuil: 80.64
H: 0,65
L. commune

Barrage 99.60
c^{te} PE: 85.83 (1.00m)
H: 0.40
Pont 99.30

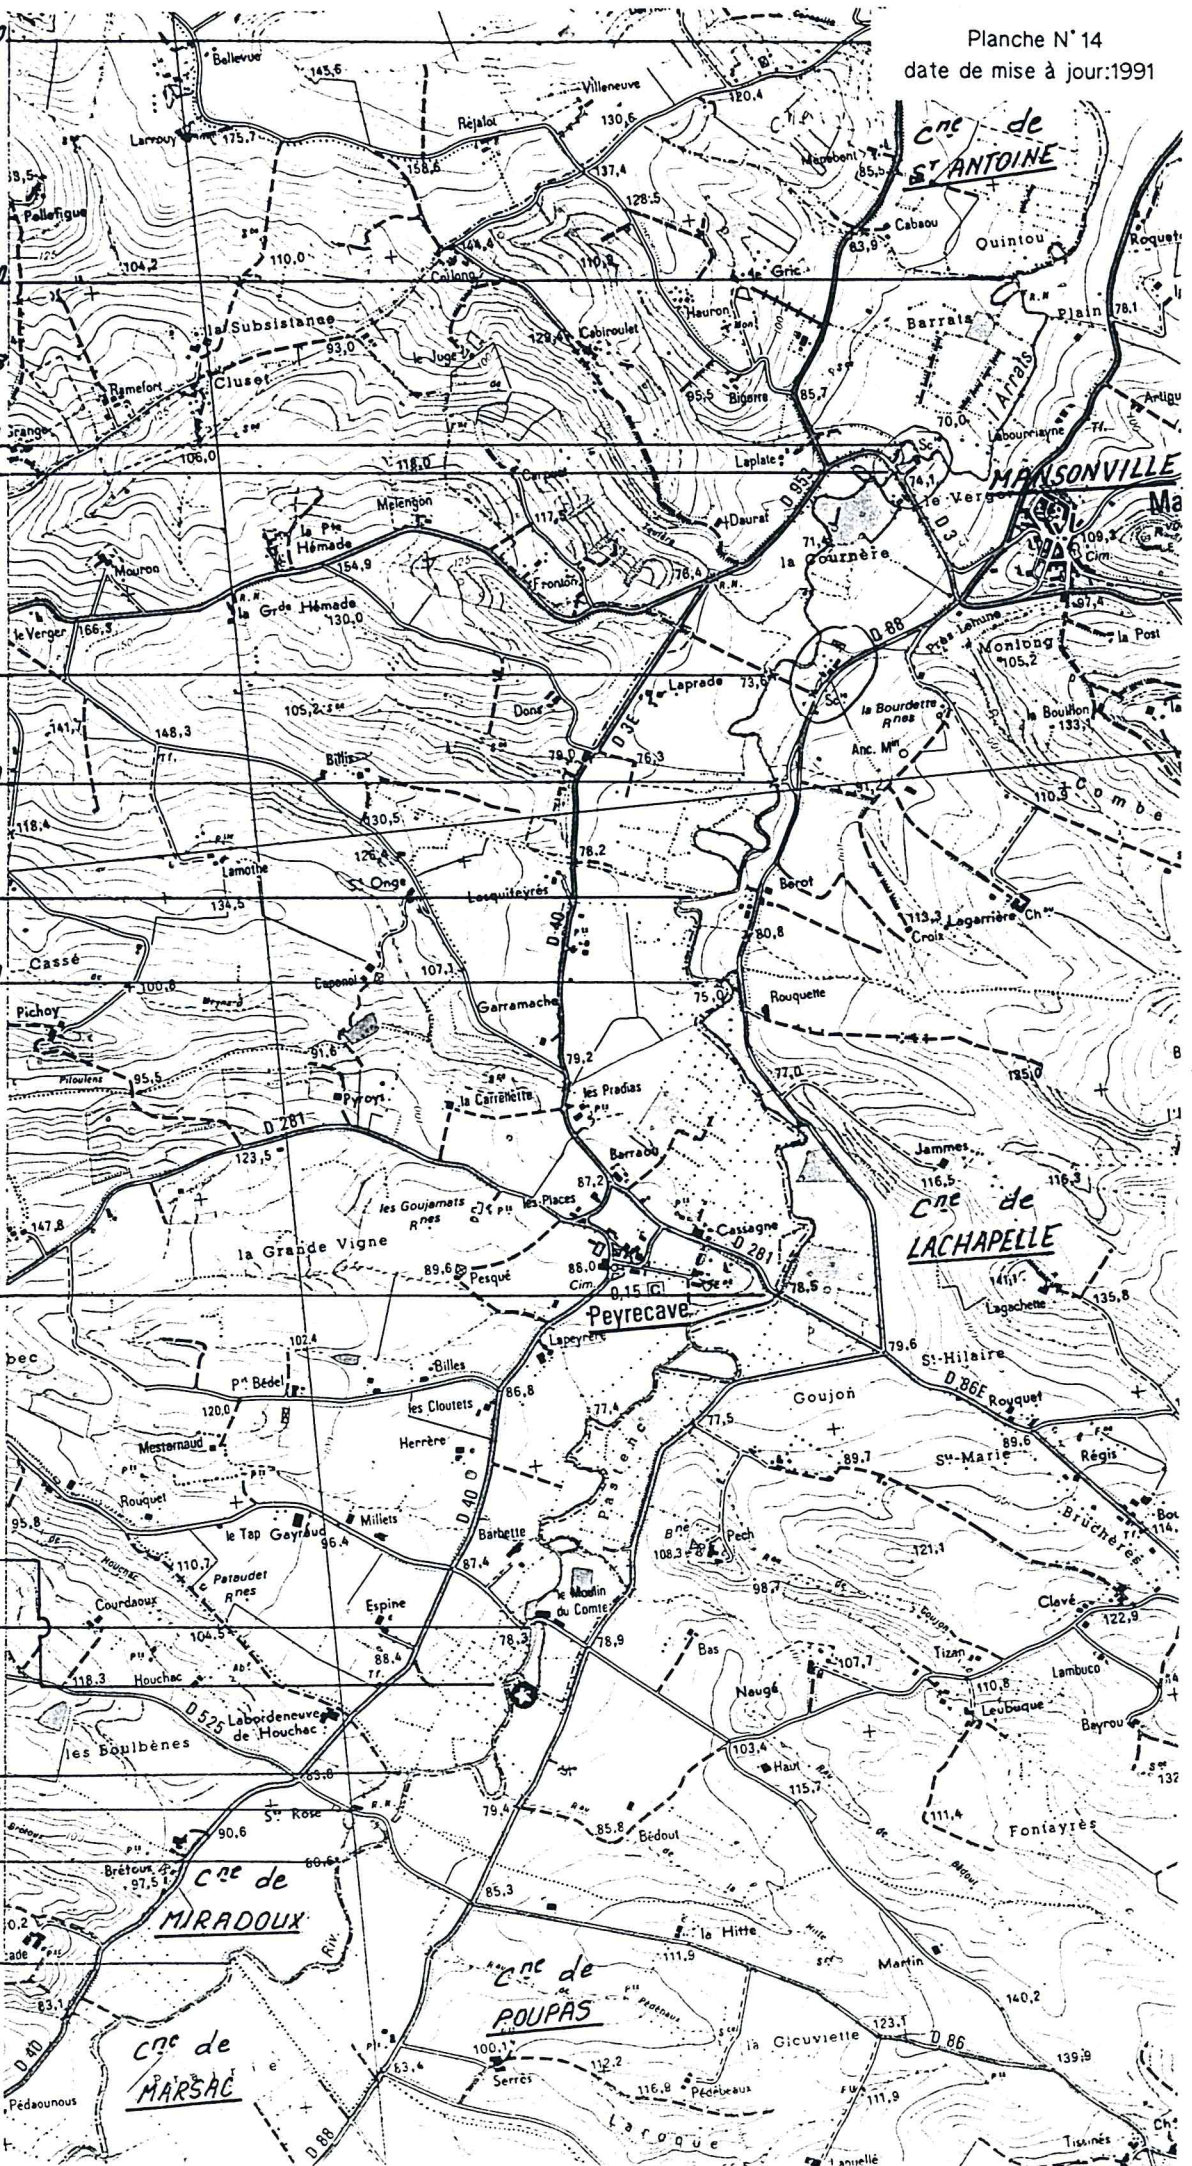
Barrage 119.50
c^{te} PE: 67.21
H: 1.70 m

c^{te} PE ancien bge: 70.08
H: 1.70 m

Pont 115.80
Barrage c^{te} PE: 72.22
H: 2.10 m

Pont 110.75
Barrage c^{te} ancien bge: 76.99
h clopet: 1.50
H: 2.15 m

Barrage c^{te} ancien bge: 79.27
c^{te} nouveau seuil: 78.57
H: 2.30 m

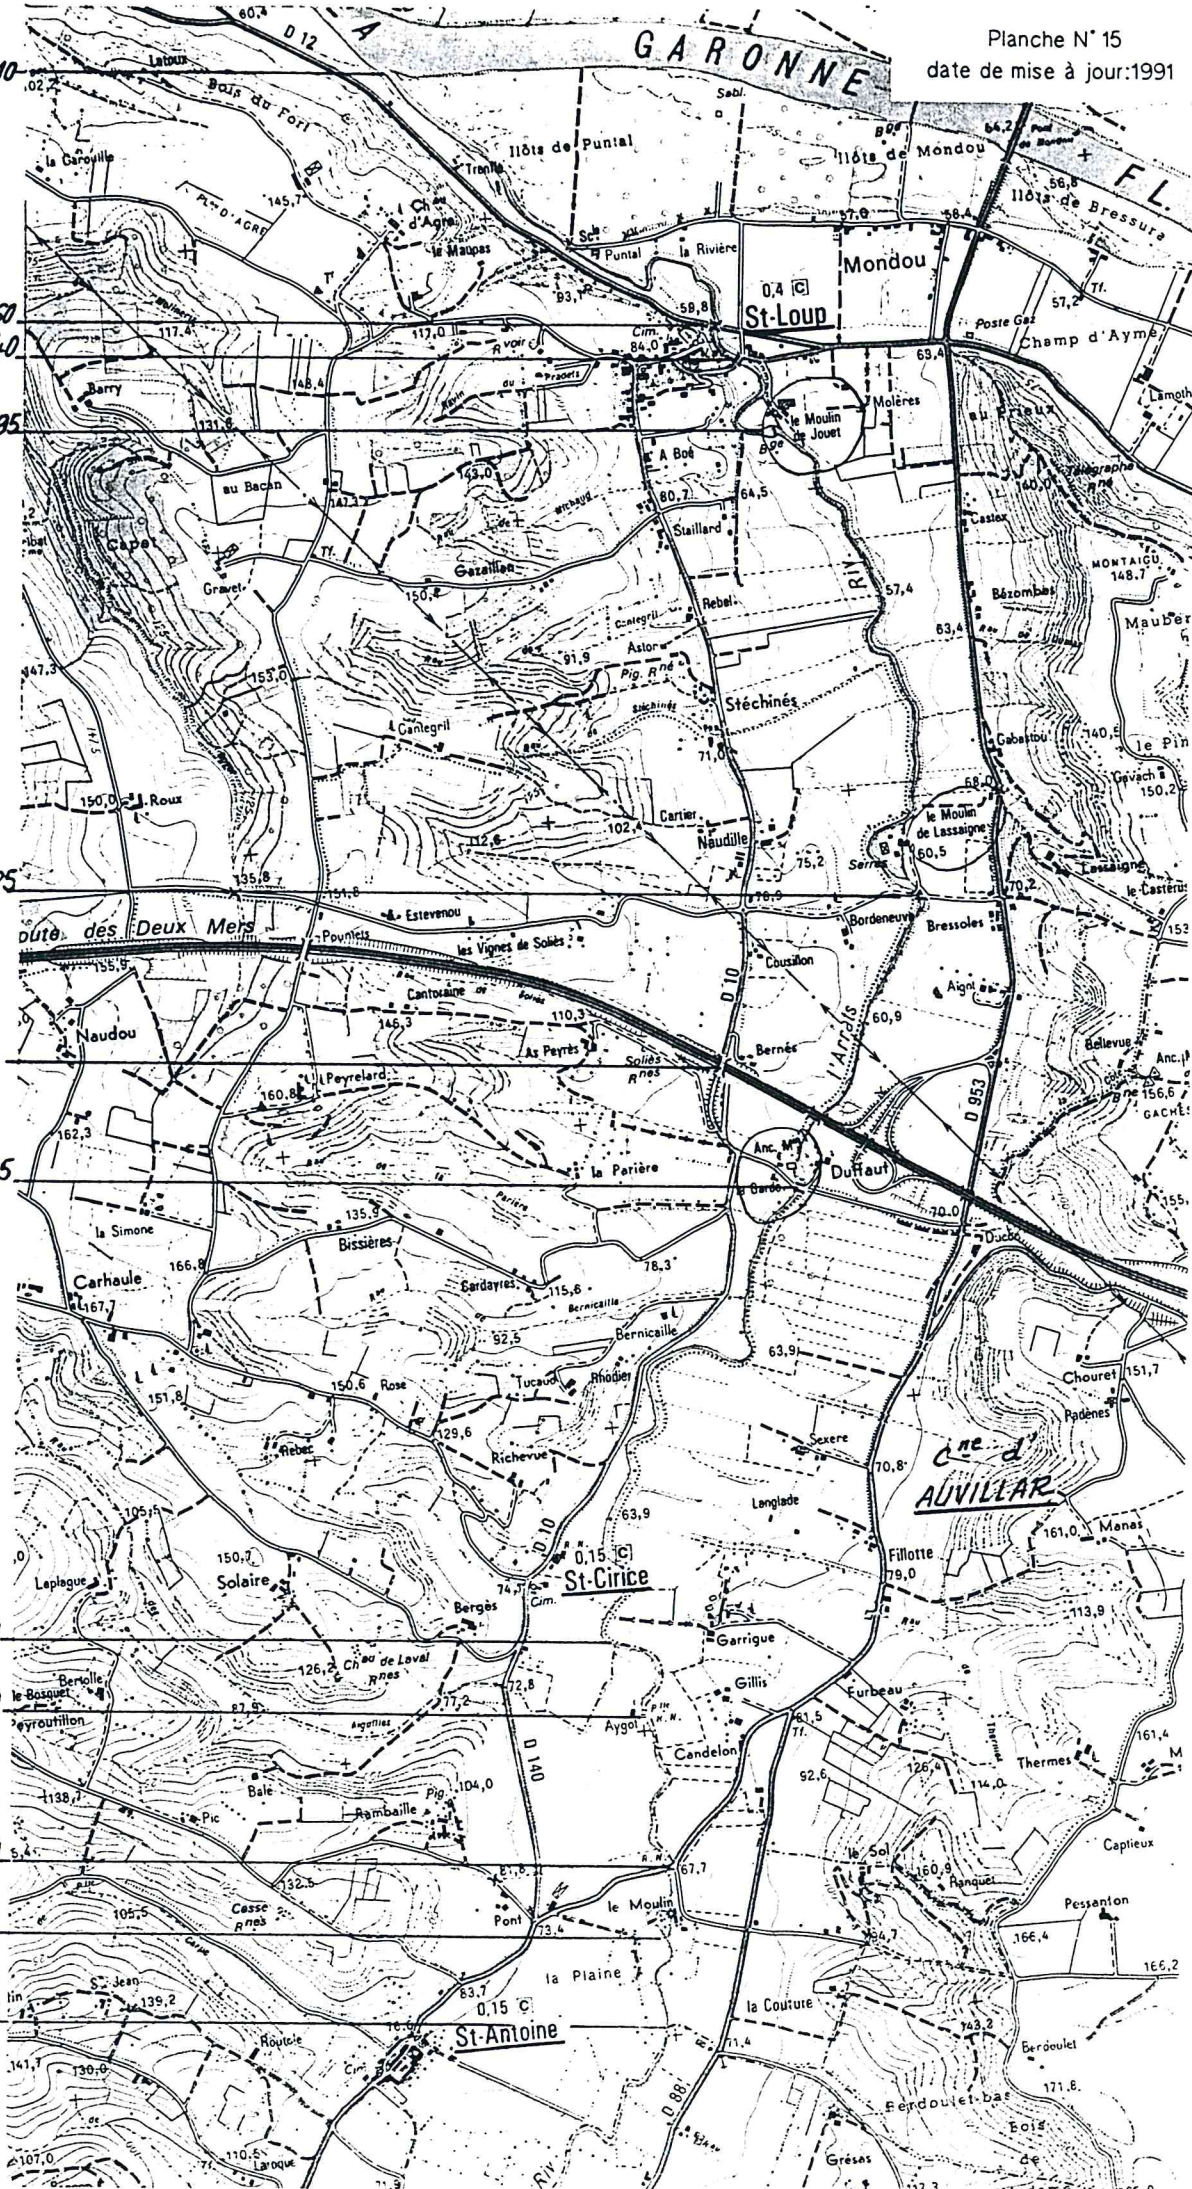
Barrage 126.95
Cte PE: 54.94
H: 2.25 m

Pont 125.25
Barrage
Cte PE: 58.20
H: 3.80 m

L. commune
Pont 124.15
Barrage
Cte PE: 61.18
H: 2.35 m

Pont L. D^c 121.30
St. Jaugeage C.A.R.G
O éch: 62.03
Barrage 121.15
Cte PE: 65.31
h clapet: 1.50 m
H: 3.20 m
Limite D^T 120.80
