**POLITIQUE DEPARTEMENTALE
DE VALORISATION
DES MOULINS DE TARN-ET-GARONNE**

**Extrait de l'étude-test :
les cantons de Caylus et Saint Antonin N.V.**

**Conseil d'Architecture, d'Urbanisme et d'Environnement
de Tarn-et-Garonne**

FICHE DE PRE-DIAGNOSTIC

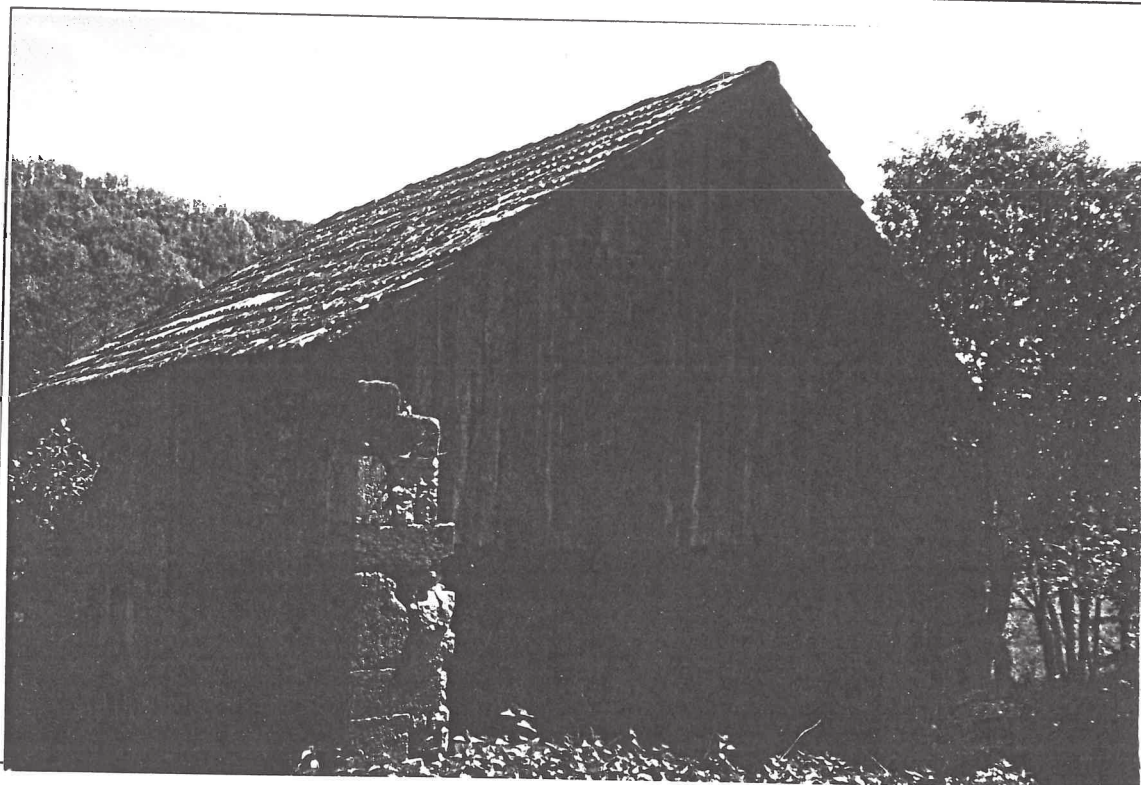
VUE
GENERALE

Forme : 1 bâtiment à peu près rectangulaire

Etat général : assez bon

Type d'équipement : mécanisme de la scierie
(poulies, scies...)

Matériaux : murs gouttereaux : calcaire, murs pignon :
bardage bois, toiture : tuiles mécaniques

Particularités : moulin transformé en scierie

APPRECIATION GENERALE (faisabilité) : bâtiment d'intérêt moyen, aspect améliorable, transformation en scierie d'intérêt ethnologique

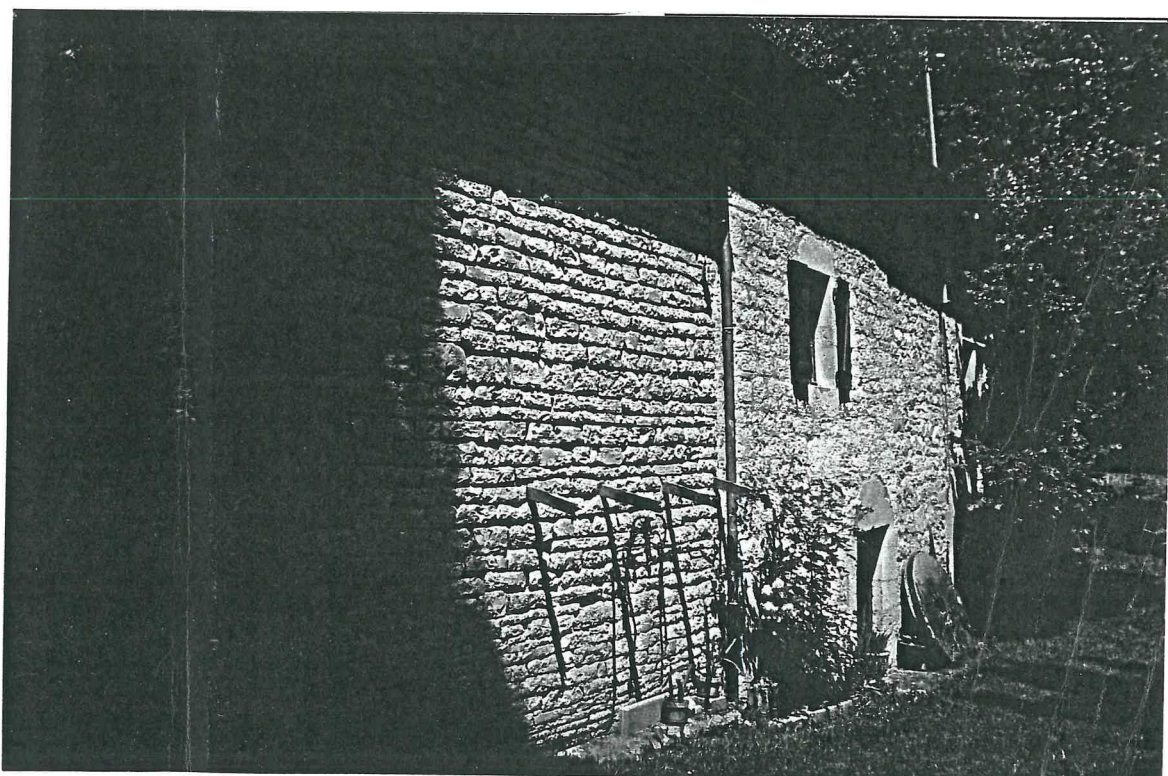
VUE
GENERALE

Forme : bâtiment allongé à 2 eaux

Etat général : bon, restauré pour habitation, plancher hourdis mais façade avec éléments médiévaux

Type d'équipement : meules déplacées mais existantes, le propriétaire conserve les éléments

Matériaux : pierre calcaire pour les murs + grès aux encadrements - toiture tuile plate (refaite)

Datation : éléments XV^e et XVI^e (porte, fenêtre à meneau XVI^e, portail)

Particularités : entrée d'eau intéressante - moulin à farine et à huile - dépendait du château

PROJET DU PROPRIETAIRE : remettre en eau le bief et la retenue conjointement avec Monsieur Falguières propriétaire de la mouline au-dessus - pas de projet touristique mais accueillant

APPRECIATION GENERALE (faisabilité) : personnes très attachées à la qualité de l'environnement et au patrimoine - remise en eau intéressante

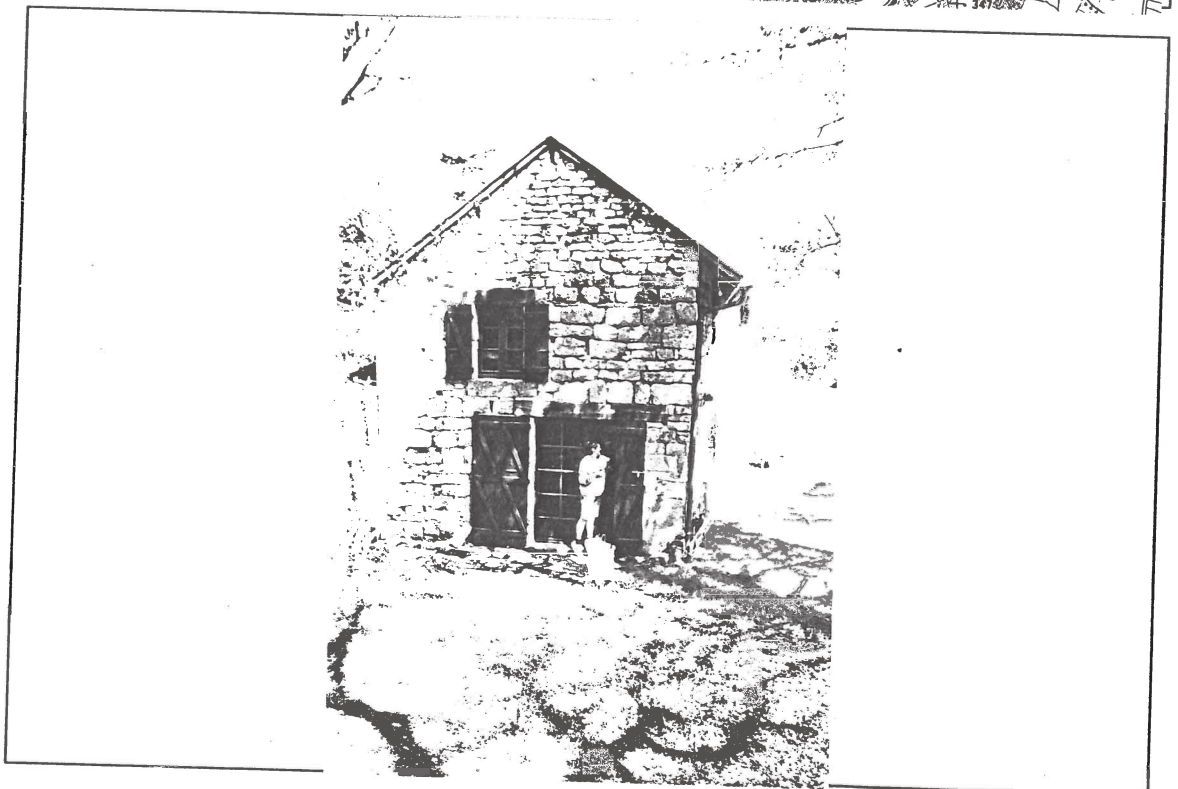
VUE
GENERALE

Forme : petit bâtiment isolé de plan rectangulaire

Etat général : restauré, résidence secondaire

Type d'équipement : axe vertical visible

Matériaux : calcaire du Causse ; toiture en ardoise
à l'origine lauze

Datation : 1553 (entrée)

APPRECIATION GENERALE (faisabilité) : intéressante "mouline" ; à inscrire dans un circuit de découverte

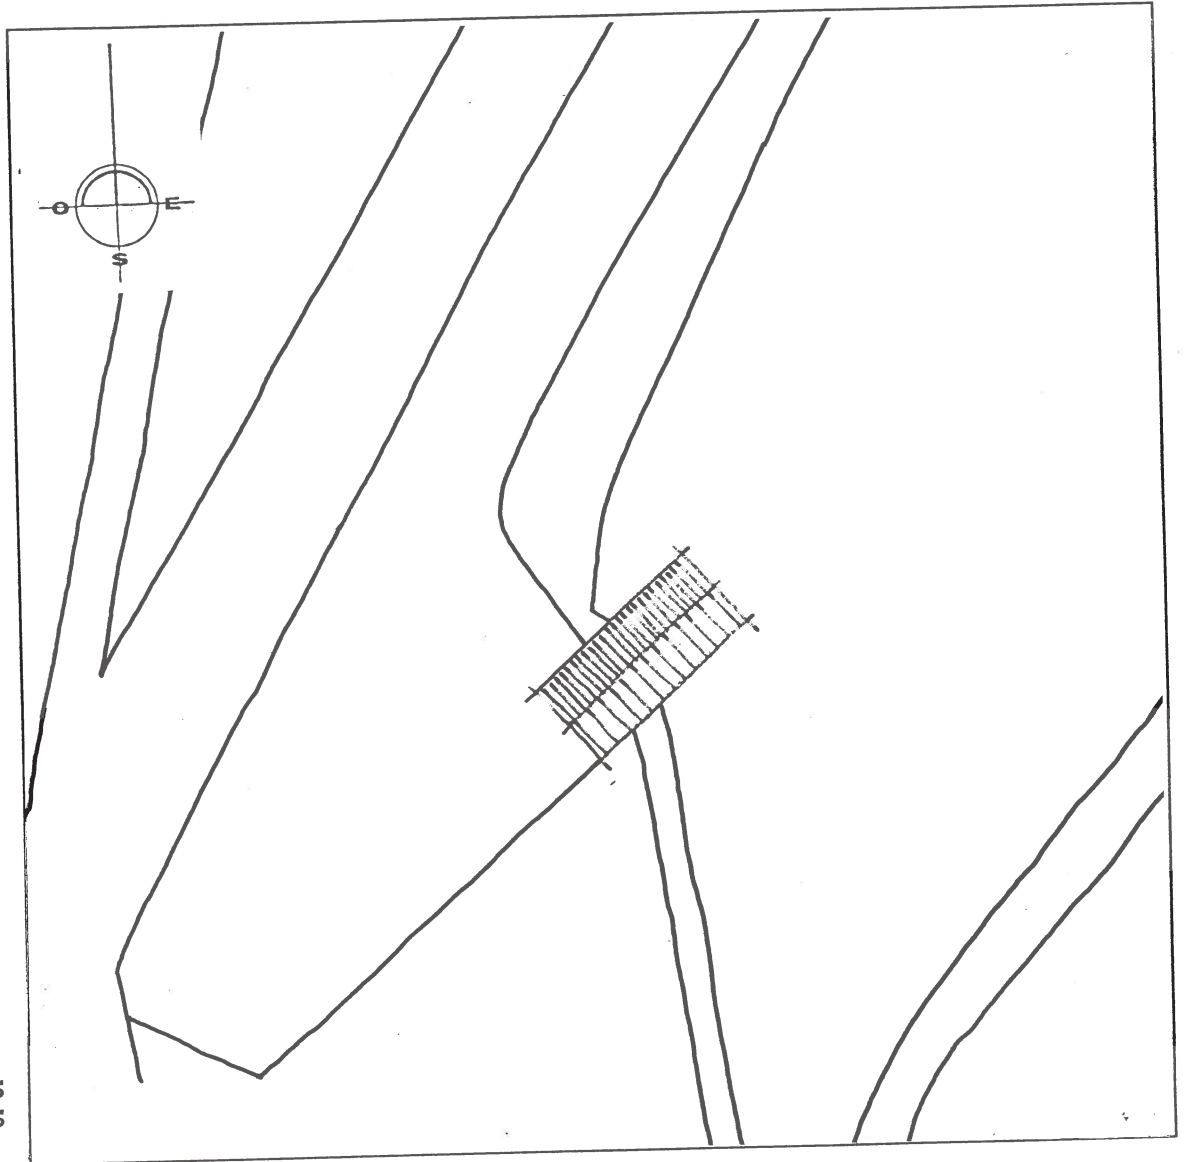
Particularités : mouline dépendant du moulin de
Lesperty

PROJET DU PROPRIETAIRE : résidence secondaire ; ouvert aux visiteurs de passage

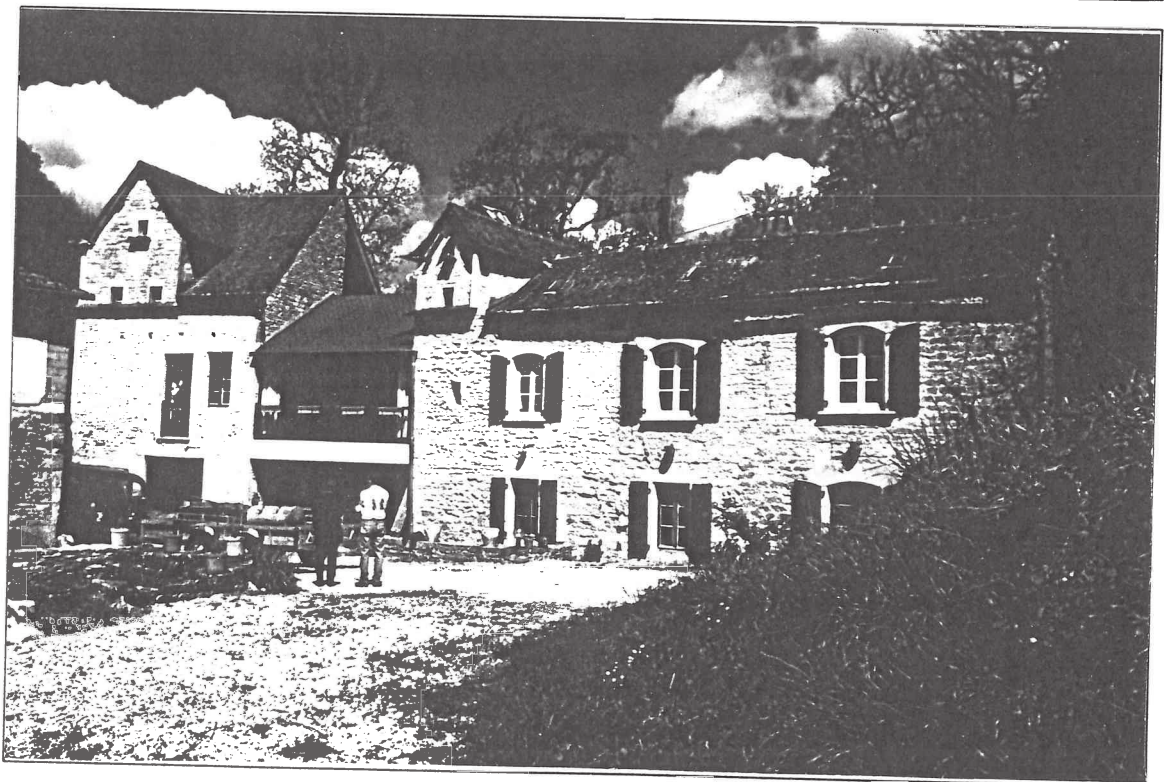
VUE
GENERALE

Forme : 2 bâtiments sur plan rectangulaire,
2 niveaux reliés récemment

Matériaux : calcaire (jaune), aujourd'hui pierre
apparente, toiture ardoise en écaille

Datation : partie ancienne XIV^e/XV^e, puis 1787 (clé) ;
liaison récente entre 2 parties

Etat général : restauré et habité à l'année, très bon
état ; peu remanié

Type d'équipement : mécanisme intact ;
axe vertical, meule

APPRECIATION GENERALE (faisabilité) : très intéressant à inscrire dans un circuit de découverte ; restauration de grande qualité même si les enduits ont disparu ; éléments médiévaux

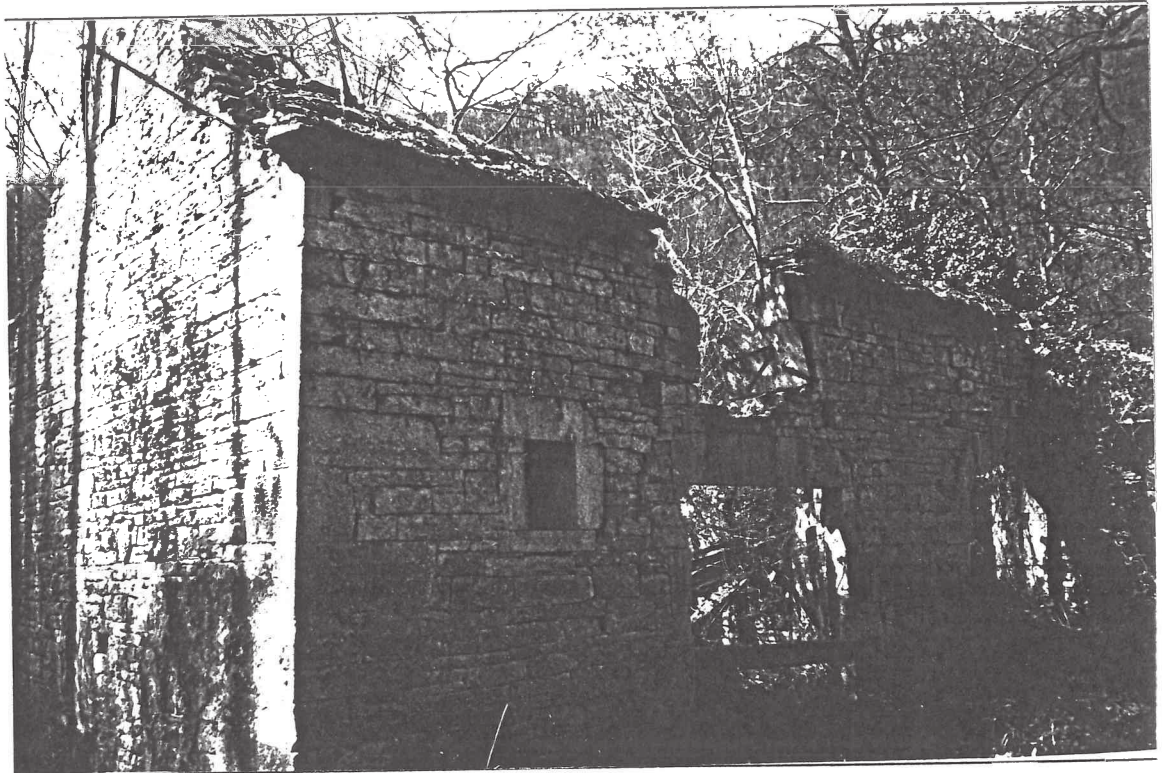
VUE
GENERALE

Forme : 2 bâtiments de petite dimension

Etat général : délabré, toiture effondrée

Type d'équipement : meules recouvertes par les parties de charpente écroulée, infiltrations

Matériaux : calcaire ; toiture lauze ? effondrée

APPRECIATION GENERALE (faisabilité) : simples vestiges à visiter après sécurisation

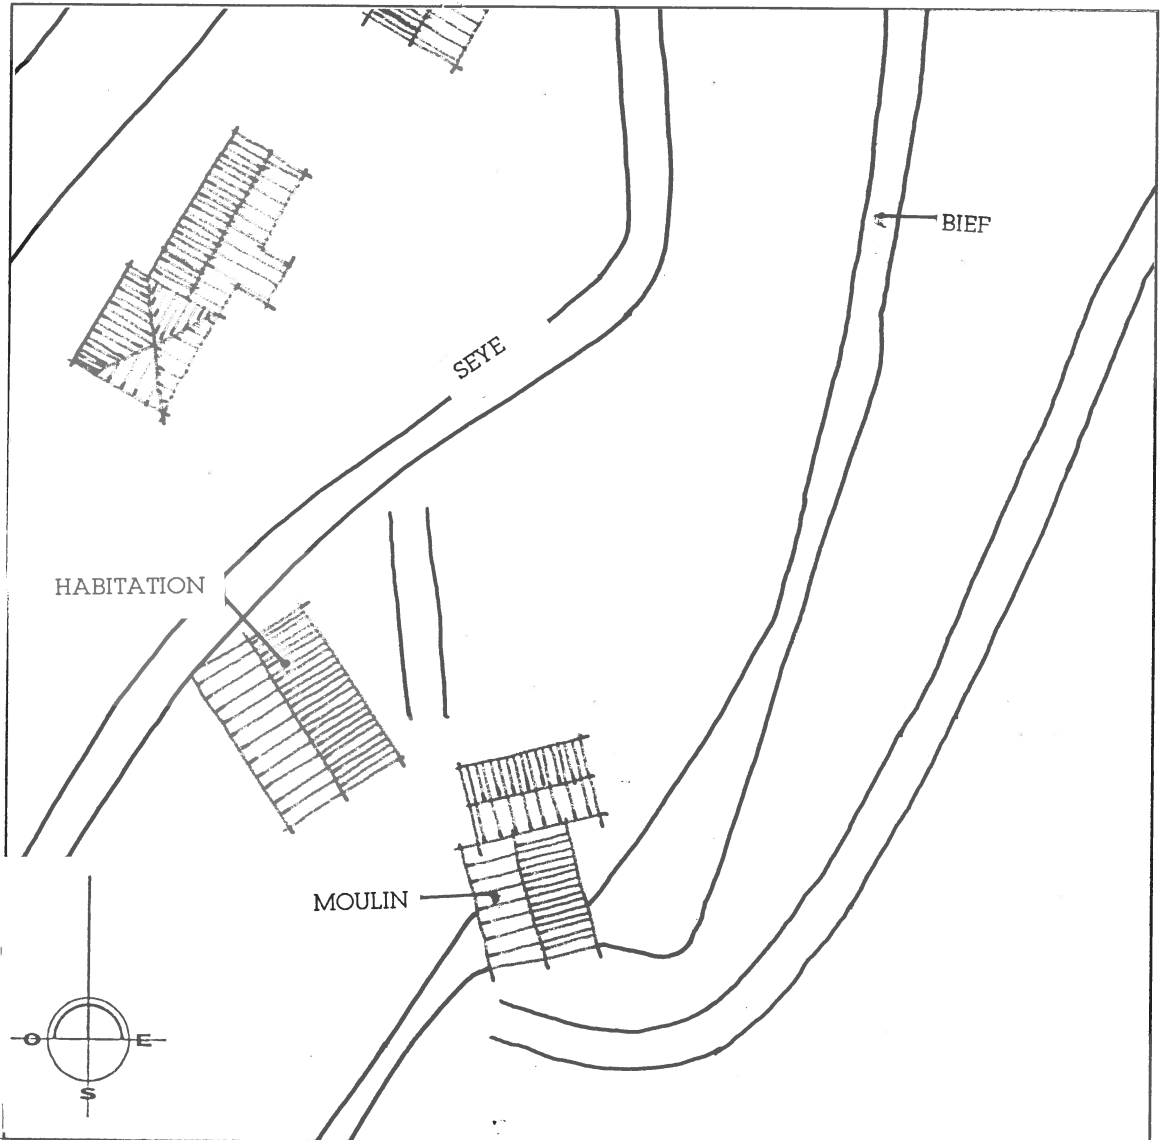
Datation : 1809 (maison)

Particularités : moulin + maison meunière
