**POLITIQUE DEPARTEMENTALE
DE VALORISATION
DES MOULINS DE TARN-ET-GARONNE**

**Extrait de l'étude-test :
les cantons de Caylus et Saint Antonin N.V.**

FICHE DE PRE-DIAGNOSTIC

COMMUNE : PUYLAGARDE

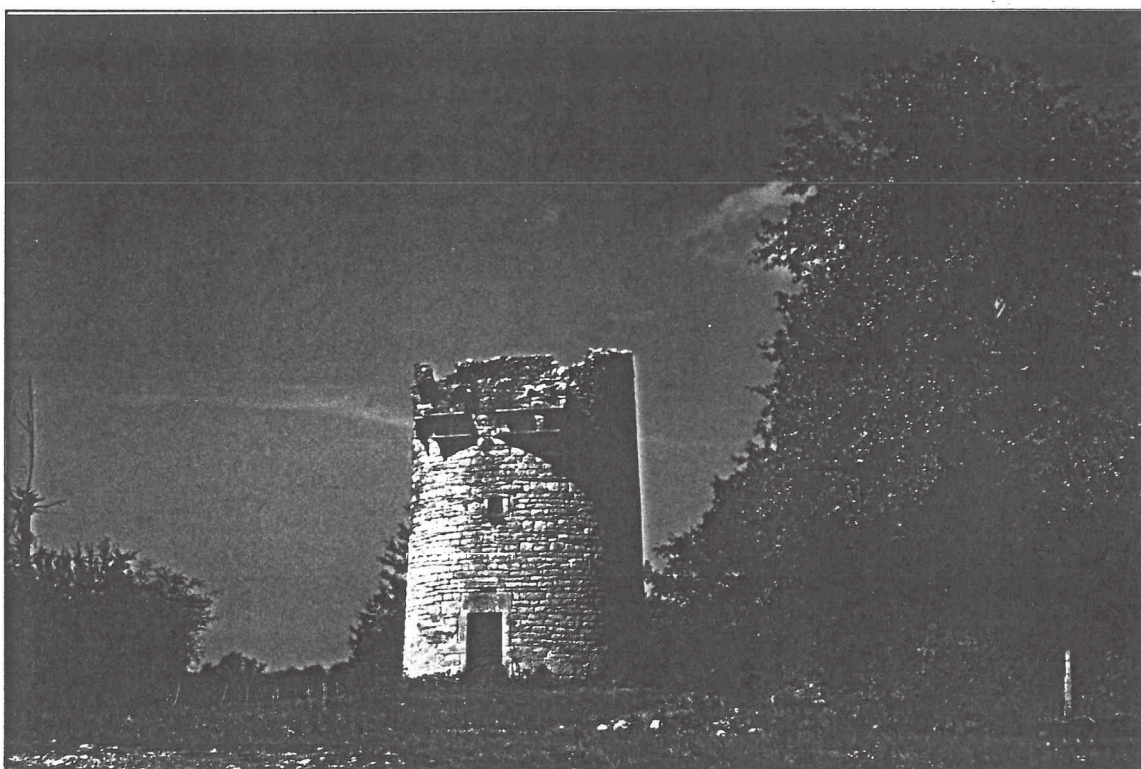
VUE
GENERALE

Forme : circulaire

Etat général : poutres et partie supérieure du mur effondrées (1 m environ)

Matériaux : moellons calcaires (grand appareil à la base)

Datation : 1768

Particularités : grand moulin, fût en bon état

PROJET DU PROPRIETAIRE : souhaiterait le mettre hors d'eau et le consolider (assises supérieures) pour le rendre plus sûr et l'ouvrir à la visite. Possibilité d'un aménagement paysager et accès indépendant existant favorables à ce projet. Matériau sur place à réemployer.

APPRECIATION GENERALE (faisabilité) : possibilité de restauration car la tour (1715) est belle et peu dégradée (partiellement en couronne). Les dimensions importantes en diamètre et hauteur sont un atout supplémentaire pour le faire visiter. A noter la proximité de bâtiments agricoles immenses et disgracieux qui peuvent gêner lors de visites touristiques. Un accès indépendant mène depuis la route directement au moulin.

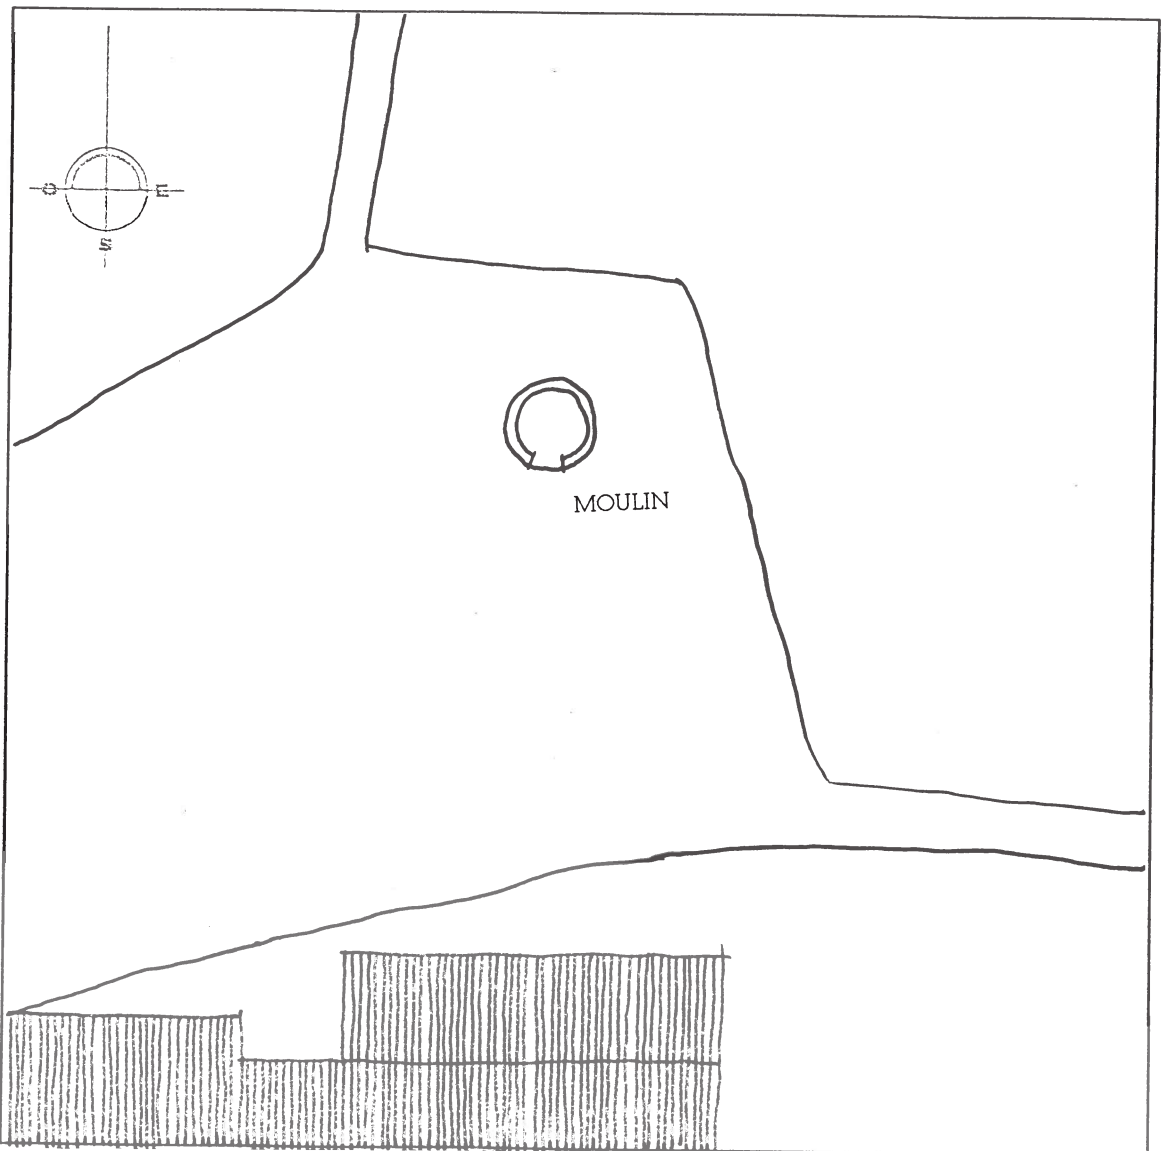
DOCUMENTS
GRAPHIQUES
Ech : 1/500

Superficie : 29,34 m² au sol

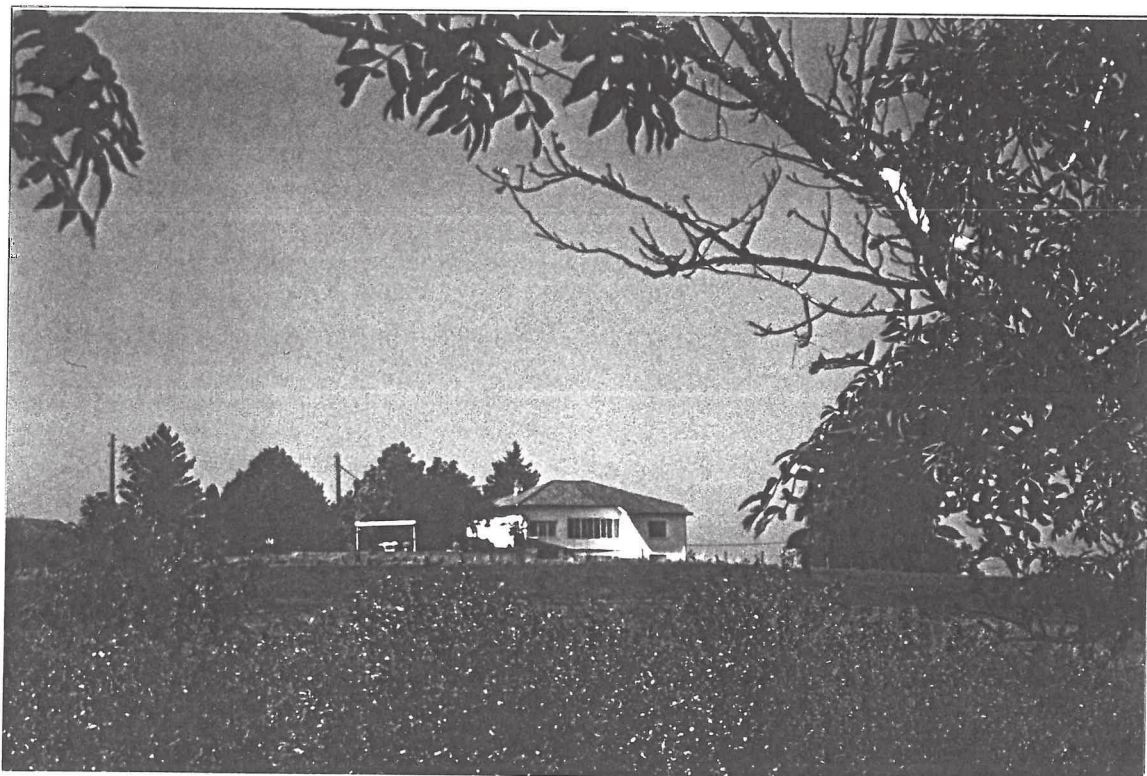
VUE
GENERALE

Particularités : entièrement détruit

PROJET DU PROPRIETAIRE : le moulin a été entièrement démantelé il y a 30 ans environ. Le site est occupé par une grande maison contemporaine.

APPRECIATION GENERALE (faisabilité) : entièrement détruit.

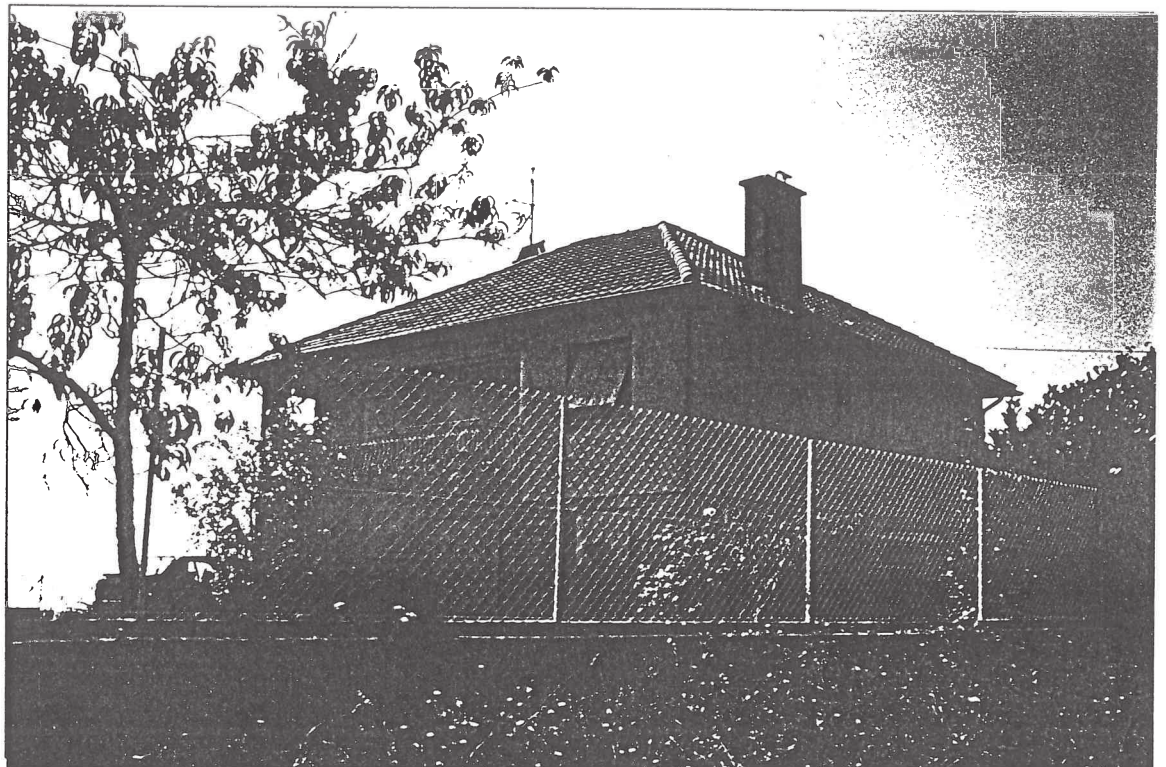
VUE
GENERALE

Type d'équipement : meule en remploi

Particularités : entièrement détruit

APPRECIATION GENERALE (faisabilité) : il ne subsiste du moulin à vent que son emplacement matérialisé par un espace fleuri circulaire. La destruction du moulin coïncide peut-être avec la construction d'une habitation typique des années 70.
